## 6月18日発生地震に伴う天津神川堤防のひび割れについて

平成30年6月19日  
京都府山城広域振興局建設部  
(山城北土木事務所河川砂防室)  
(中川室長：0774-62-0412)

6月18日の地震により発生しました一級河川天津神川の堤防のひび割れについて、応急措置を完了しましたのでお知らせします。

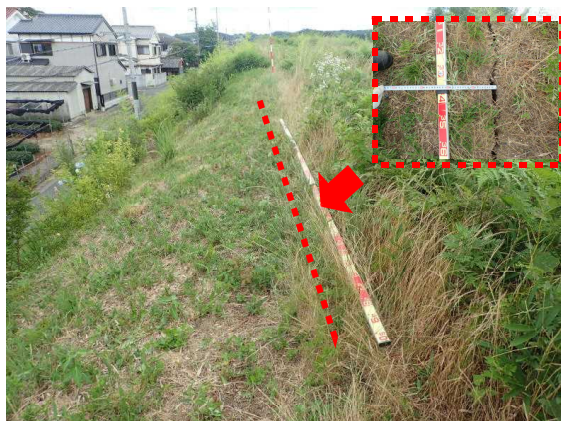
【措置前】

- 1 被災河川 一級河川 天津神川（京田辺市）
- 2 被災状況 天井川区間の堤防にひび割れが発生  
延長：右岸約100m区間及び左岸約50m区間に点在  
幅：2～4cm  
深さ：最大約50cm
- 3 応急措置 ひび割れ発生箇所の草刈りを実施し、ブルーシートで覆い、雨水の浸透等を防ぎました。
