土砂災害警戒区域・土砂災害特別警戒区域 位置図

| 区域名 | 灰屋E |
| 所在地 | 京都市右京区京北灰屋町 |

土砂災害警戒区域・土砂災害特別警戒区域 区域図

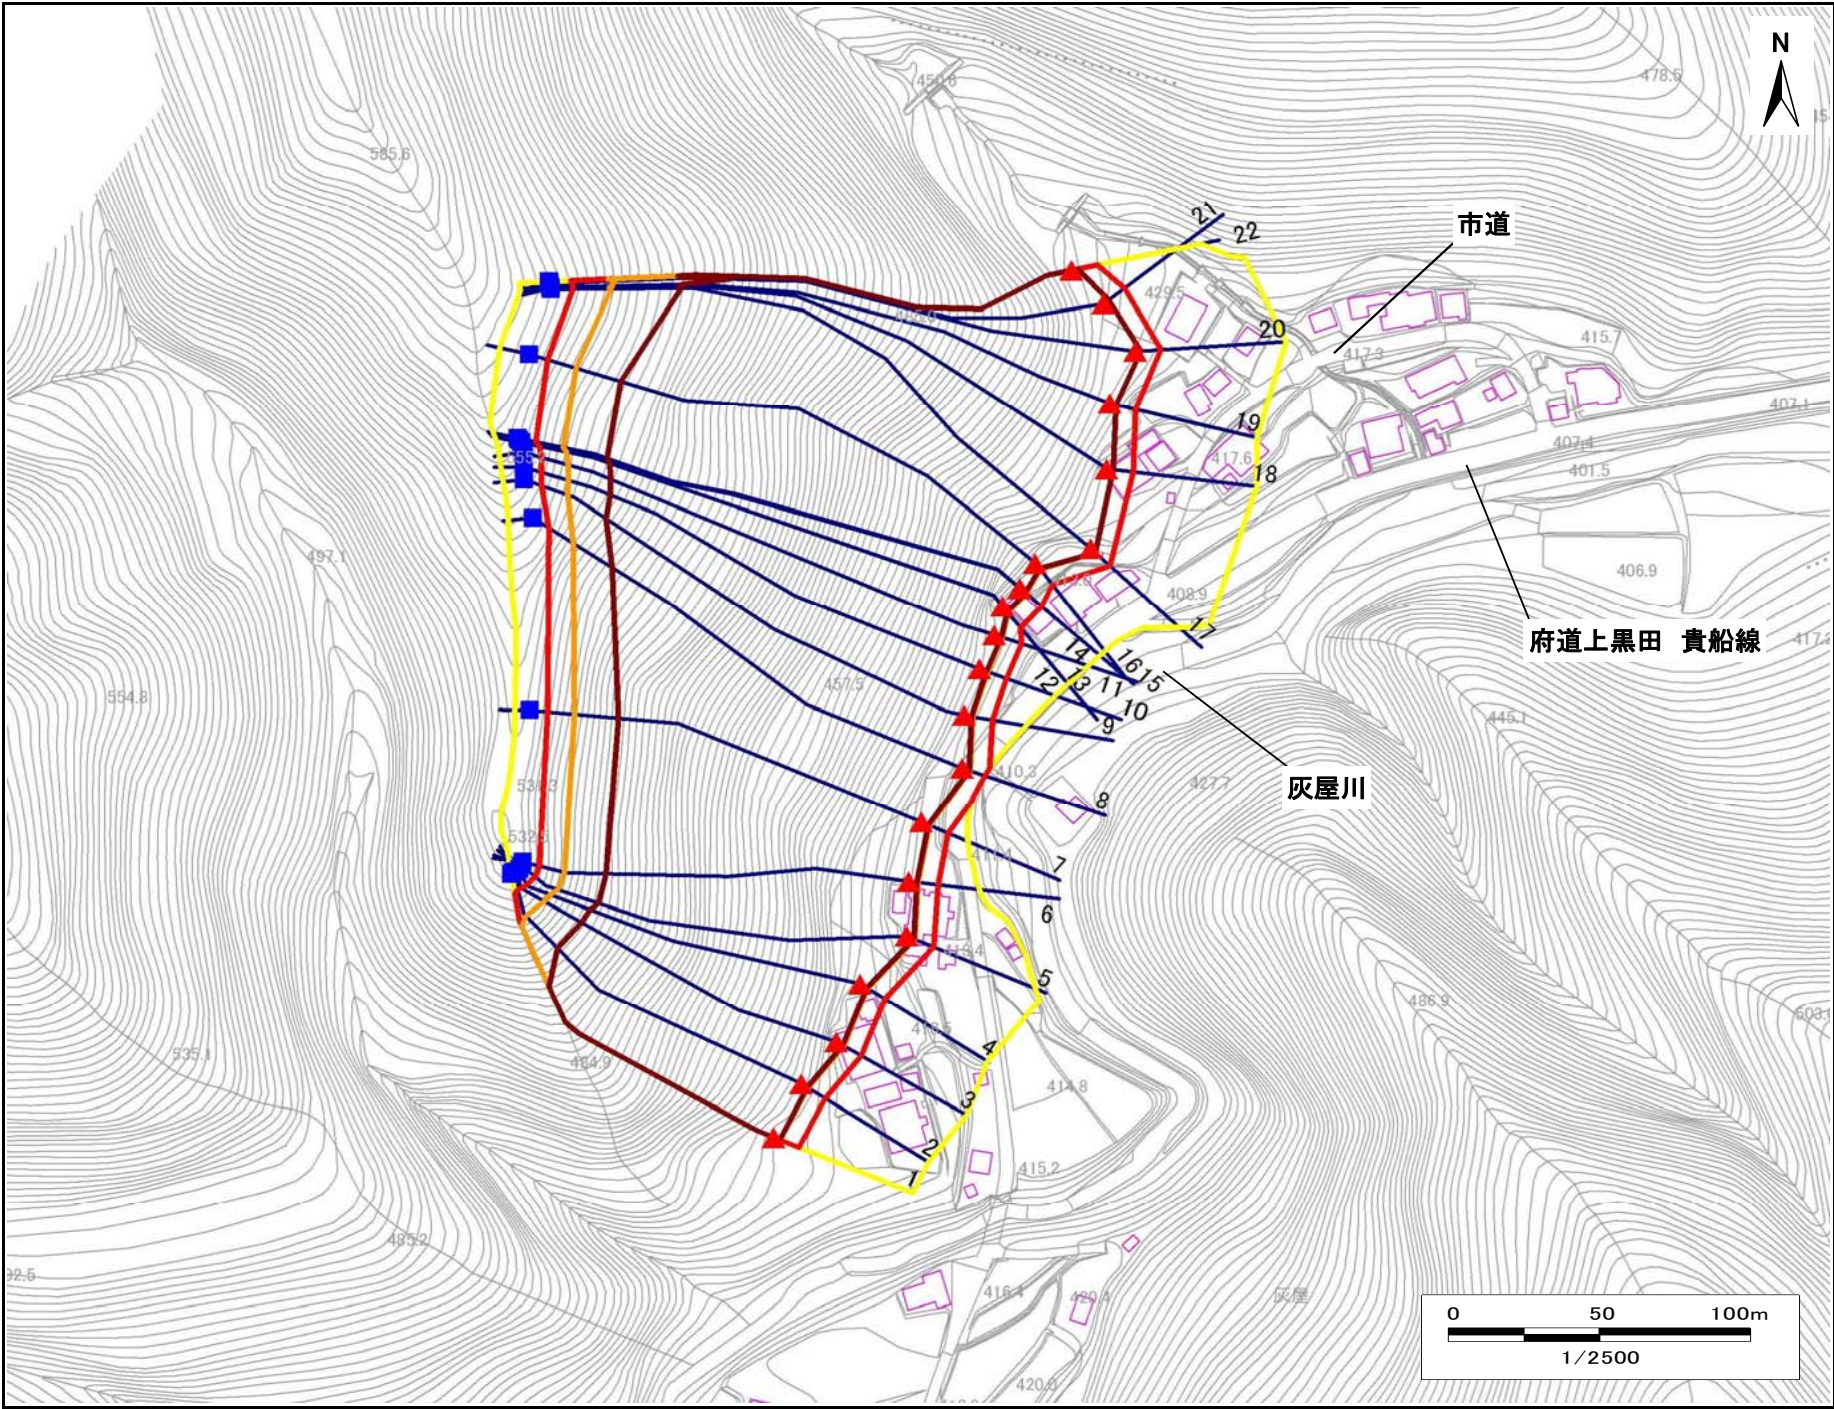
| 移動による力の最大値(kN/m <sup>2</sup> ) | 153.3 |
| 移動高の最大(m) | 1.0 |
| 堆積による力の最大値(kN/m <sup>2</sup> ) | 18.9 |
| 堆積高の最大(m) | 4.3 |
