土砂災害警戒区域・土砂災害特別警戒区域 位置図

自然現象の種類	急傾斜地の崩壊
区域番号	は1055-7
区域名	胡麻C
所在地	京都府南丹市日吉町畑郷

土砂災害警戒区域・土砂災害特別警戒区域 区域図

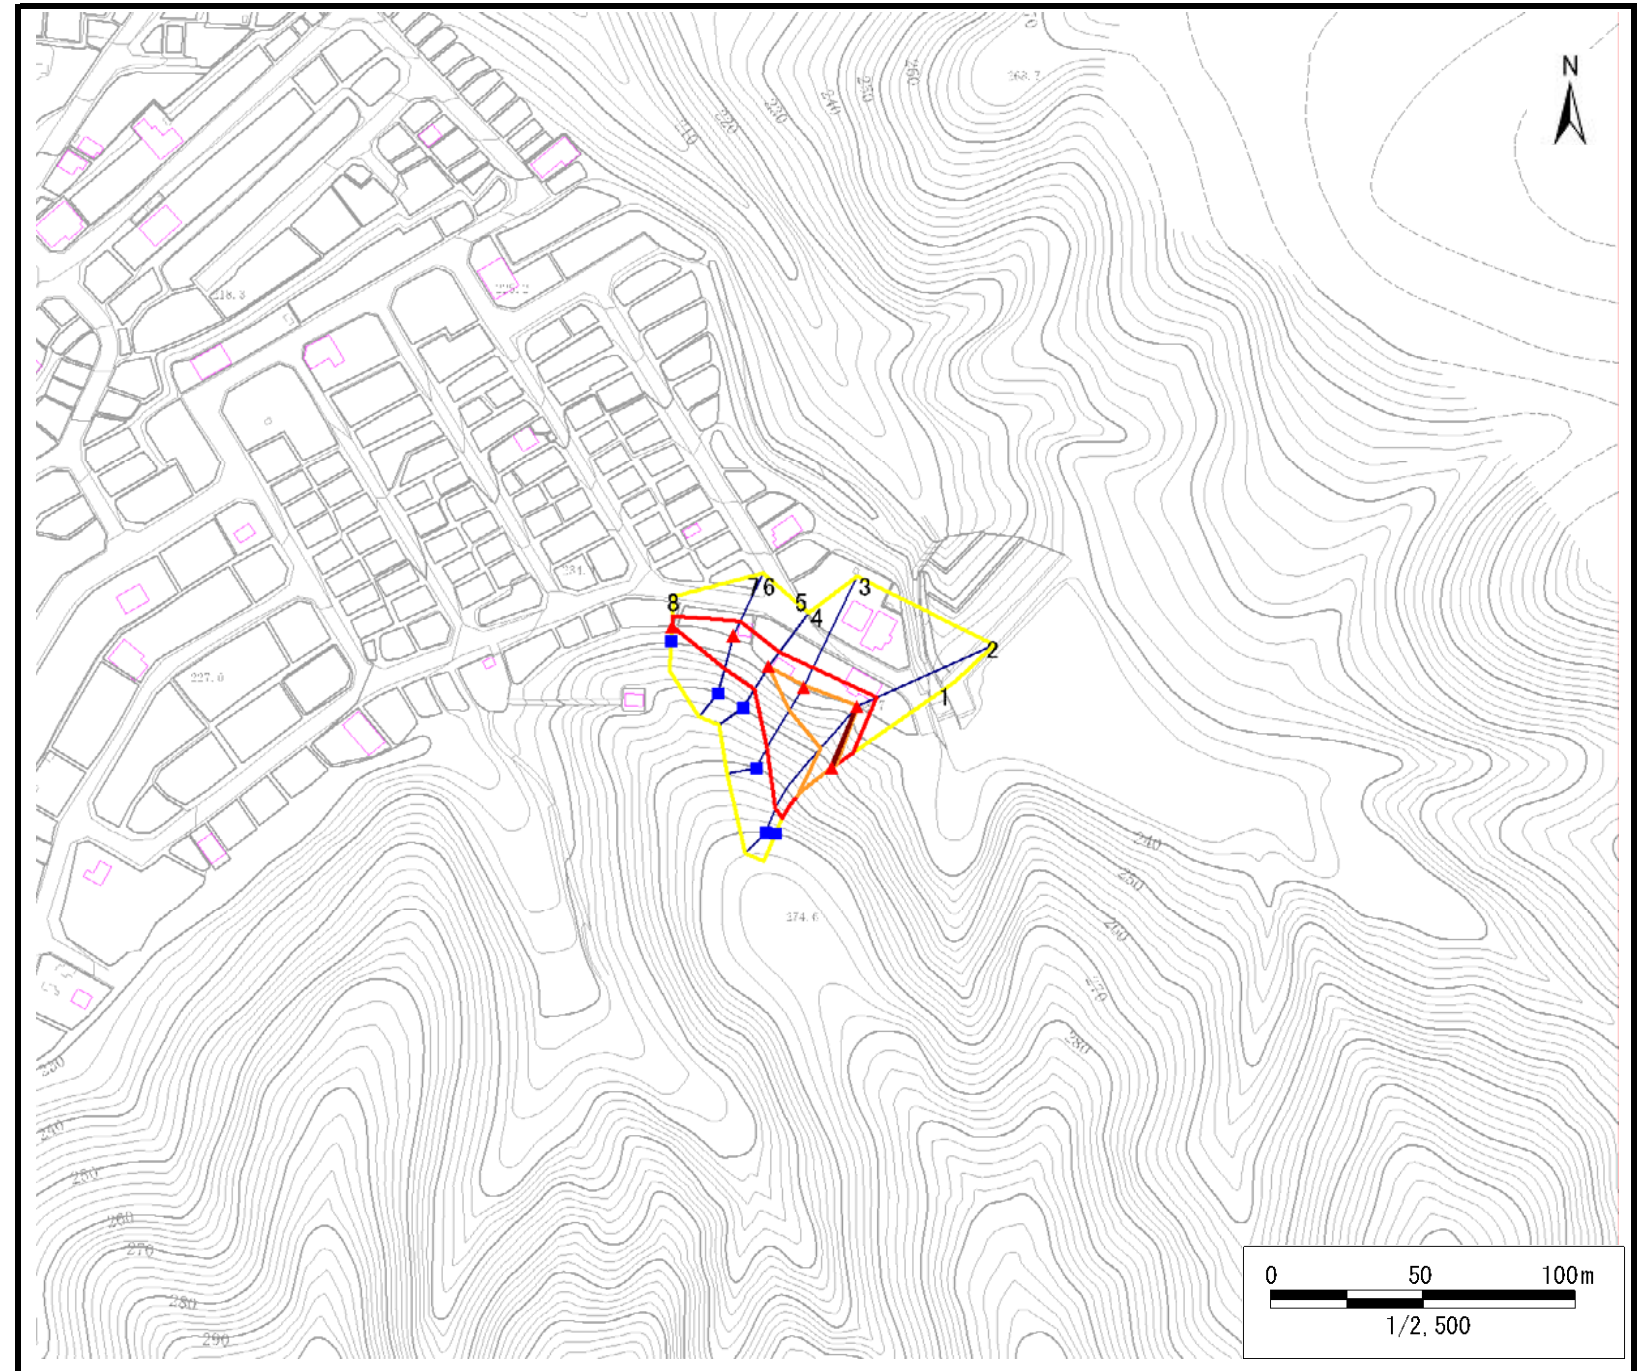
土砂災害警戒区域	<input type="checkbox"/>	
土砂災害特別警戒区域	土石等の(移動)高さが1m以下の場合、土石等の移動による力が100kN/m ² を超える区域	<input type="checkbox"/>
	土石等の堆積の高さが3mを超える区域	<input type="checkbox"/>
	それ以外の区域	<input type="checkbox"/>

移動による力の最大値(KN/m ²)	134.7
移動高の最大(m)	1.0
堆積による力の最大値(KN/m ²)	14.1
堆積高の最大(m)	3.2
