土砂災害警戒区域・土砂災害特別警戒区域 位置図

自然現象の種類	急傾斜地の崩壊
区域番号	は1055-9
区域名	胡麻E
所在地	京都府南丹市日吉町畑郷

土砂災害警戒区域・土砂災害特別警戒区域 区域図

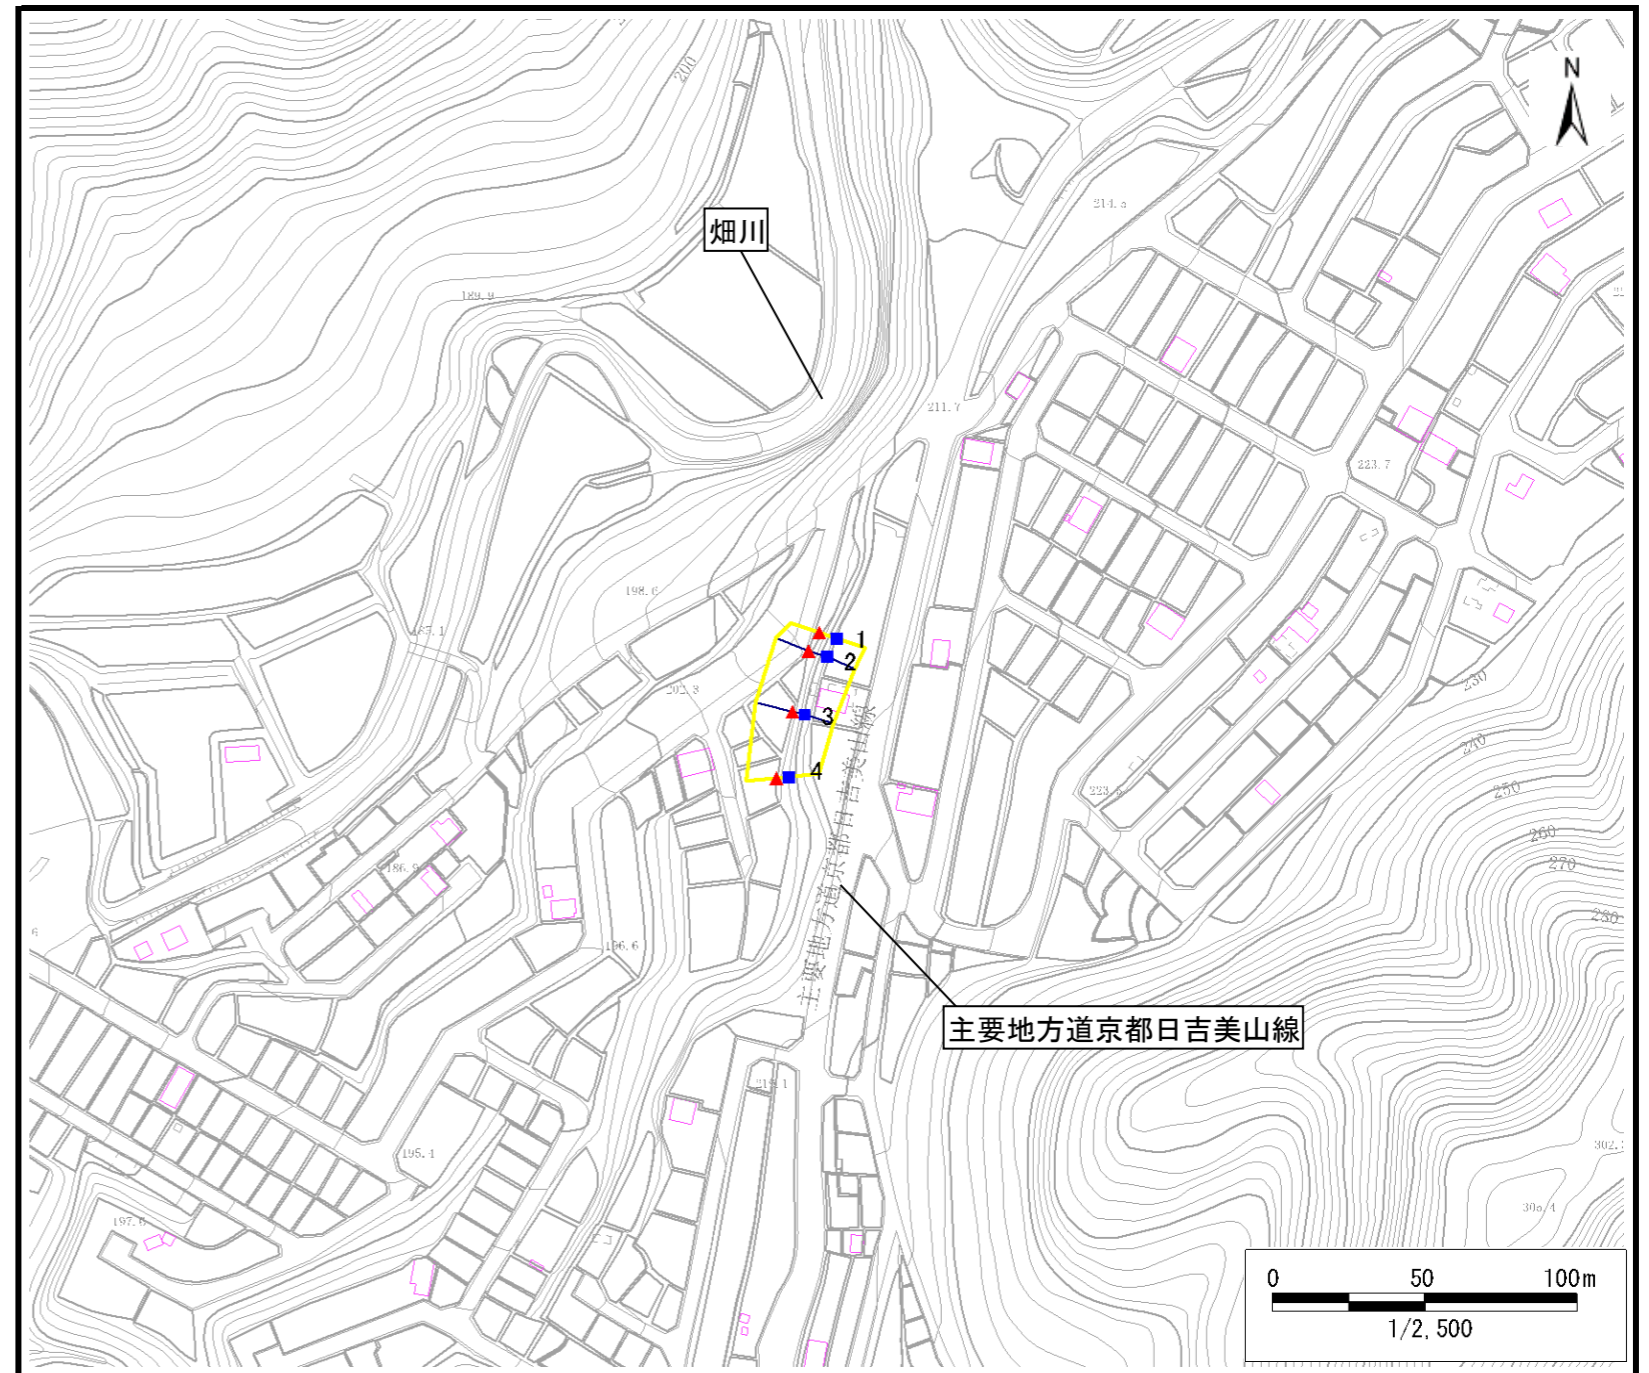
土砂災害警戒区域		<input type="checkbox"/>
土砂災害特別警戒区域	土石等の(移動)高さが1m以下の場合、土石等の移動による力が100kN/m ² を超える区域	<input type="checkbox"/>
	土石等の堆積の高さが3mを超える区域	<input type="checkbox"/>
	それ以外の区域	<input type="checkbox"/>

移動による力の最大値 (KN/m ²)	-
移動高の最大 (m)	-
堆積による力の最大値 (KN/m ²)	-
堆積高の最大 (m)	-
