土砂災害警戒区域・土砂災害特別警戒区域 位置図

| 区域番号 | ね1008 |
| 区域名 | 八木E |

土砂災害警戒区域・土砂災害特別警戒区域 区域図

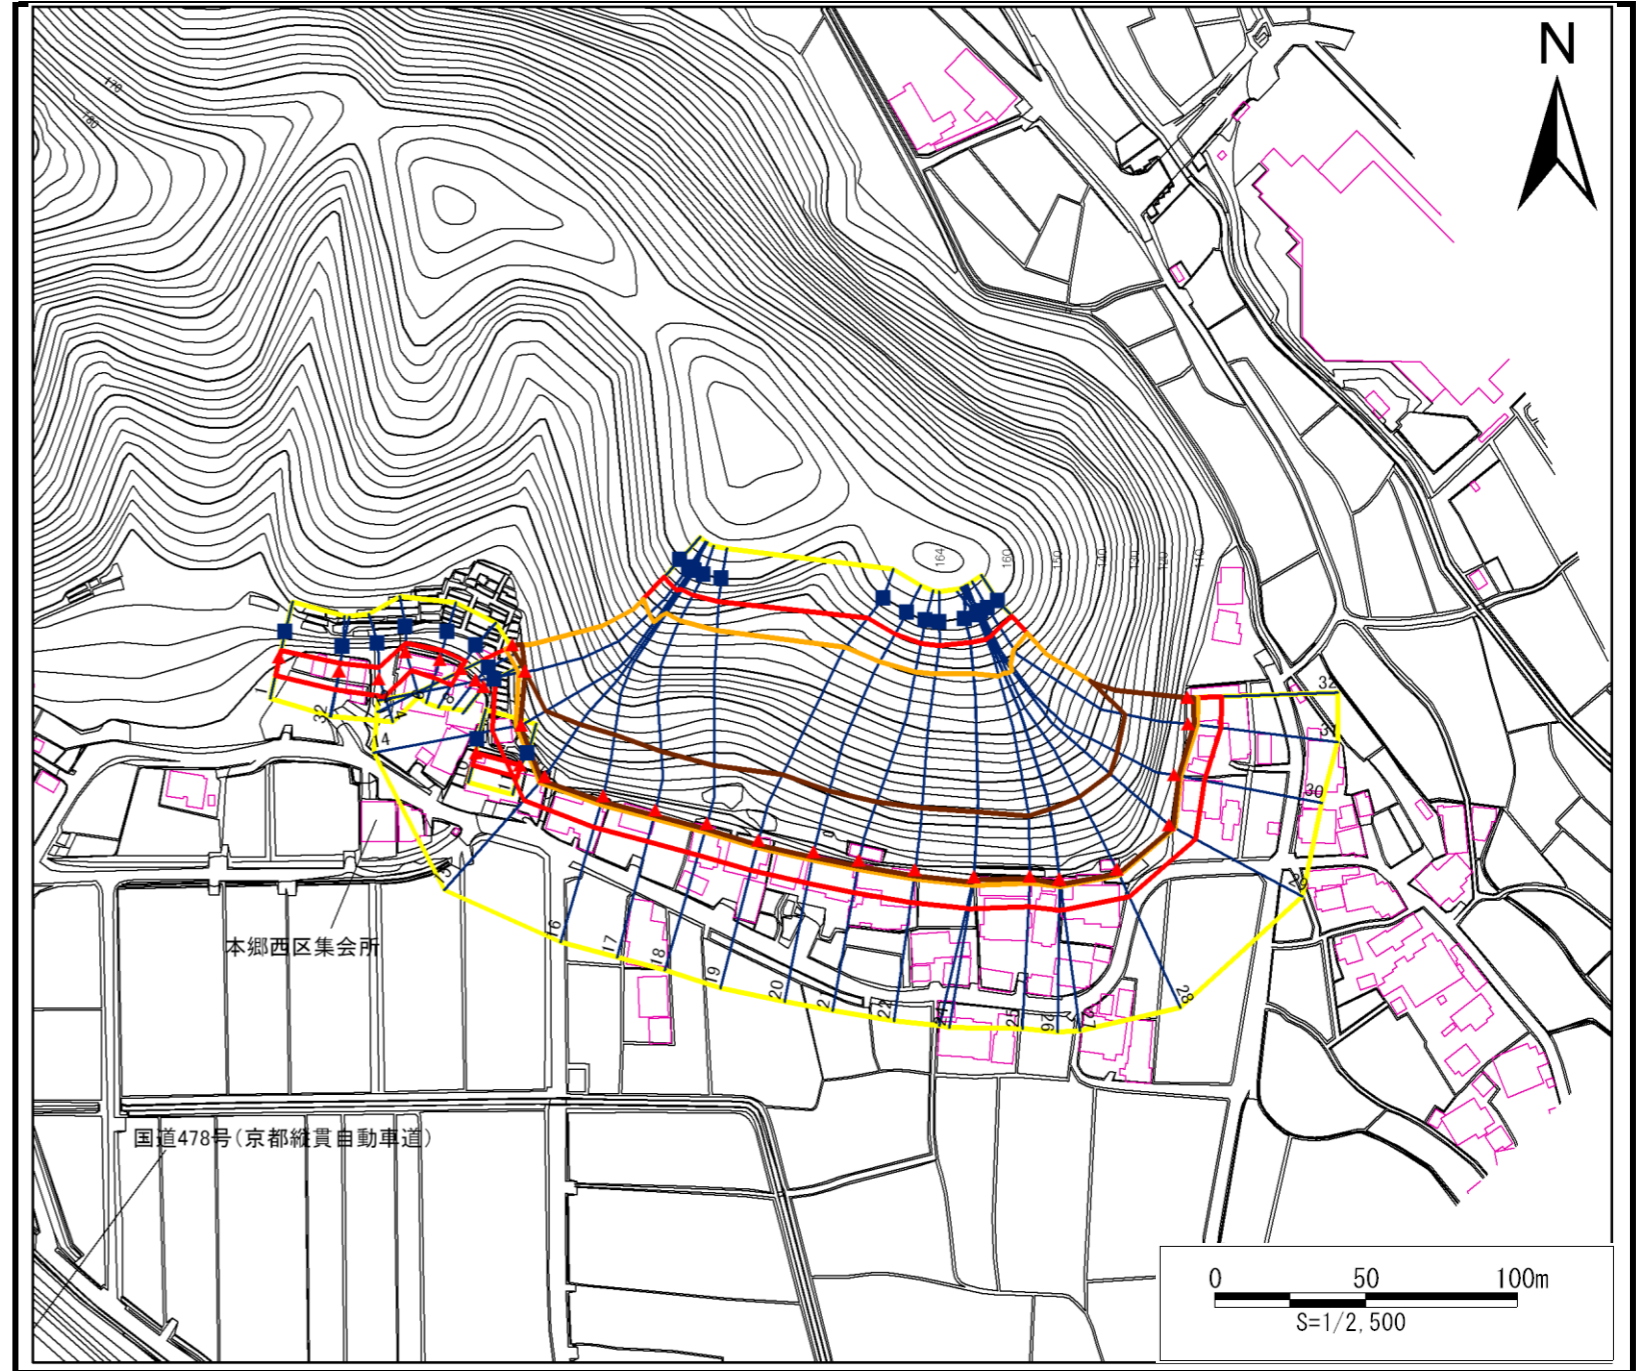
| 自然現象の種類 | 急傾斜地の崩壊 |
| 所在地 | 京都府南丹市八木町八木 |

| 土砂災害特別警戒区域 | 土石等の(移動)高さが1m以下の場合、土石等の移動による力が100kN/m <sup>2</sup> を超える区域 | |
| | 土石等の堆積の高さが3mを超える区域 | |

| 移動による力の最大値 (KN/m <sup>2</sup> ) | 158.1 |
| 移動高の最大 (m) | 1.0 |
| 堆積による力の最大値 (KN/m <sup>2</sup> ) | 20.0 |
| 堆積高の最大 (m) | 4.0 |
