土砂災害警戒区域・土砂災害特別警戒区域 位置図

自然現象の種類	急傾斜地の崩壊
区域番号	ね1011
区域名	美里B
所在地	京都府南丹市八木町美里

土砂災害警戒区域・土砂災害特別警戒区域 区域図

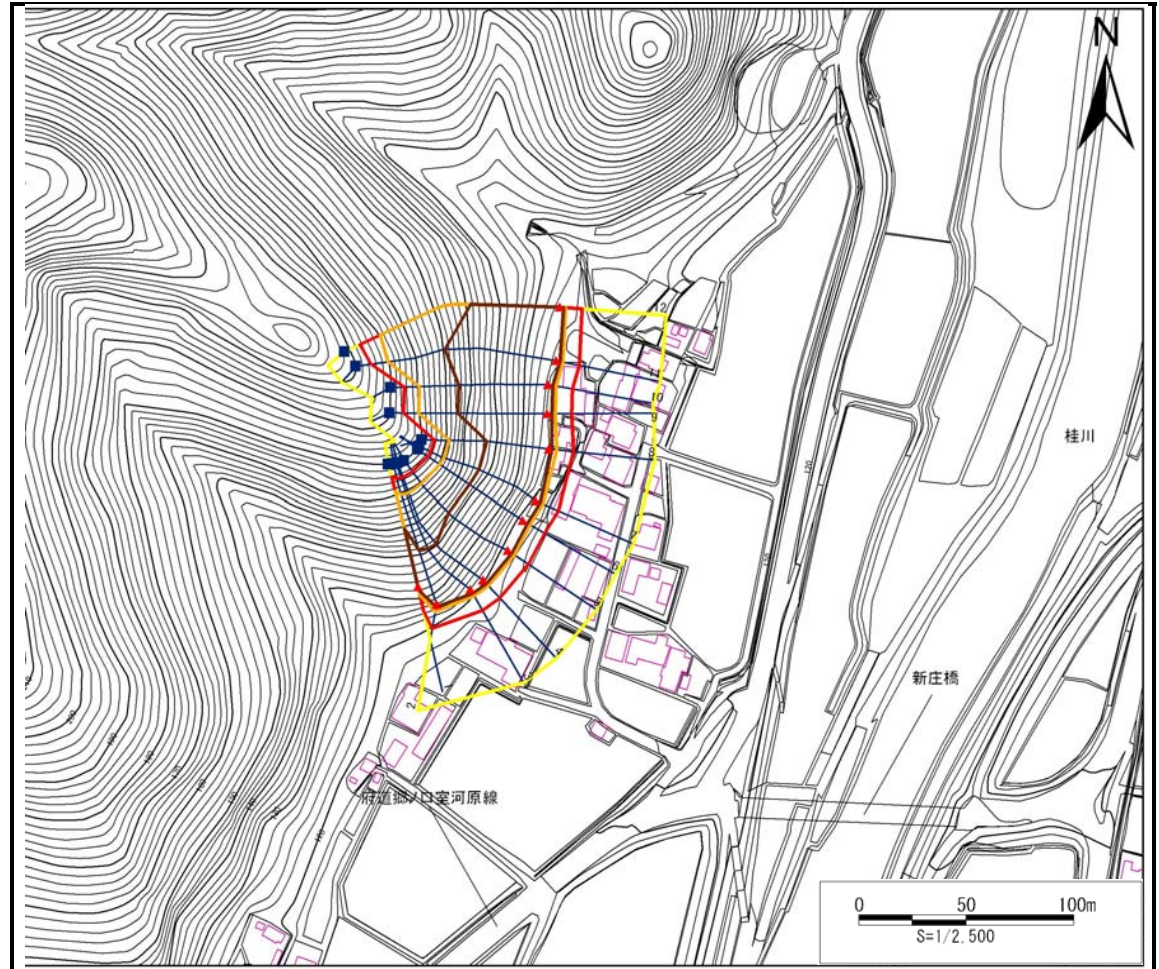
土砂災害警戒区域		
土砂災害 特別警戒区域	土石等の(移動)高さが1m以下の場合、土石等の移動による力が100kN/m <sup>2</sup> を超える区域	
	土石等の堆積の高さが3mを超える区域	
	それ以外の区域

移動による力の最大値(KN/m <sup>2</sup> )	164.5
移動高の最大(m)	1.0
堆積による力の最大値(KN/m <sup>2</sup> )	21.3
堆積高の最大(m)	4.2
