土砂災害警戒区域・土砂災害特別警戒区域 位置図

| 区域名 | 諸畑C |
| 所在地 | 京都府南丹市八木町諸畑 |

土砂災害警戒区域・土砂災害特別警戒区域 区域図

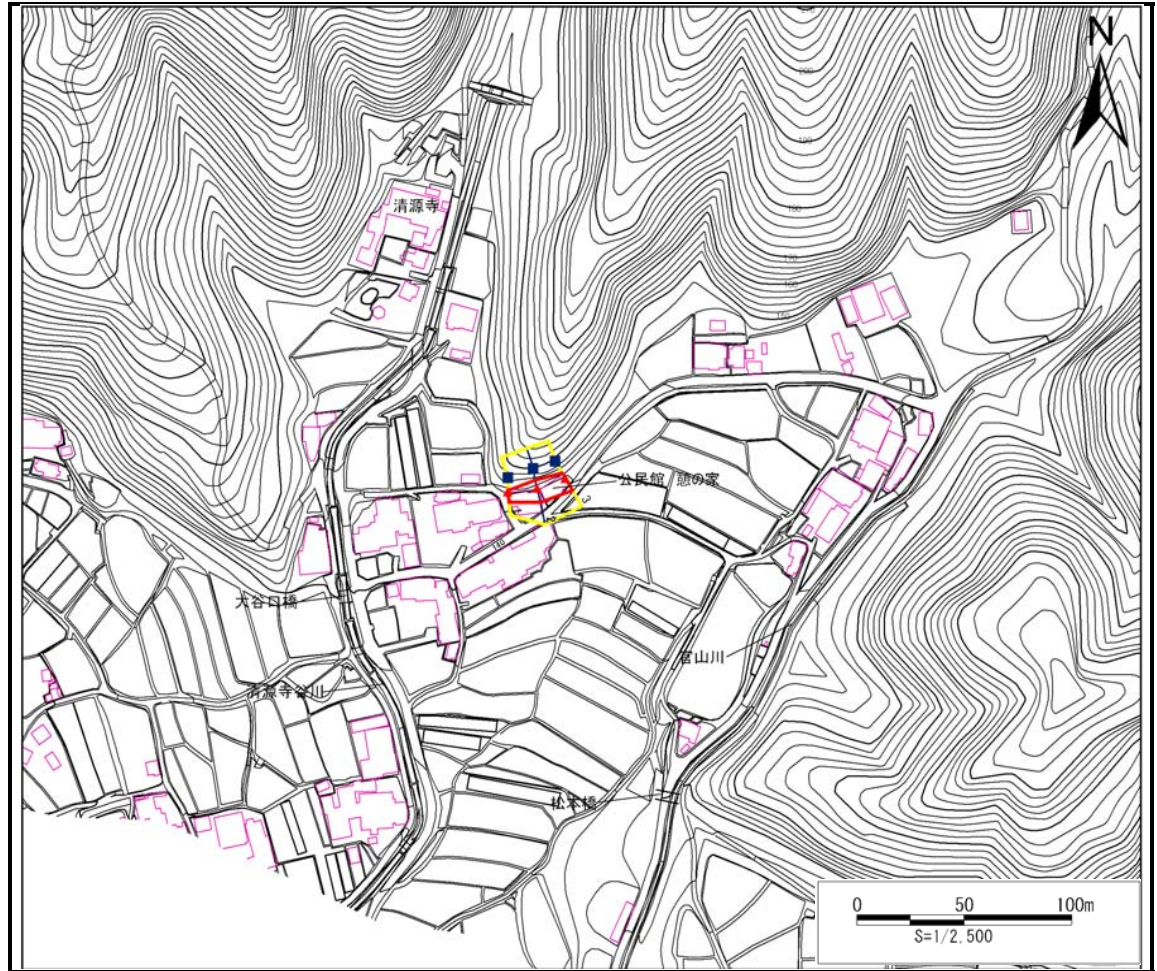
| 自然現象の種類 | 急傾斜地の崩壊 |
| 区域番号 | ね2022-6 |

| 土砂災害特別警戒区域 | 土石等の(移動)高さが1m以下の場合、土石等の移動による力が100kN/m <sup>2</sup> を超える区域 | |

| 移動による力の最大値(KN/m <sup>2</sup> ) | 84.8 |
| 移動高の最大(m) | 1.0 |
| 堆積による力の最大値(KN/m <sup>2</sup> ) | 9.6 |
| 堆積高の最大(m) | 1.9 |
