土砂災害警戒区域・土砂災害特別警戒区域 位置図

自然現象の種類	急傾斜地の崩壊
区域番号	つ2021-4
区域名	光台6丁目
所在地	相模郡精華町光台地区

土砂災害警戒区域・土砂災害特別警戒区域 区域図

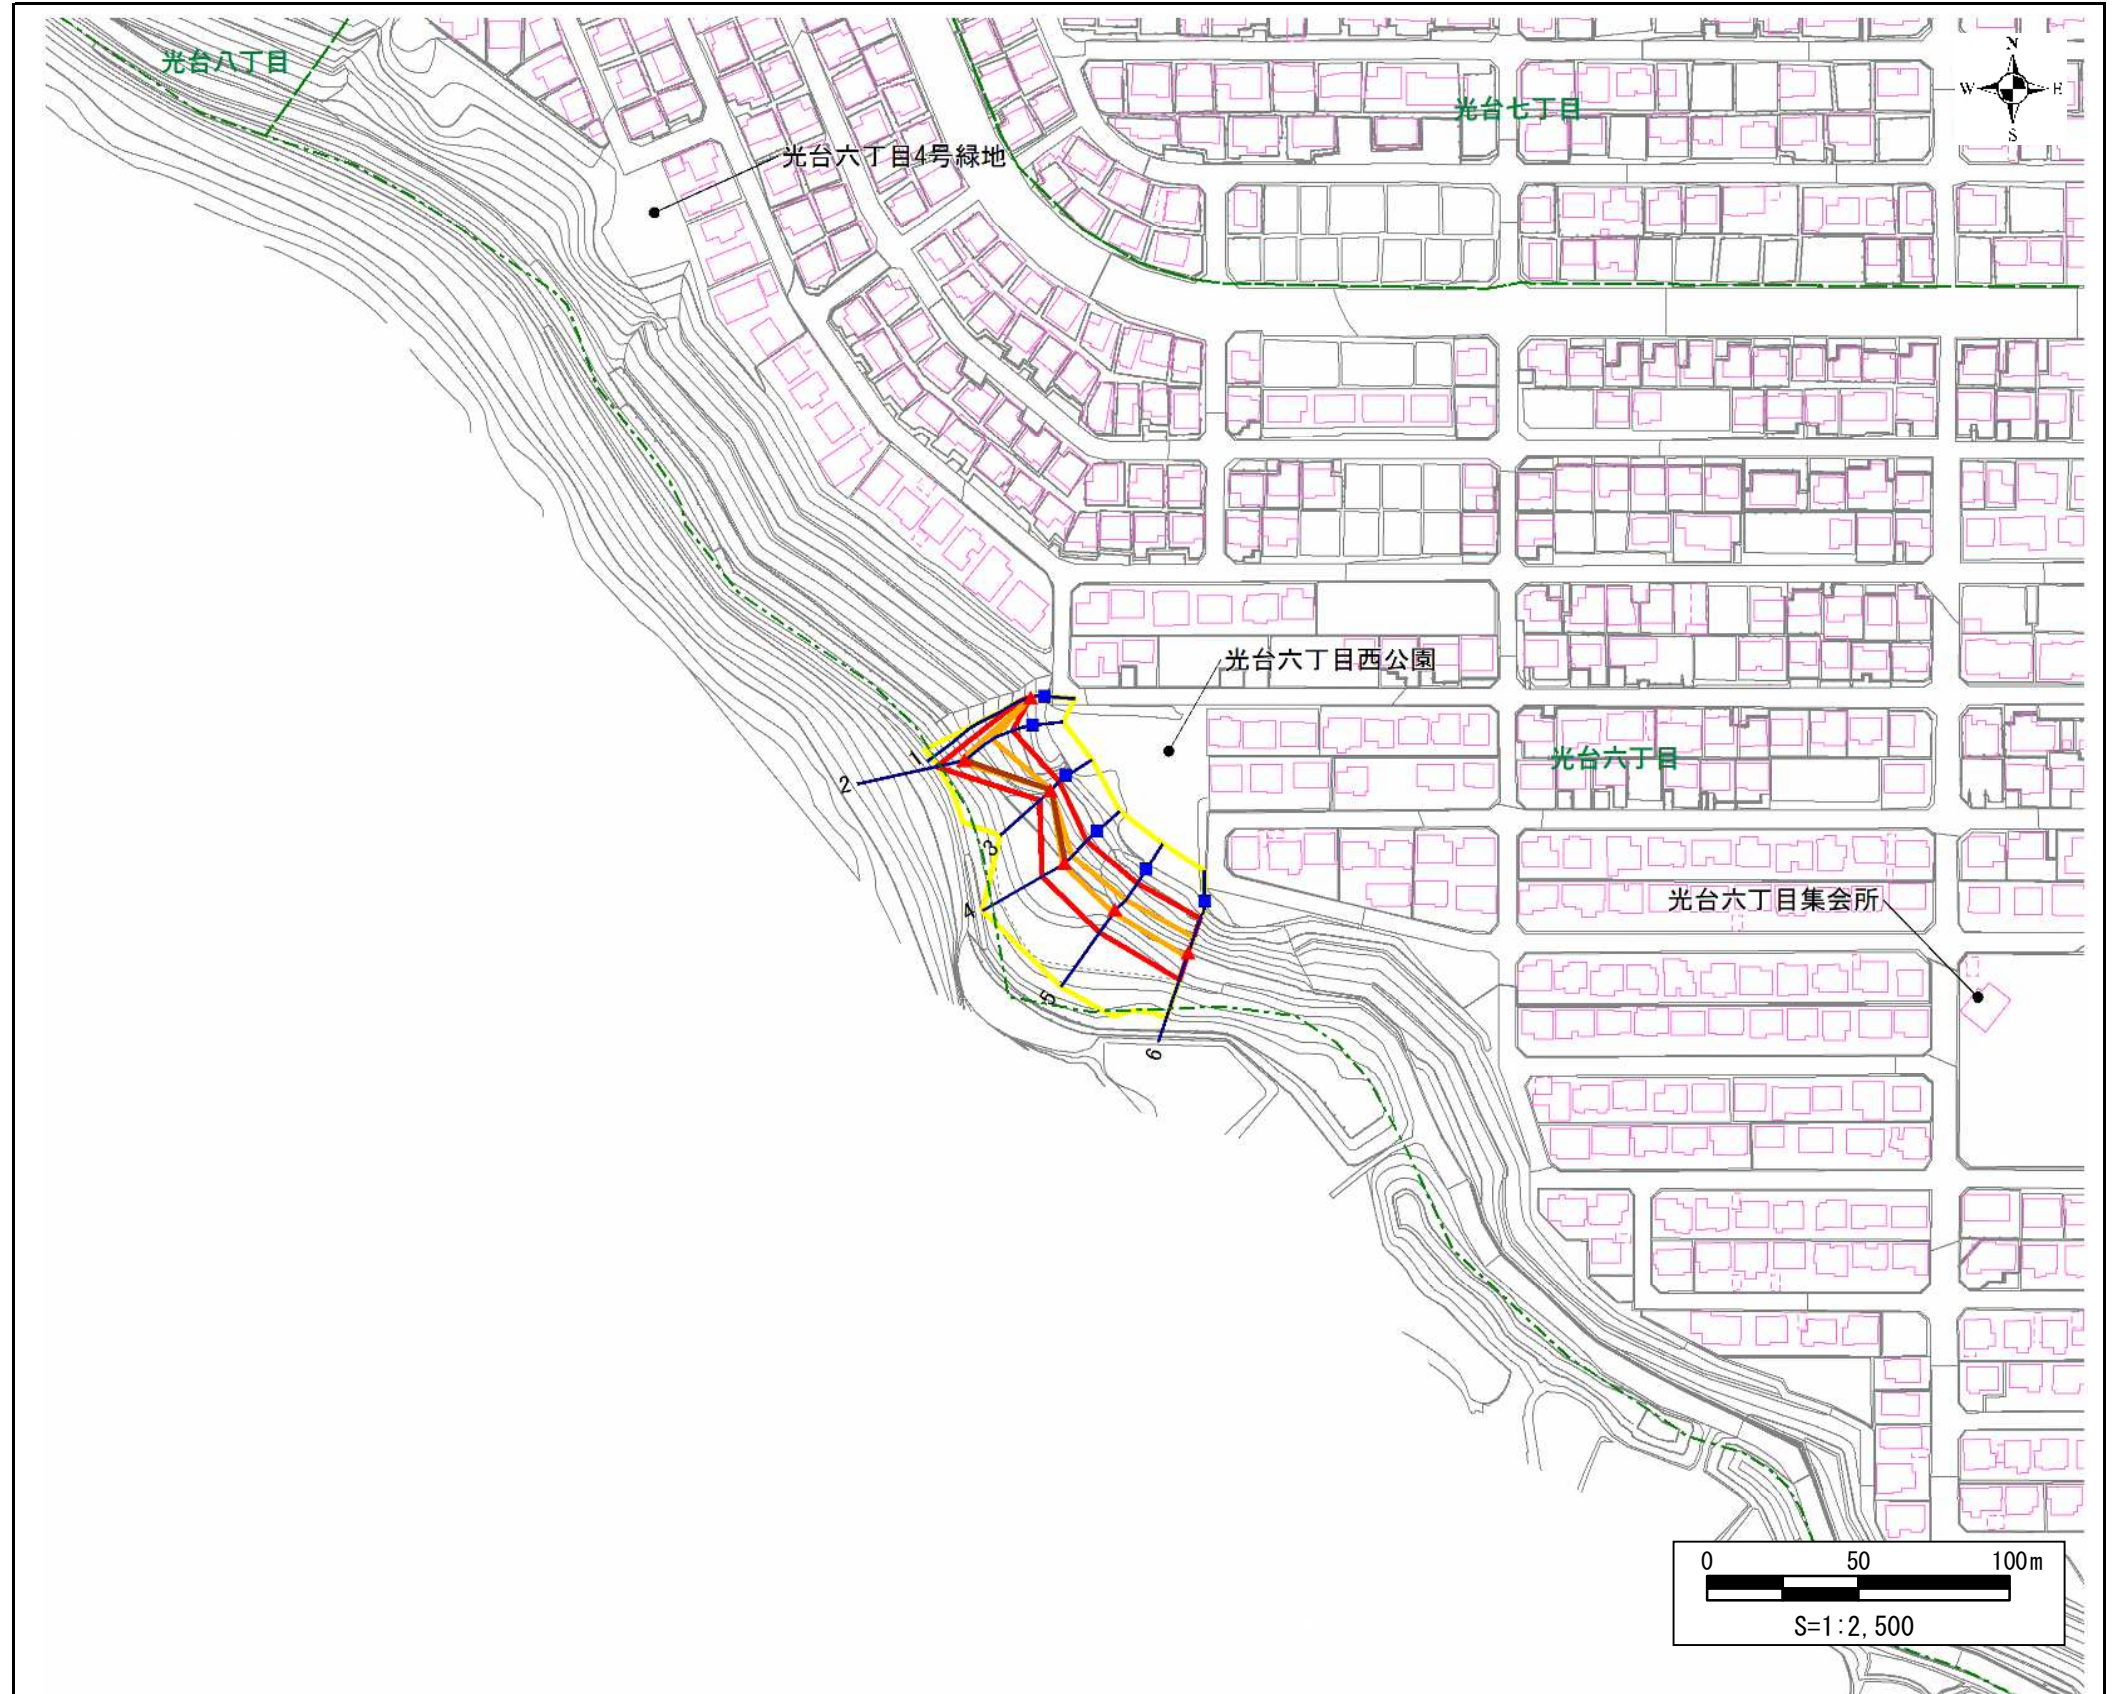
土砂災害警戒区域		
土砂災害特別警戒区域	土石等の（移動）高さが1m以下の場合 土石等の移動による力が100kN/m ² を超える区域	
	土石等の堆積の高さが3mを超える区域	
	それ以外の区域

移動による力の最大値 (kN/m ²)	129.5
移動高の最大 (m)	1.0
堆積による力の最大値 (kN/m ²)	15.2
堆積高の最大 (m)	3.0

▲：斜面下端
 ■：斜面上端
