土砂災害特別警戒区域

土砂災害警戒区域

土砂災害警戒区域・土砂災害特別警戒区域 区域図

自然現象の種類	急傾斜地の崩壊
区域番号	ん1037-1
区域名	全性寺
所在地	京都府京丹後市久美浜町新町地区

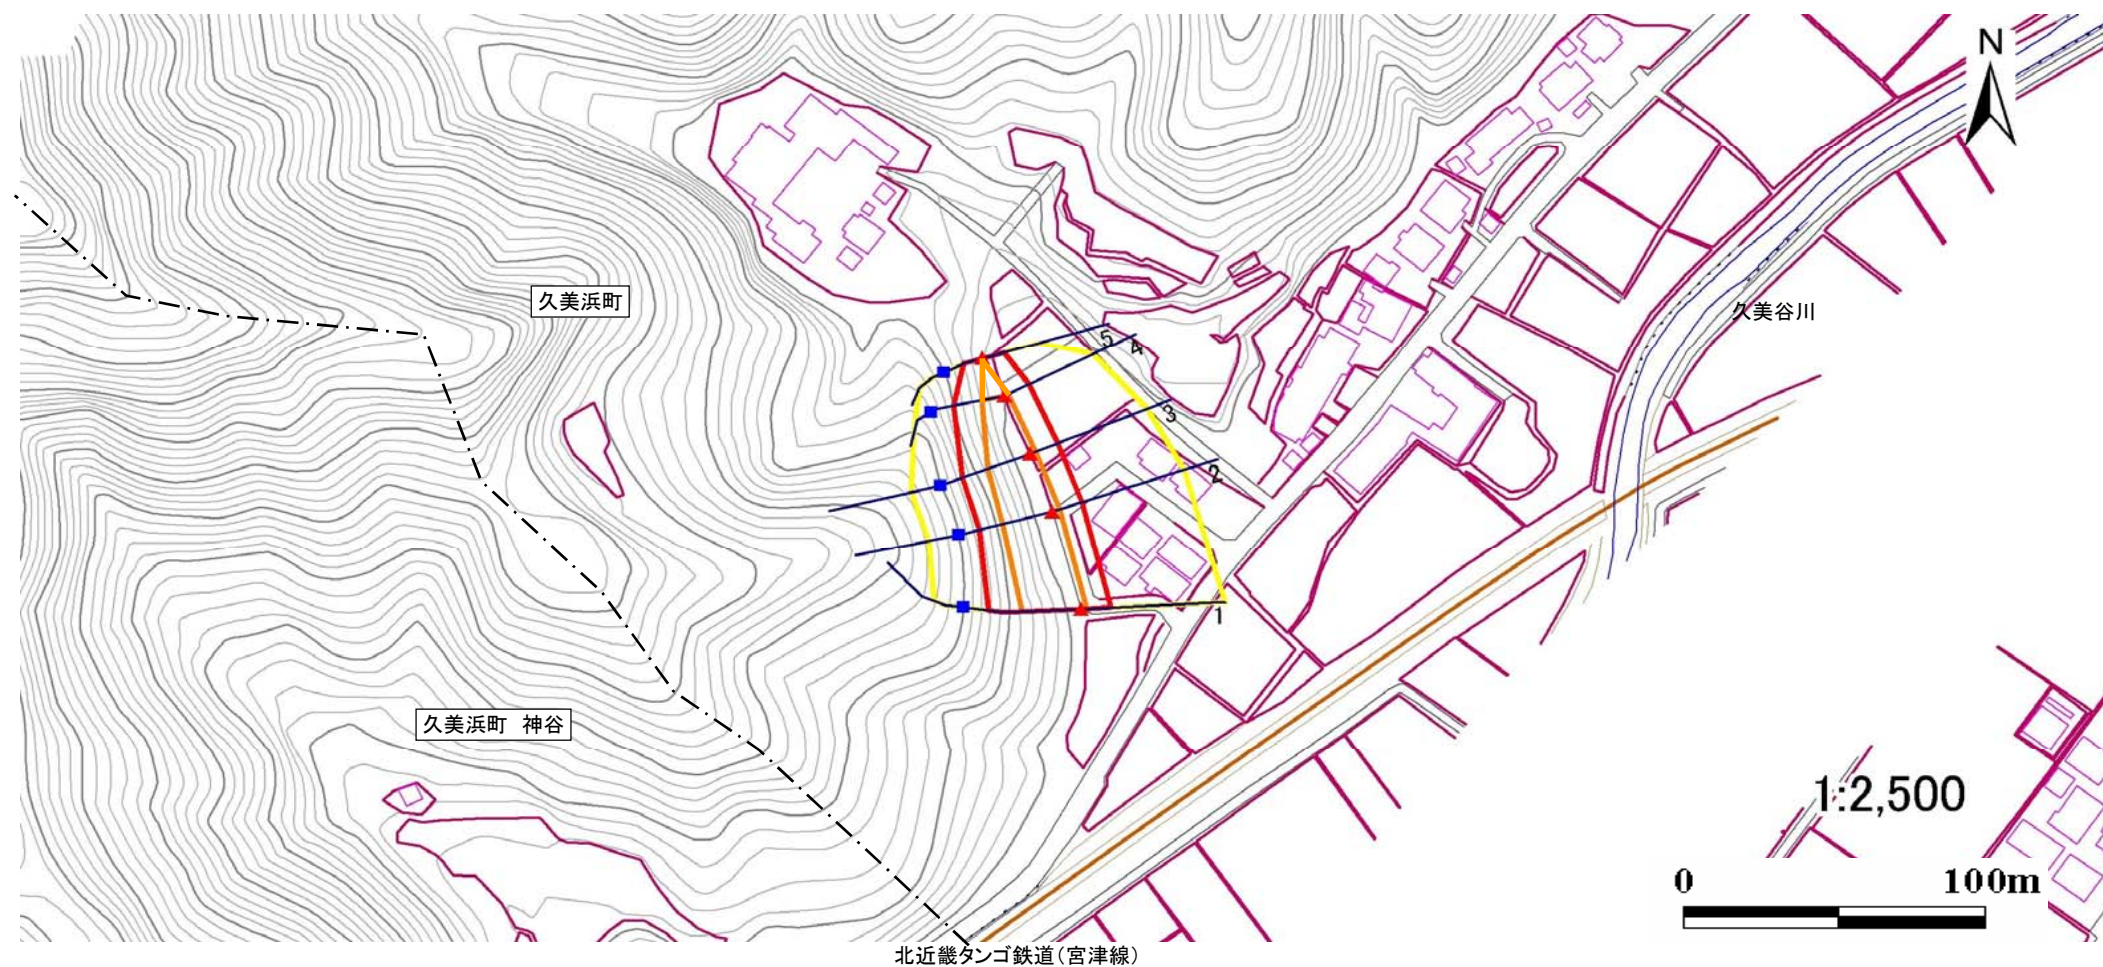
土砂災害警戒区域		
土砂災害 特別警戒区域	土石等の(移動)高さが1m以下の場合、 土石等の移動による力が100kN/m ² を超える区域	
	土石等の堆積の高さが3mを超える区域	
	それ以外の区域

移動による力の最大値(kN/m ²)	139.1
移動高の最大(m)	1.0
堆積による力の最大値(kN/m ²)	13.3
堆積高の最大(m)	2.6
