土砂災害特別警戒区域

土砂災害警戒区域

土砂災害警戒区域・土砂災害特別警戒区域 区域図

自然現象の種類	急傾斜地の崩壊
区域番号	ん1037-2
区域名	宗雲寺南
所在地	京都府京丹後市久美浜町新町地区

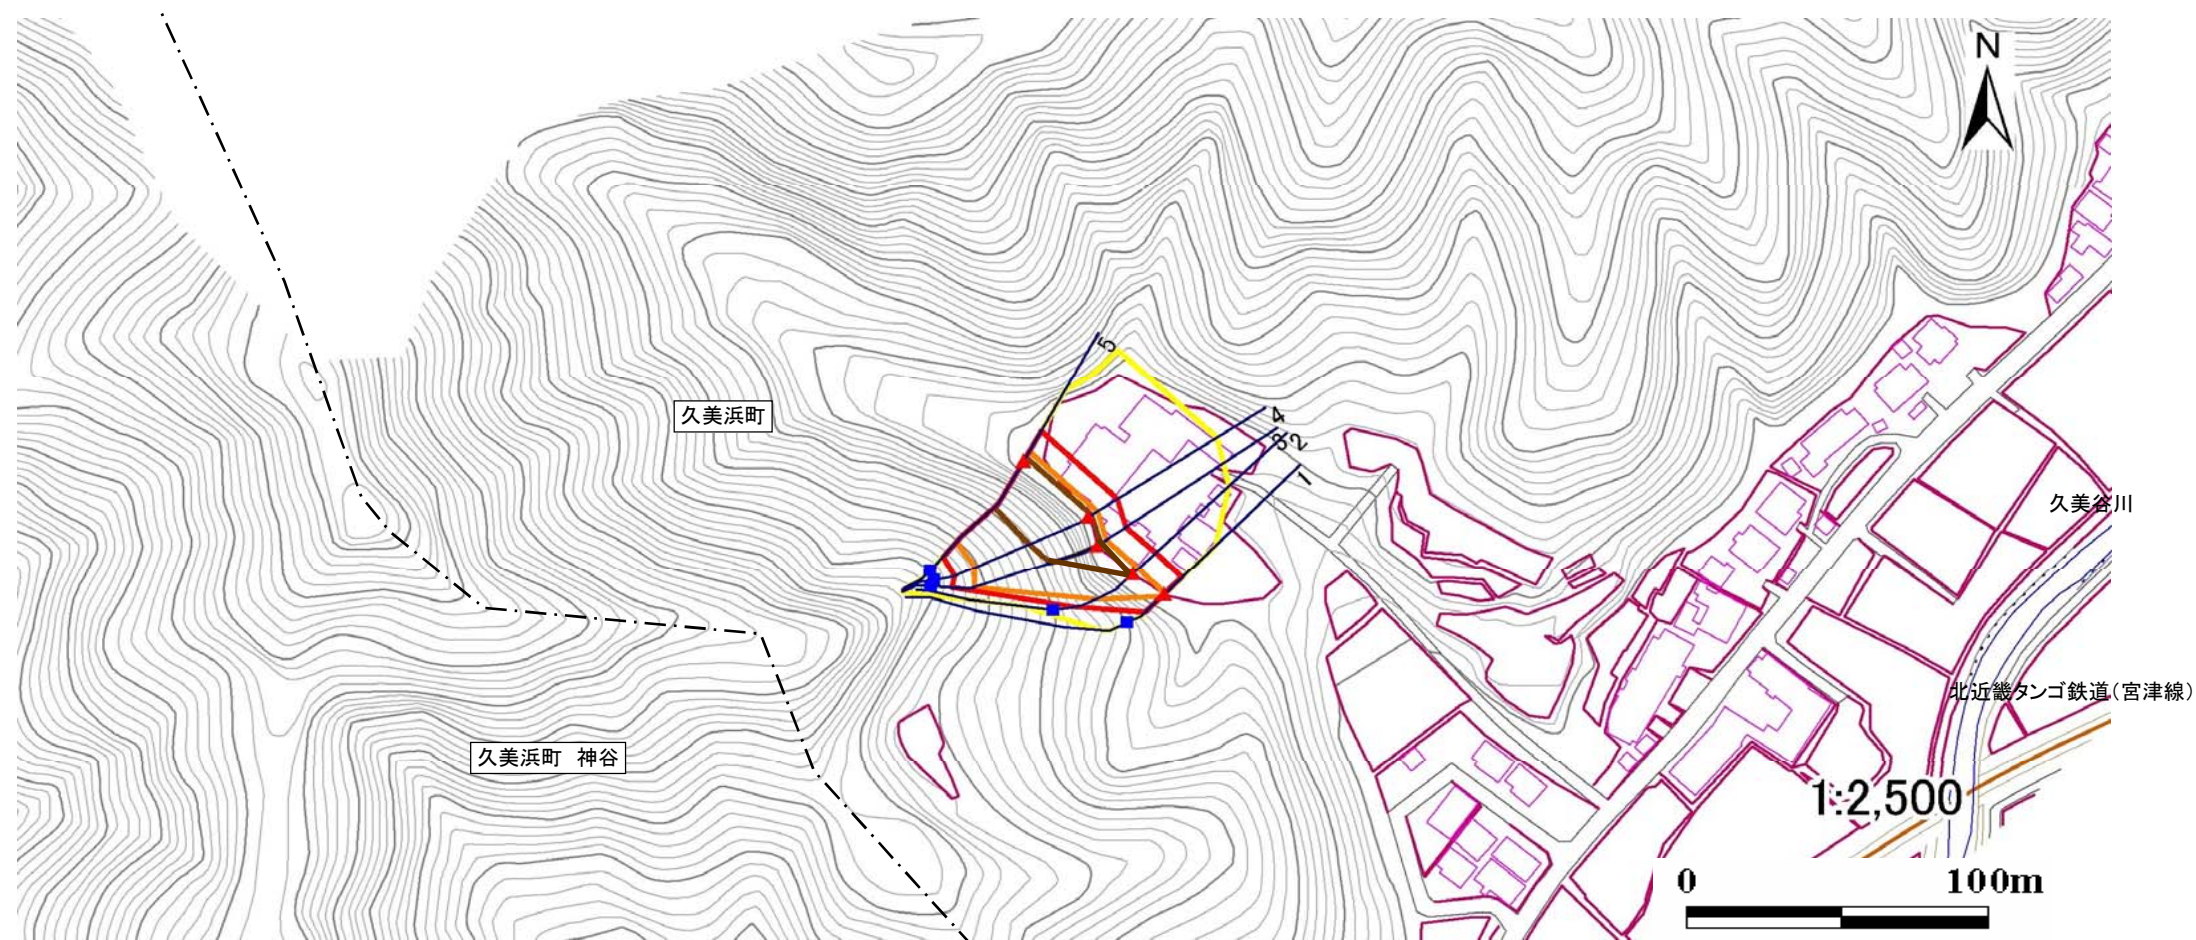
土砂災害警戒区域		
土砂災害特別警戒区域	土石等の(移動)高さが1m以下の場合、土石等の移動による力が100kN/m ² を超える区域	
	土石等の堆積の高さが3mを超える区域	
	それ以外の区域

移動による力の最大値(kN/m ²)	161.2
移動高の最大(m)	1.0
堆積による力の最大値(kN/m ²)	19.1
堆積高の最大(m)	3.8
