土砂災害特別警戒区域

土砂災害警戒区域

土砂災害警戒区域・土砂災害特別警戒区域 区域図

自然現象の種類	急傾斜地の崩壊
区域番号	ん1037-4
区域名	宗雲寺北
所在地	京都府京丹後市久美浜町新町地区

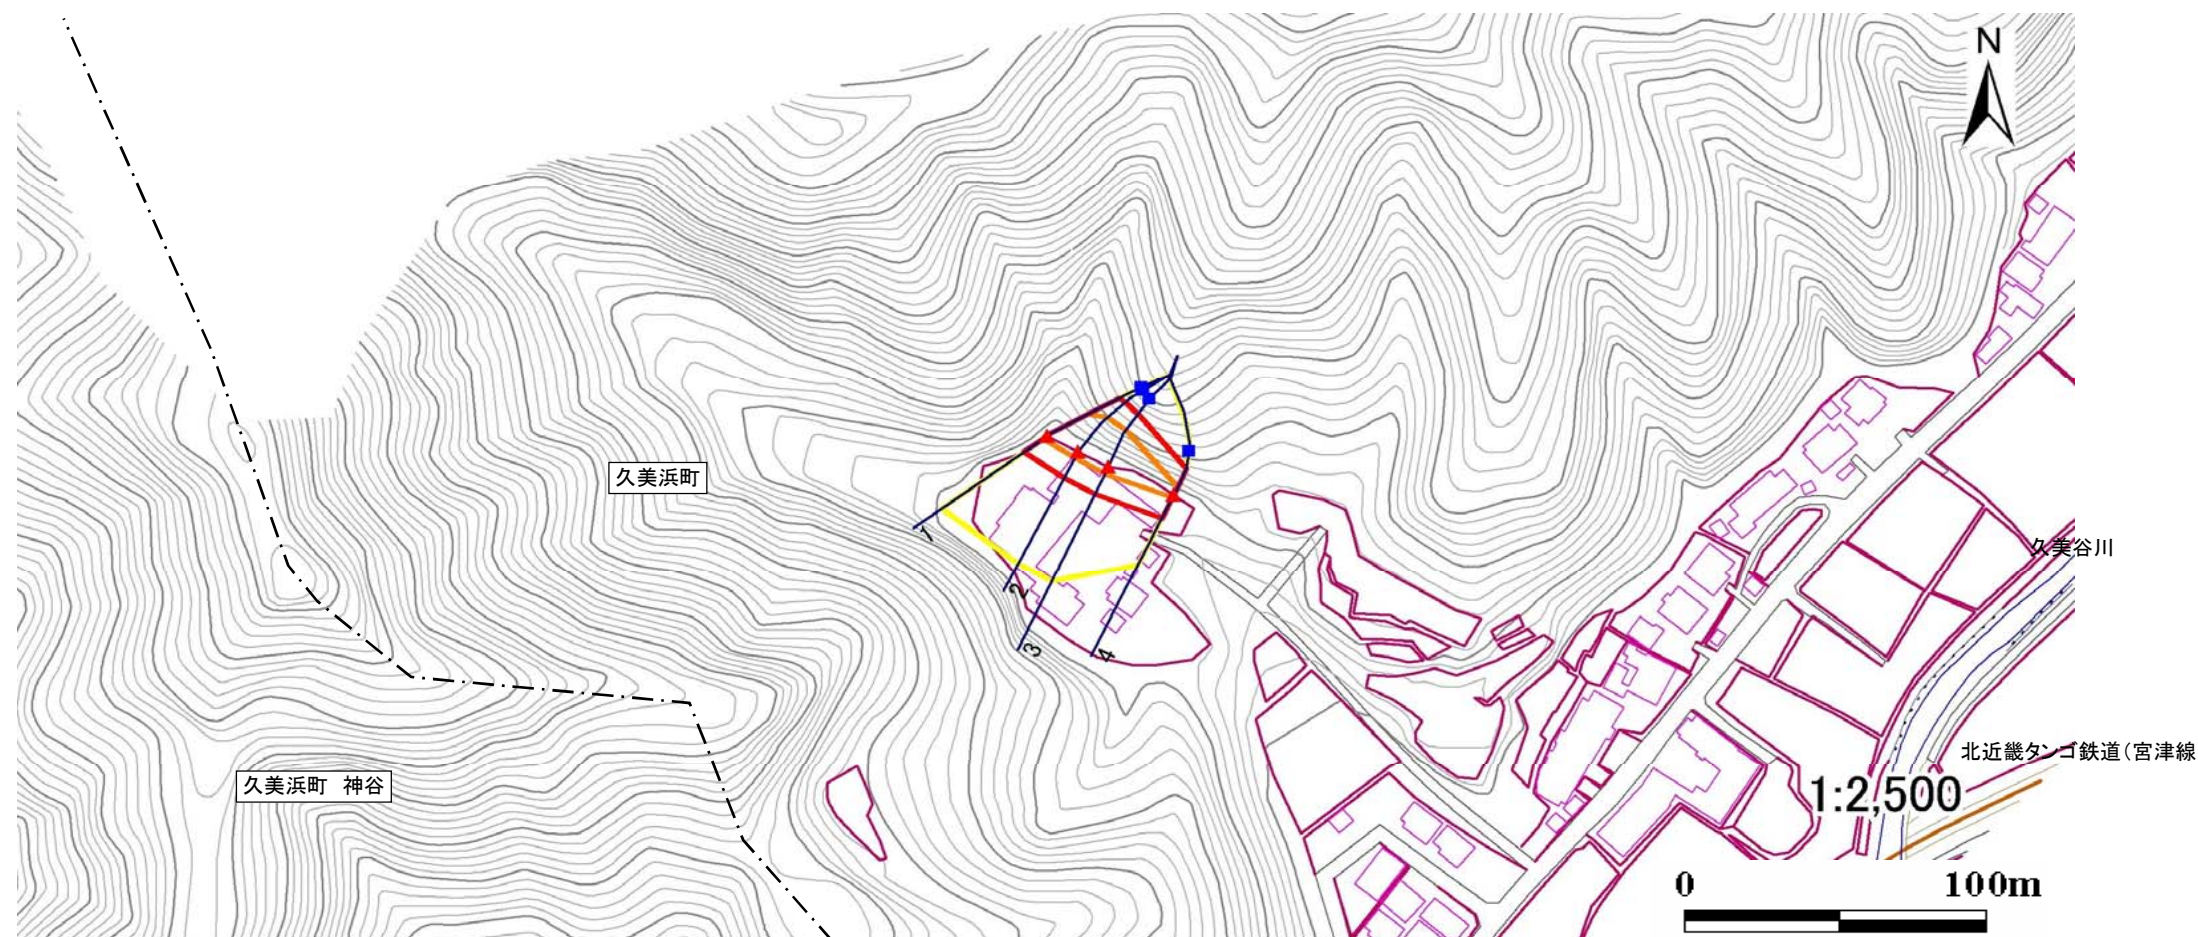
土砂災害警戒区域		
土砂災害 特別警戒区域	土石等の(移動)高さが1m以下の場合、 土石等の移動による力が100kN/m ² を超える区域	
	土石等の堆積の高さが3mを超える区域	
	それ以外の区域

移動による力の最大値(kN/m ²)	140.1
移動高の最大(m)	1.0
堆積による力の最大値(kN/m ²)	13.9
堆積高の最大(m)	2.8
