土砂災害警戒区域・土砂災害特別警戒区域 区域図

自然現象の種類	急傾斜地の崩壊
区域番号	わ1014
区域名	堤F
所在地	京都府京丹後市弥栄町堤地区

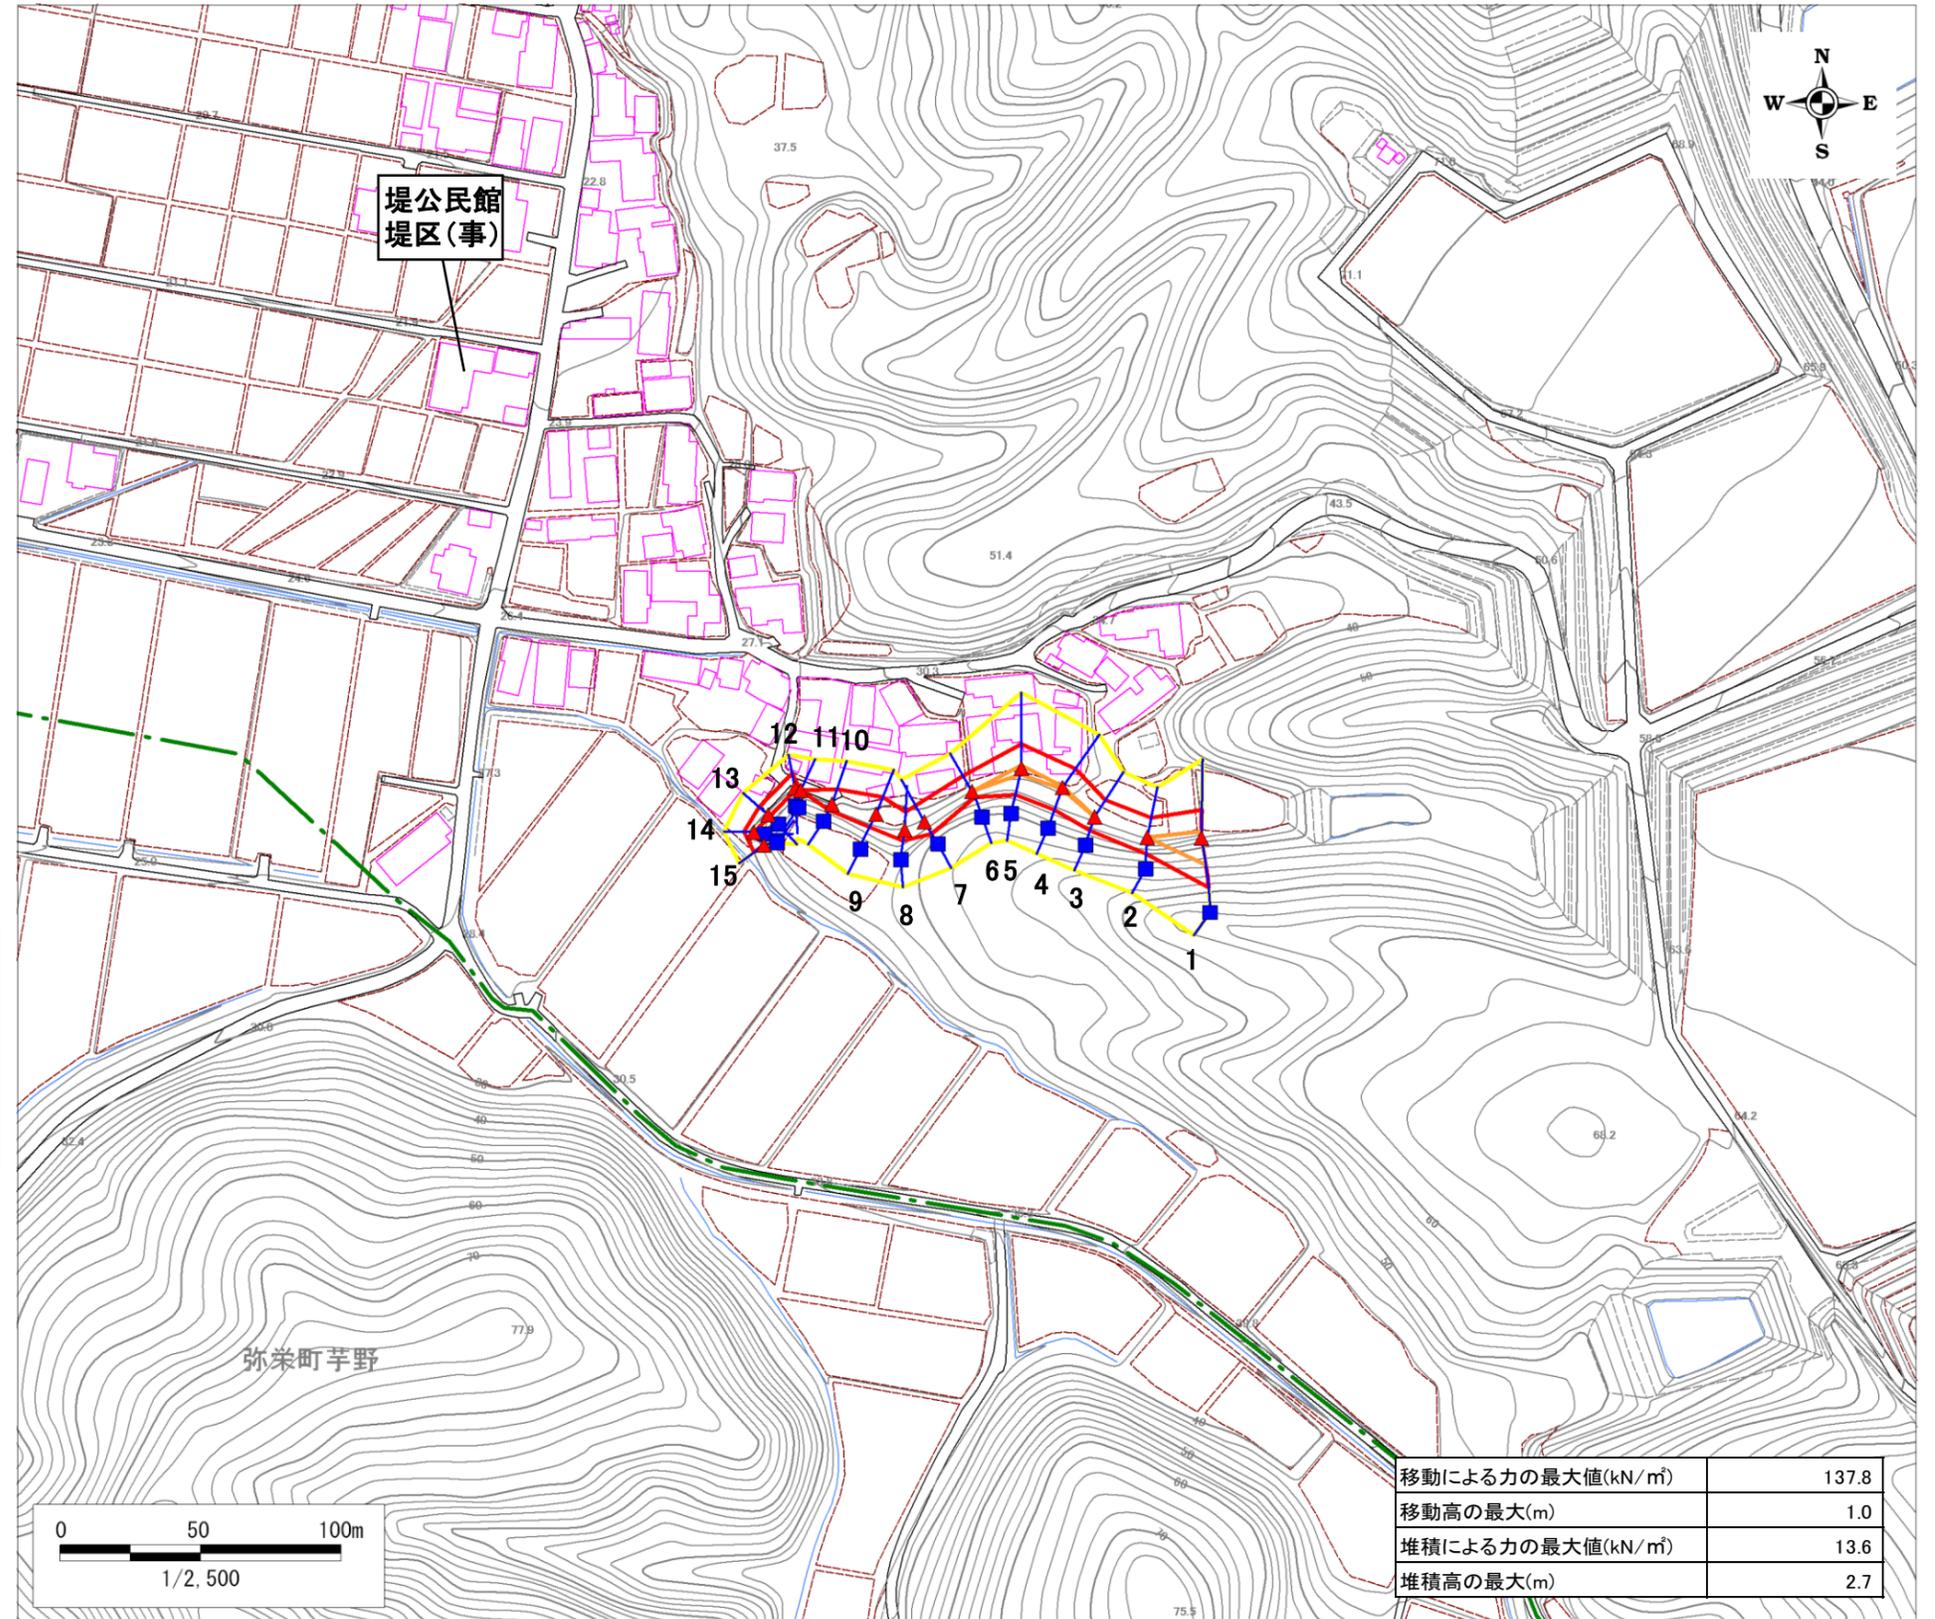
土砂災害警戒区域		
土砂災害特別警戒区域	土石等の(移動)高さが1m以下の場合、 土石等の移動による力が100kN/m ² を超える区域	
	土石等の堆積の高さが3mを超える区域	
	それ以外の区域

移動による力の最大値(kN/m ²)	137.8
移動高の最大(m)	1.0
堆積による力の最大値(kN/m ²)	13.6
堆積高の最大(m)	2.7
