土砂災害警戒区域・土砂災害特別警戒区域 区域図

| 区域番号 | め2131-4 |
| 区域名 | 真壁22 |
| 所在地 | 舞鶴市字久田美地区 |

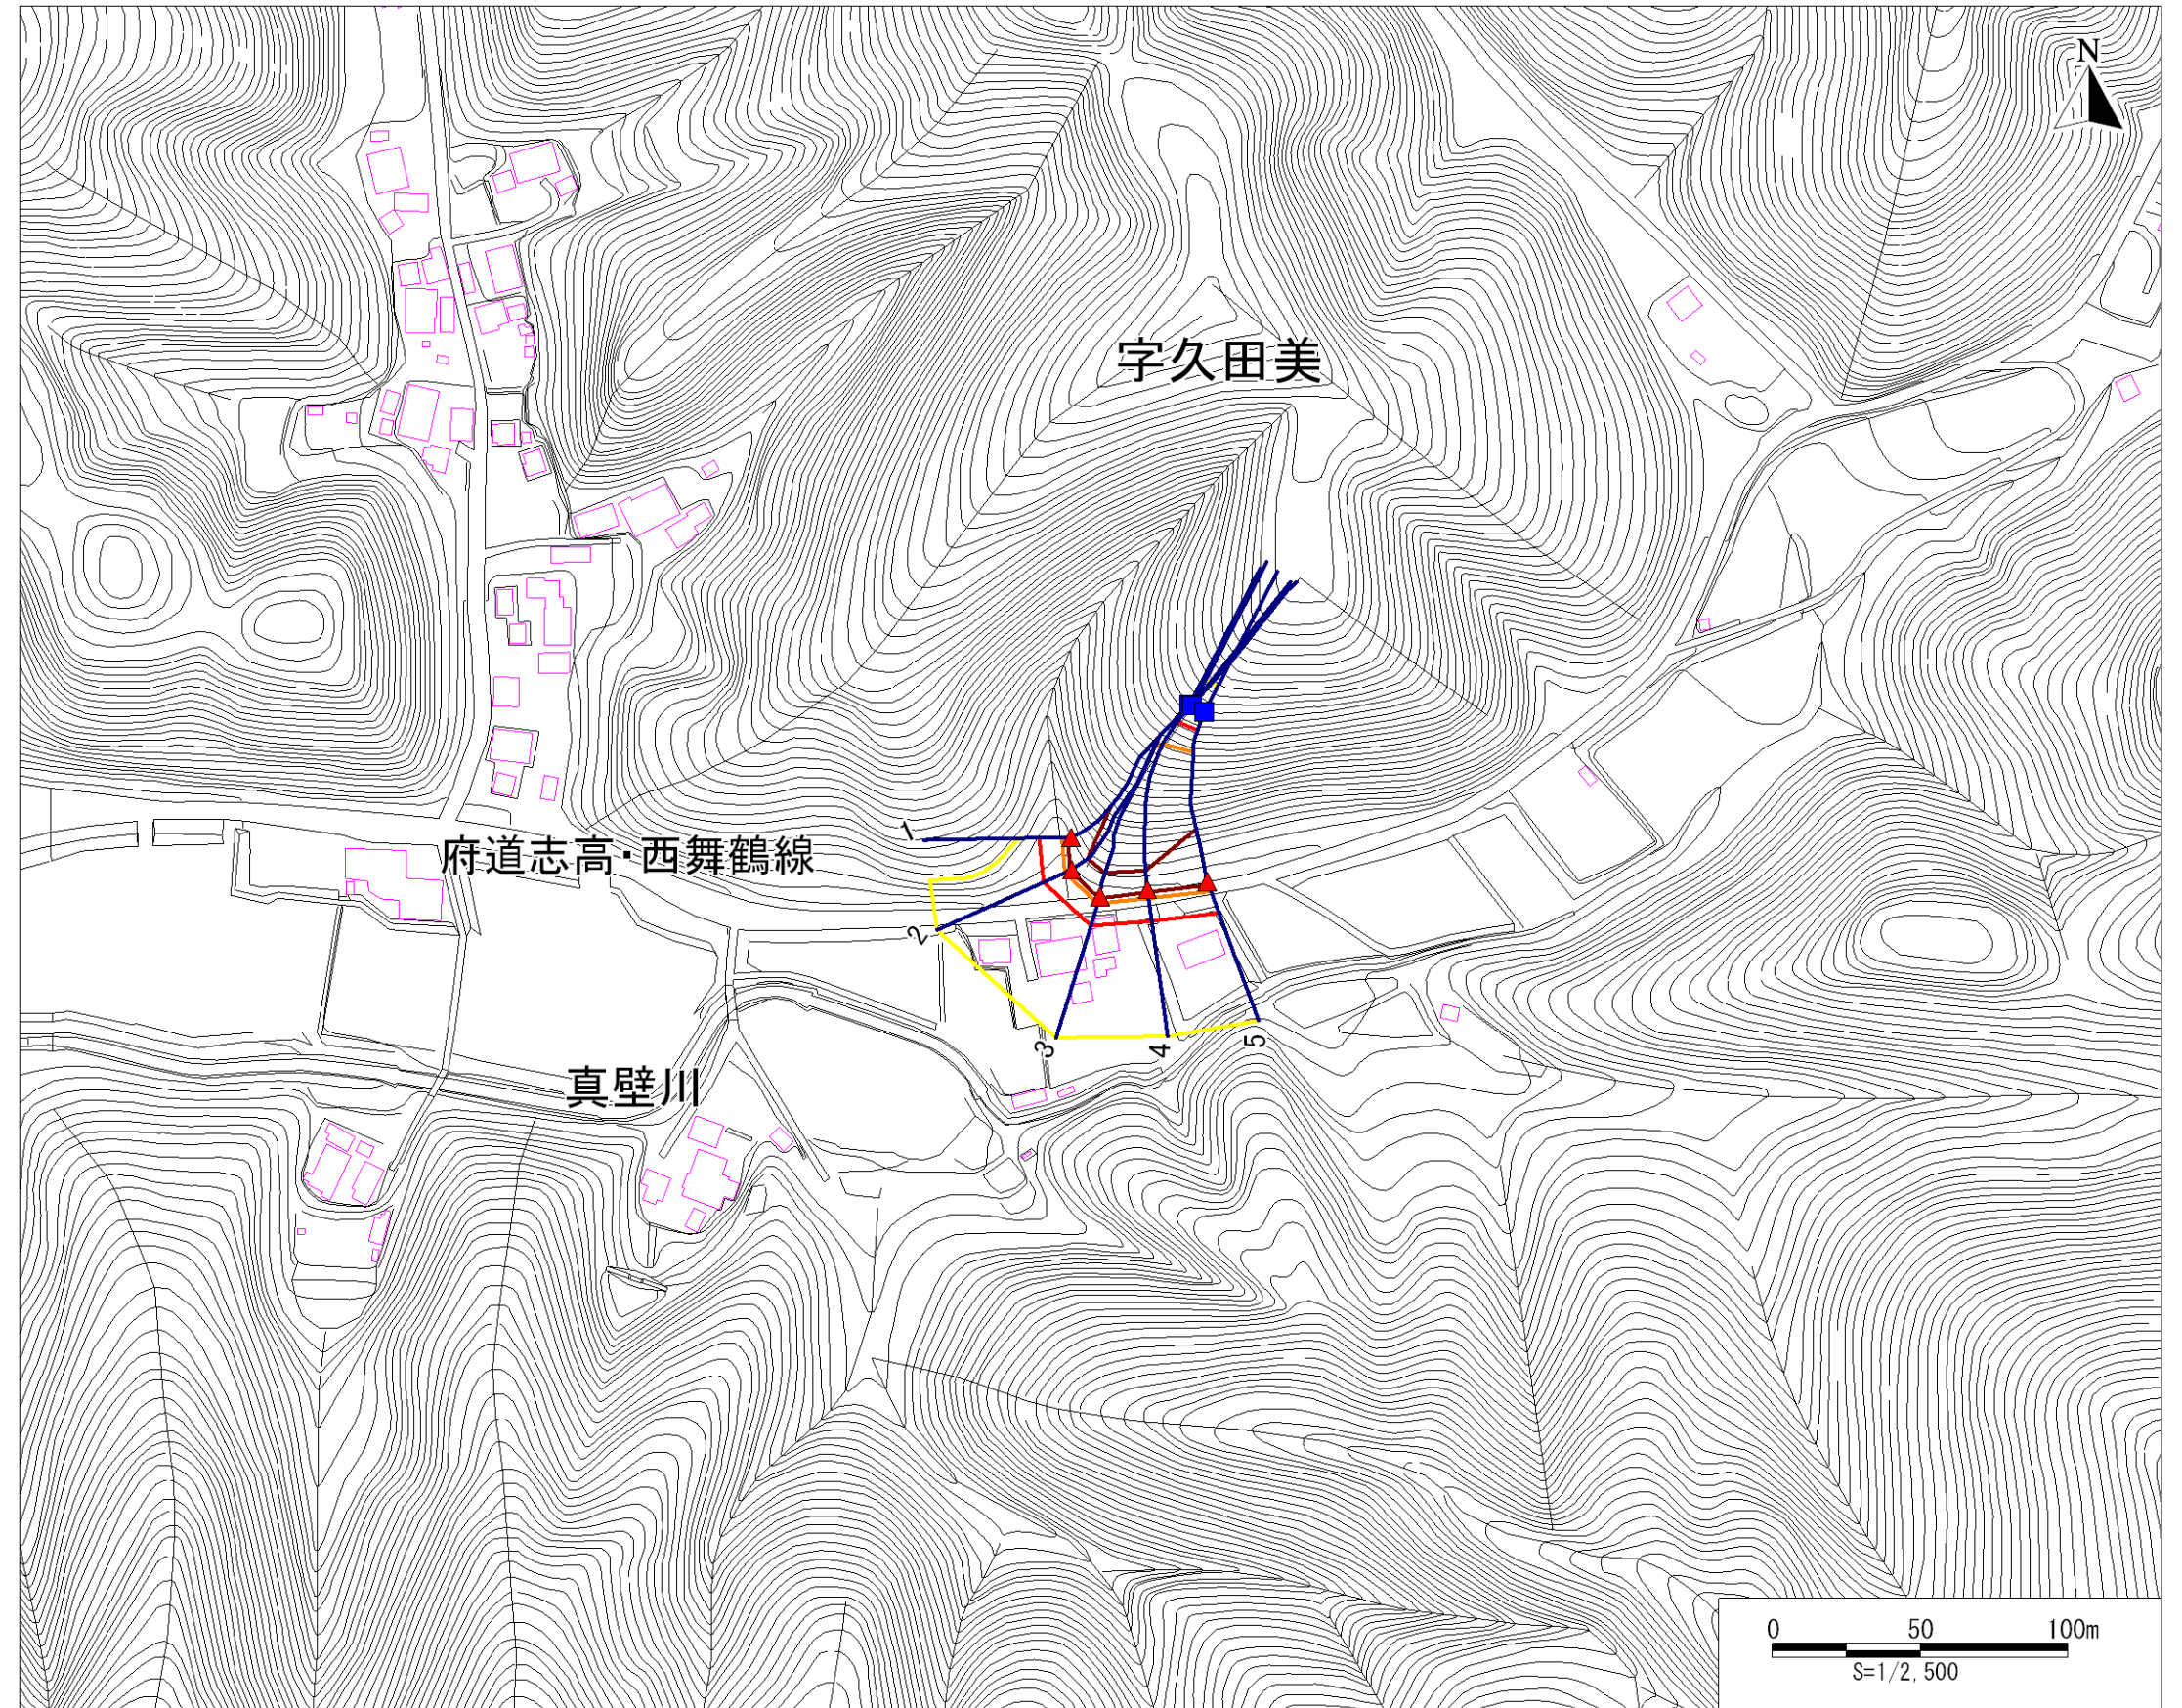
| 土砂災害特別警戒区域 | 土石等の高さが1m以下の場合、 土石等の移動による力が100KN/m ² を超える区域 | |
| | 土石等の堆積の高さが3mを超える区域 | |

| 移動による最大の力(KN/m ²) | 157.0 |
| 移動高の最大(m) | 1.0 |
| 堆積による力の最大値(KN/m ²) | 18.2 |
| 堆積高の最大(m) | 3.6 |
