土砂災害警戒区域・土砂災害特別警戒区域 位置図

自然現象の種類	急傾斜地の崩壊
区域番号	つ2010-5
区域名	塚野A
所在地	京都府相楽郡精華町東畑 地区

土砂災害防止法に係る 基礎調査結果(未指定)

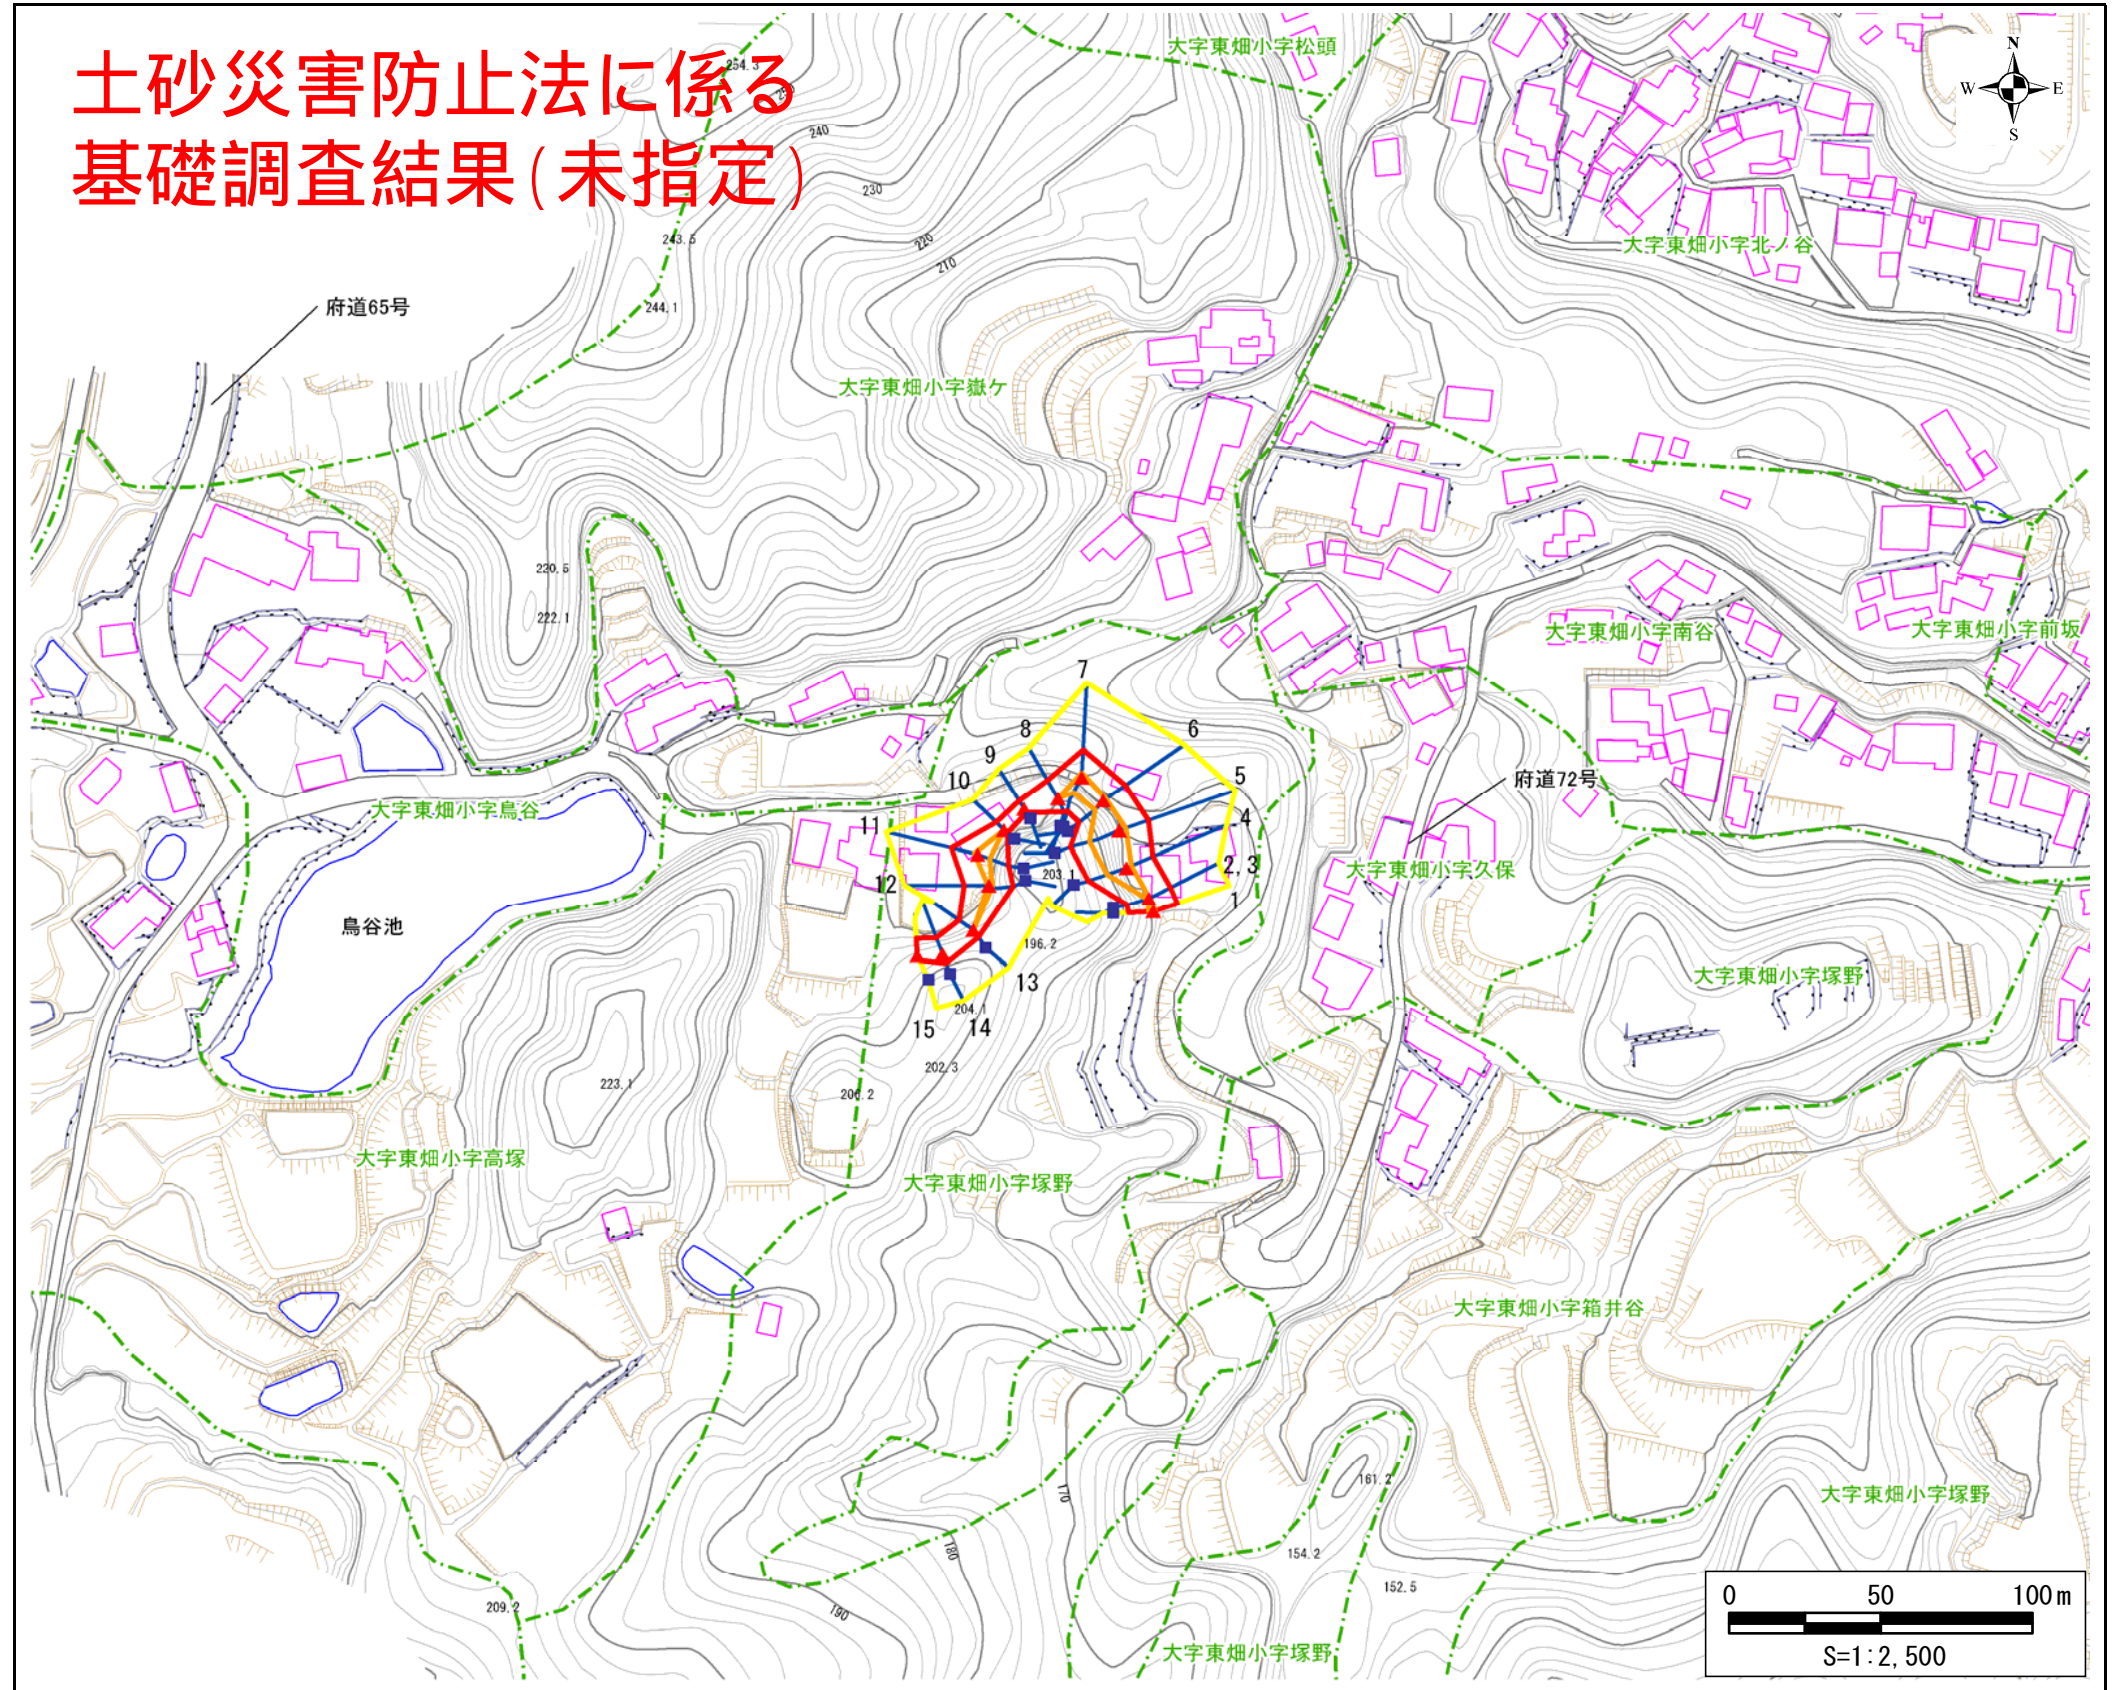
土砂災害警戒区域・土砂災害特別警戒区域 区域図

土砂災害警戒区域		
土砂災害特別警戒区域	土石等の(移動)高さが1m以下の場合 土石等の移動による力が100kN/m ² を超える区域	
	土石等の堆積の高さが3mを超える区域	
	それ以外の区域

移動による力の最大値 (kN/m ²)	136.8
移動高の最大(m)	1.0
堆積による力の最大値 (kN/m ²)	14.6
堆積高の最大(m)	2.9
