土砂災害警戒区域・土砂災害特別警戒区域 位置図

自然現象の種類	急傾斜地の崩壊
区域番号	つ2010-7
区域名	鳥谷
所在地	京都府相楽郡精華町東畑 地区

土砂災害警戒区域・土砂災害特別警戒区域 区域図

土砂災害防止法に係る 基礎調査結果(未指定)

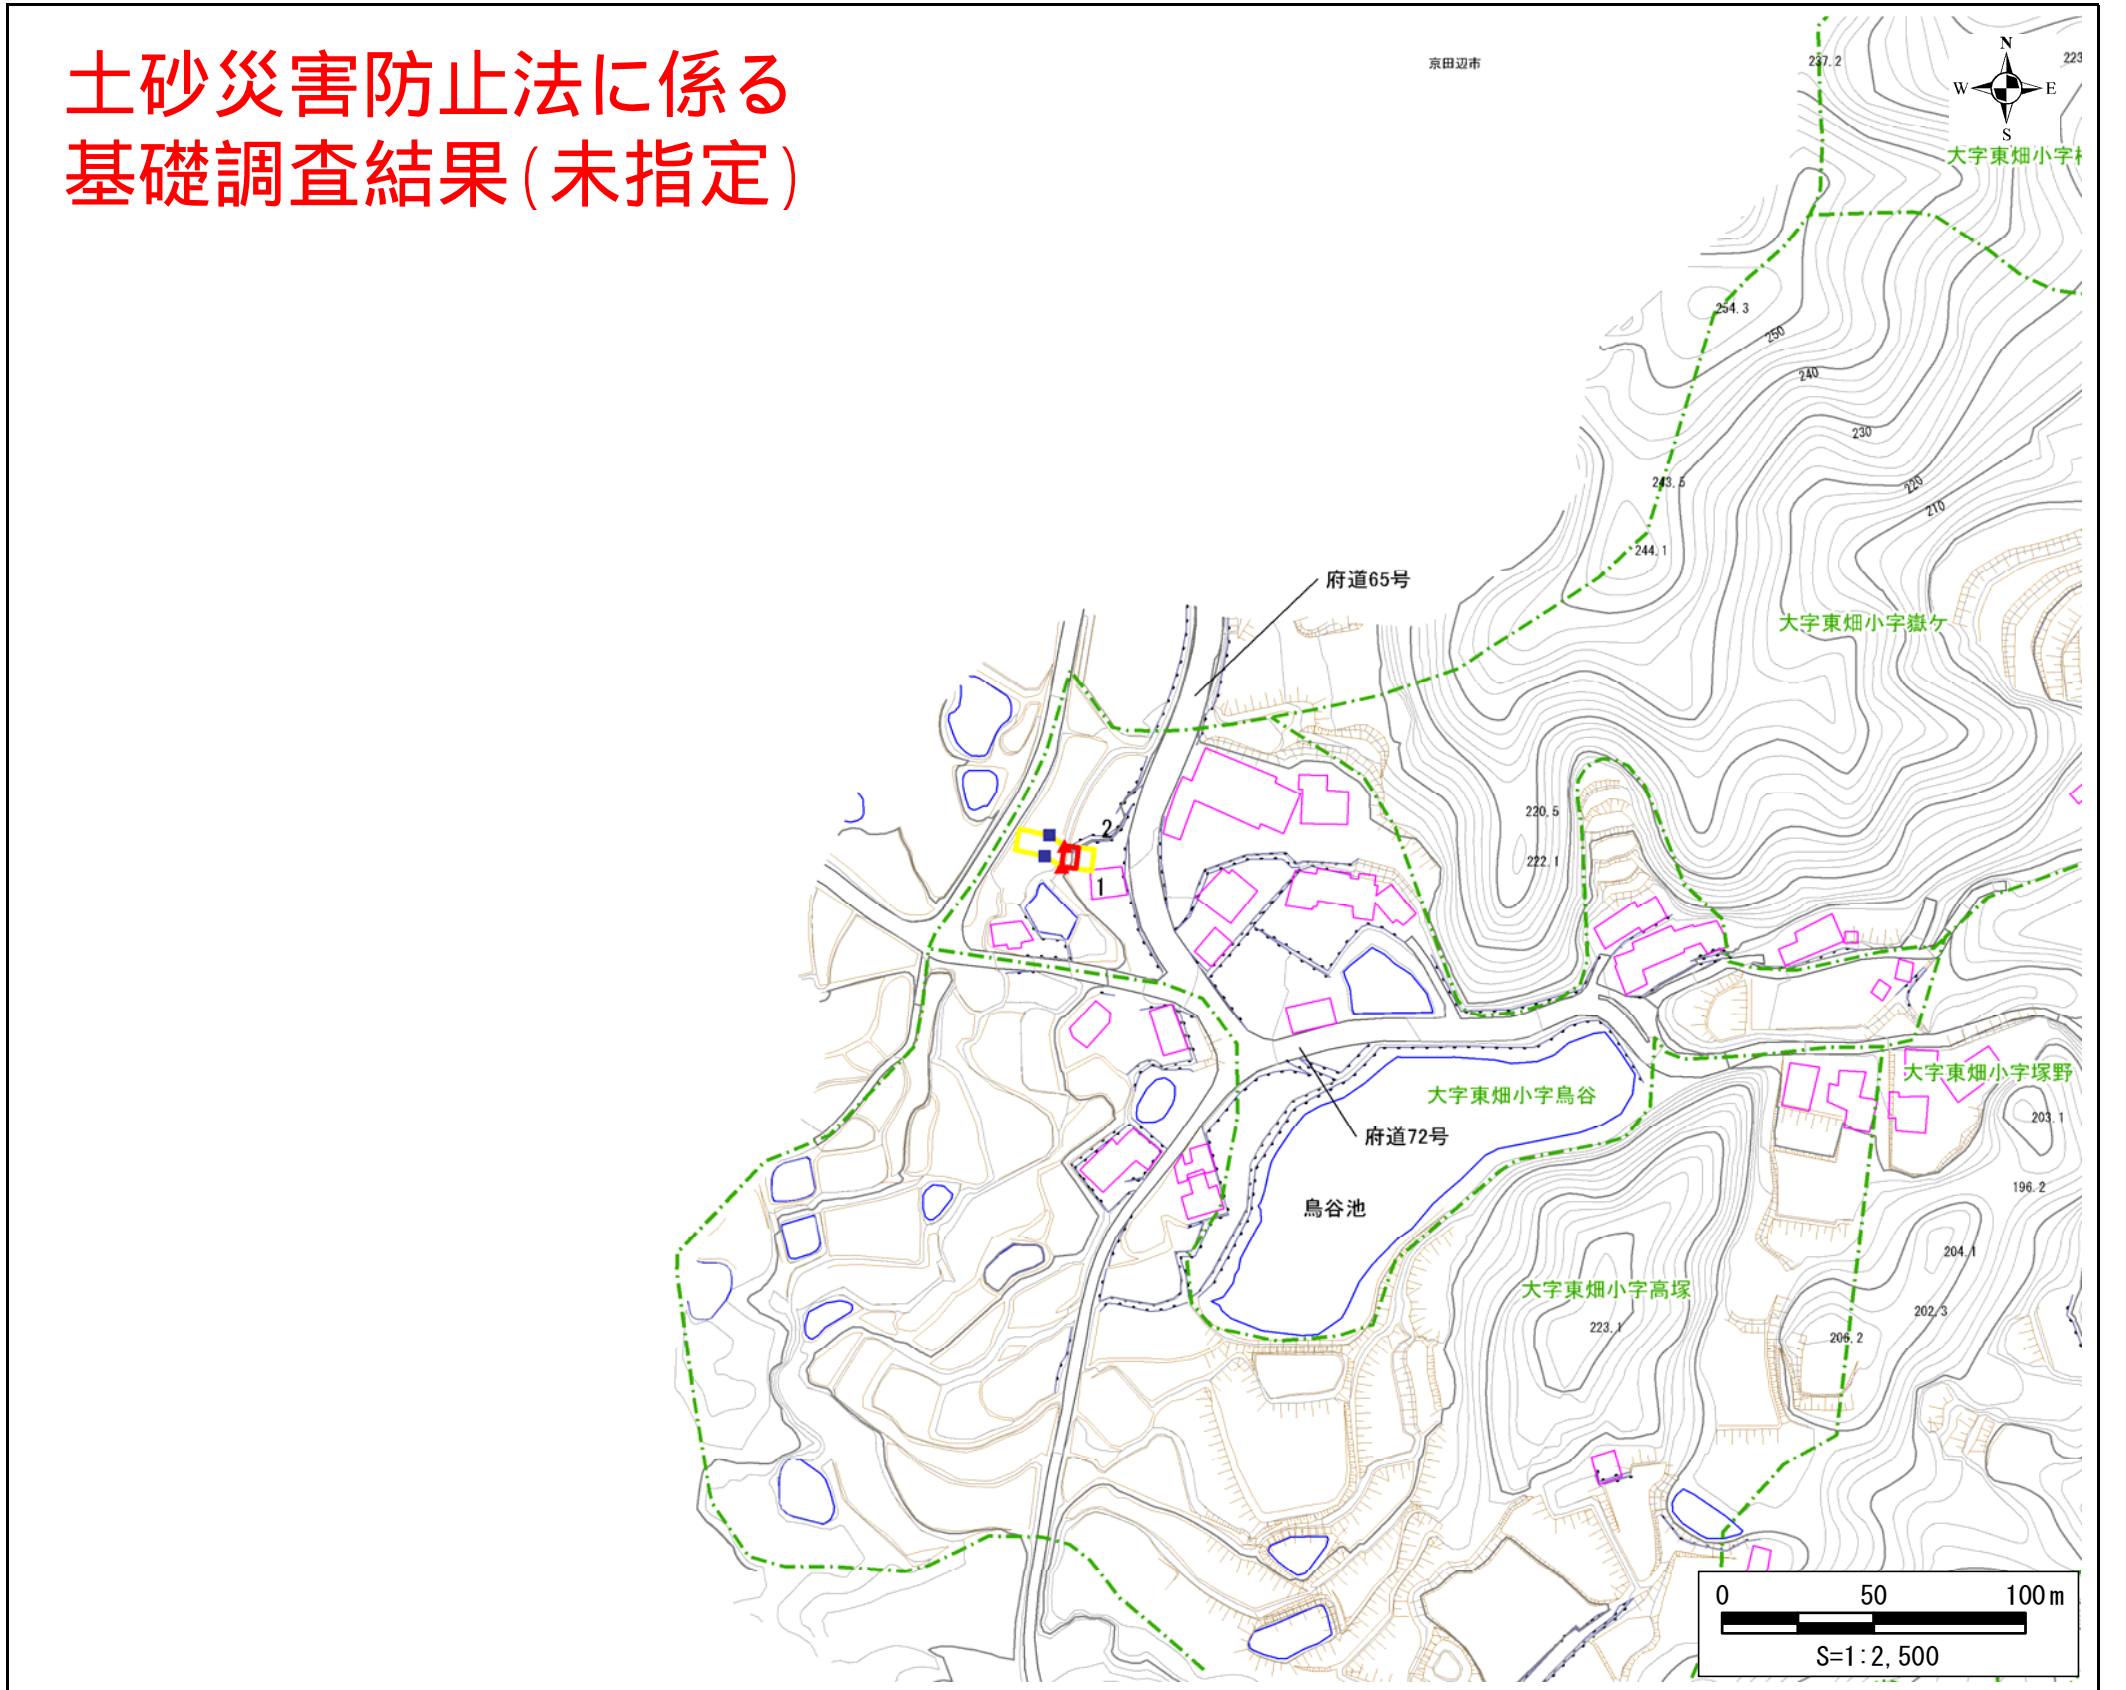
土砂災害警戒区域		
土砂災害特別警戒区域	土石等の(移動)高さが1m以下の場合 土石等の移動による力が100kN/m ² を超える区域	
	土石等の堆積の高さが3mを超える区域	
	それ以外の区域

移動による力の最大値 (kN/m ²)	59.4
移動高の最大(m)	1.0
堆積による力の最大値 (kN/m ²)	9.3
堆積高の最大(m)	1.8
