土砂災害警戒区域・土砂災害特別警戒区域 位置図

自然現象の種類	急傾斜地の崩壊
区域番号	つ2010-8
区域名	高塚A
所在地	京都府相楽郡精華町東畑 地区

土砂災害防止法に係る 基礎調査結果(未指定)

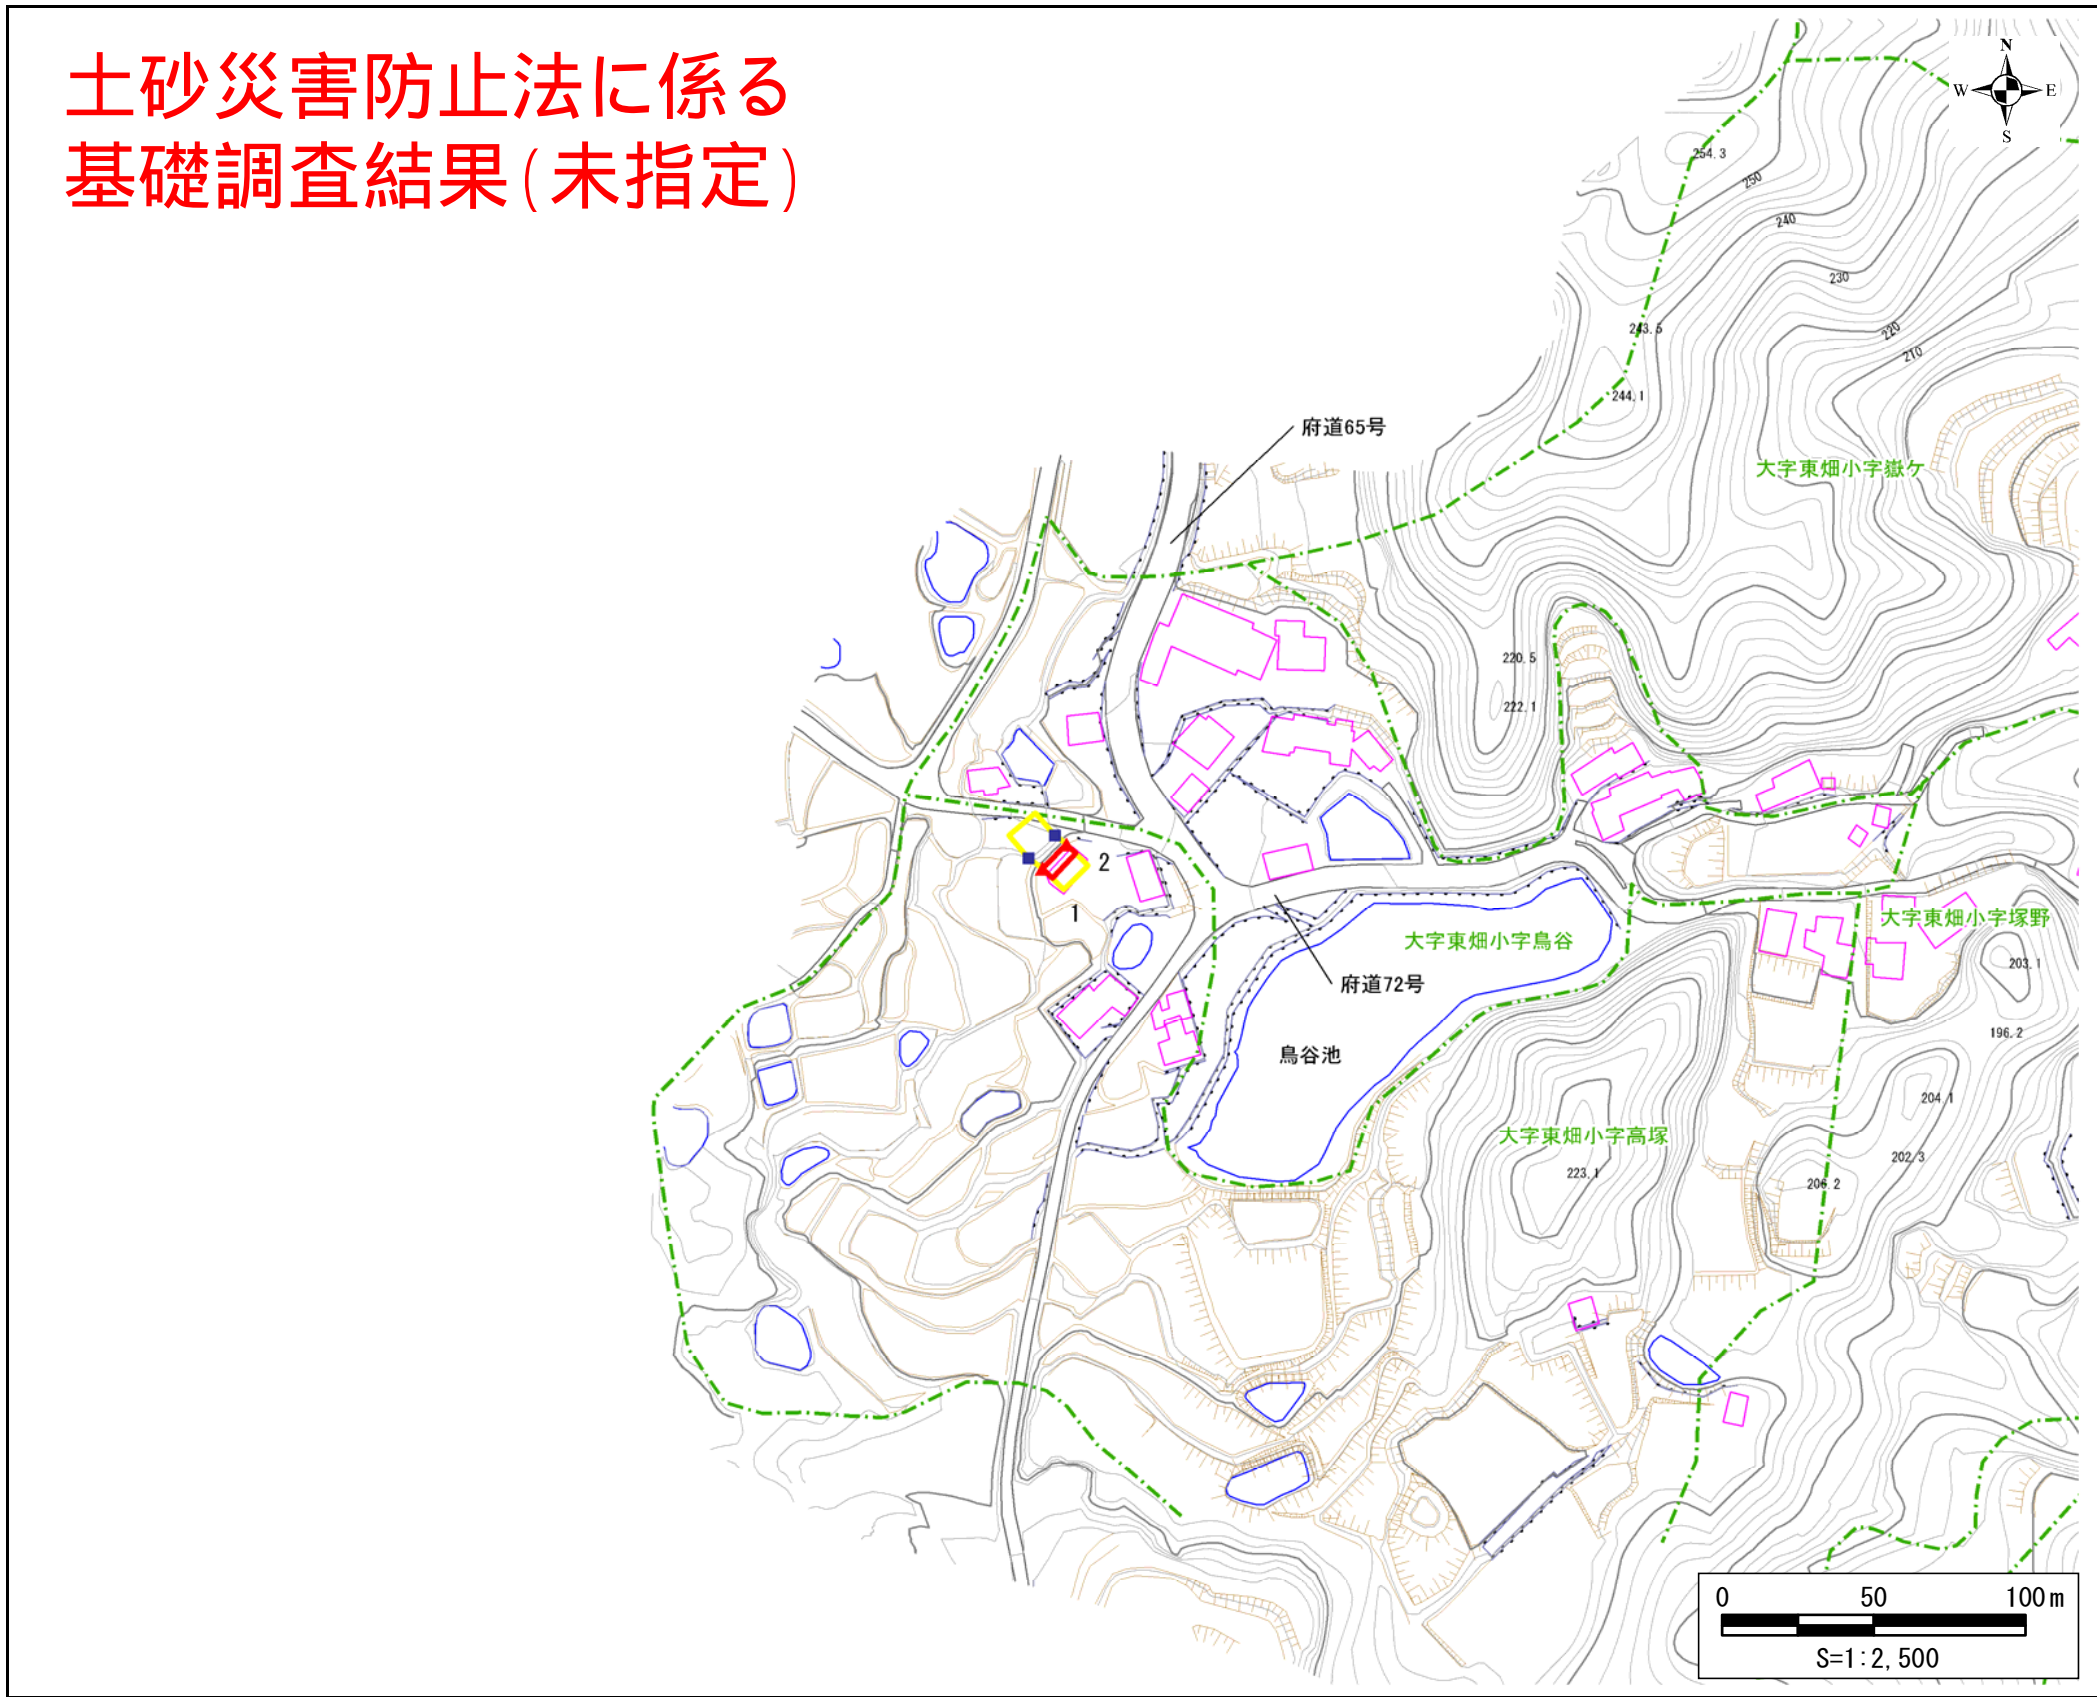
土砂災害警戒区域・土砂災害特別警戒区域 区域図

土砂災害警戒区域		
土砂災害特別警戒区域	土石等の(移動)高さが1m以下の場合 土石等の移動による力が100kN/m ² を超える区域	
	土石等の堆積の高さが3mを超える区域	
	それ以外の区域

移動による力の最大値 (kN/m ²)	57.5
移動高の最大(m)	1.0
堆積による力の最大値 (kN/m ²)	10.2
堆積高の最大(m)	2.0
