自然現象の種類	急傾斜地の崩壊
区域番号	つ2012-4
区域名	古谷B
所在地	京都府相楽郡精華町東畑 地区

土砂災害警戒区域・土砂災害特別警戒区域 区域図

土砂災害防止法に係る 基礎調査結果(未指定)

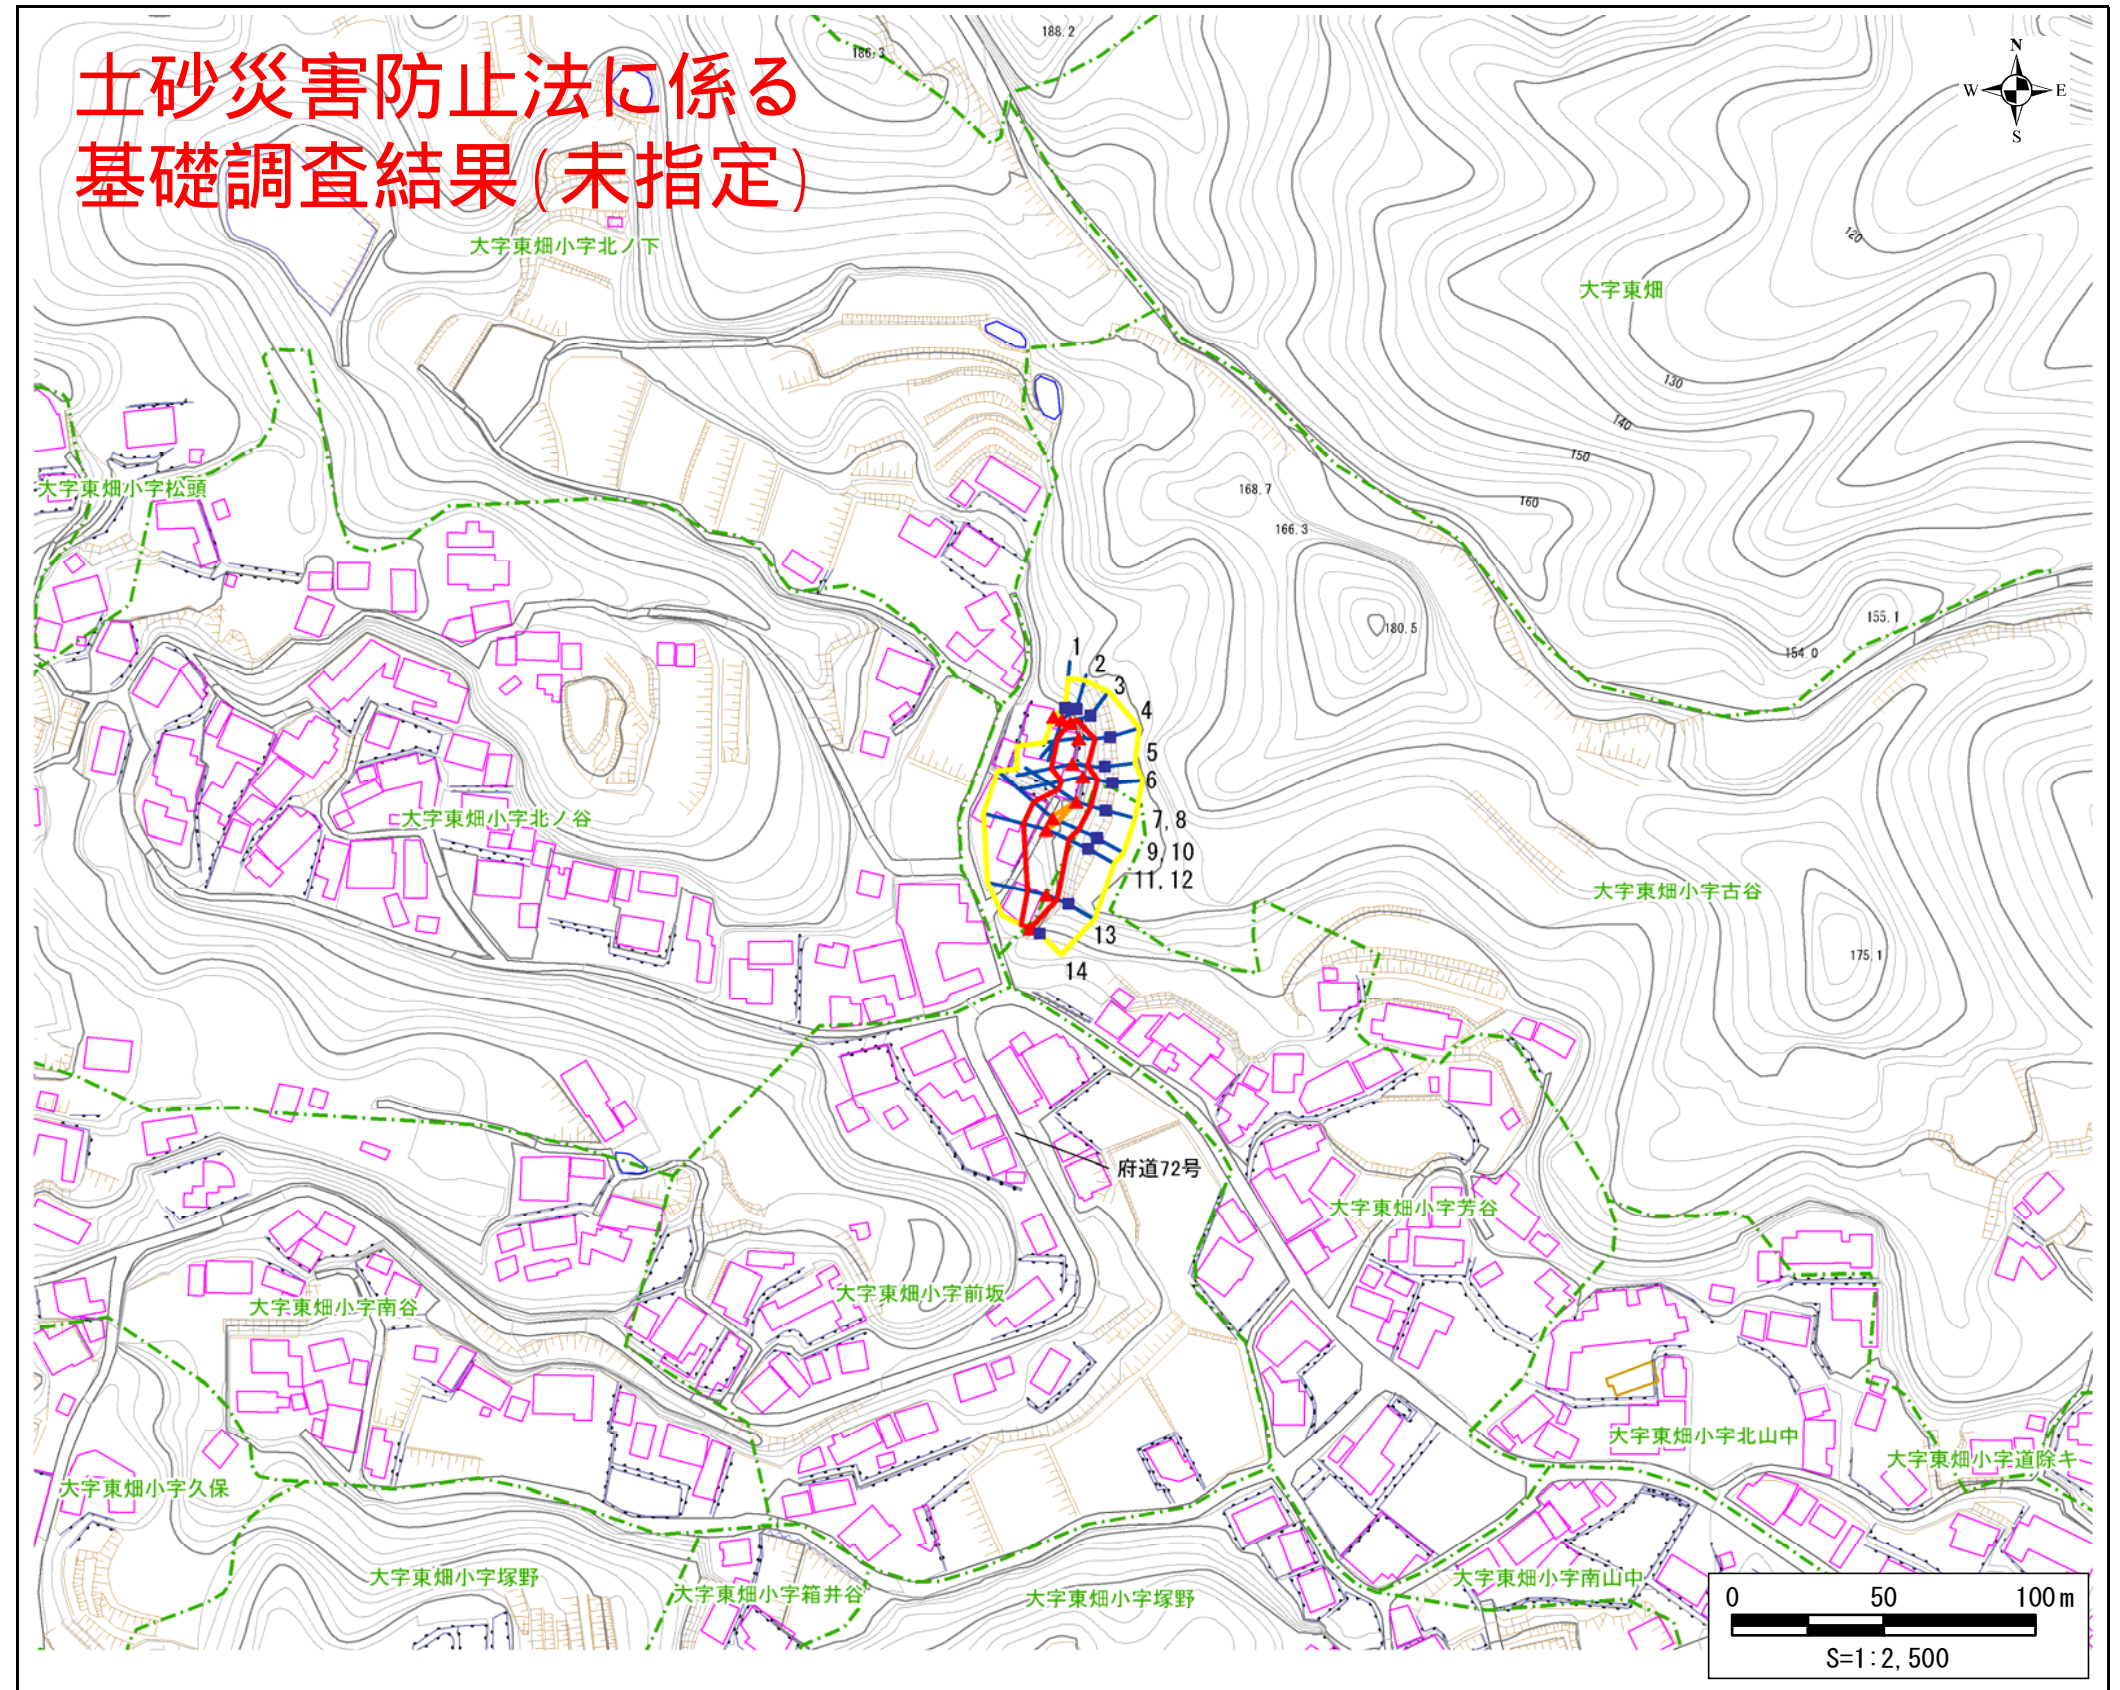
土砂災害警戒区域		
土砂災害特別警戒区域	土石等の(移動)高さが1m以下の場合 土石等の移動による力が100kN/m ² を超える区域	
	土石等の堆積の高さが3mを超える区域	
	それ以外の区域

移動による力の最大値 (kN/m ²)	108.7
移動高の最大(m)	1.0
堆積による力の最大値 (kN/m ²)	12.3
堆積高の最大(m)	2.4
