自然現象の種類	急傾斜地の崩壊
区域番号	つ2012-5
区域名	松頭
所在地	京都府相楽郡精華町東畑 地区

土砂災害警戒区域・土砂災害特別警戒区域 区域図

土砂災害防止法に係る 基礎調査結果(未指定)

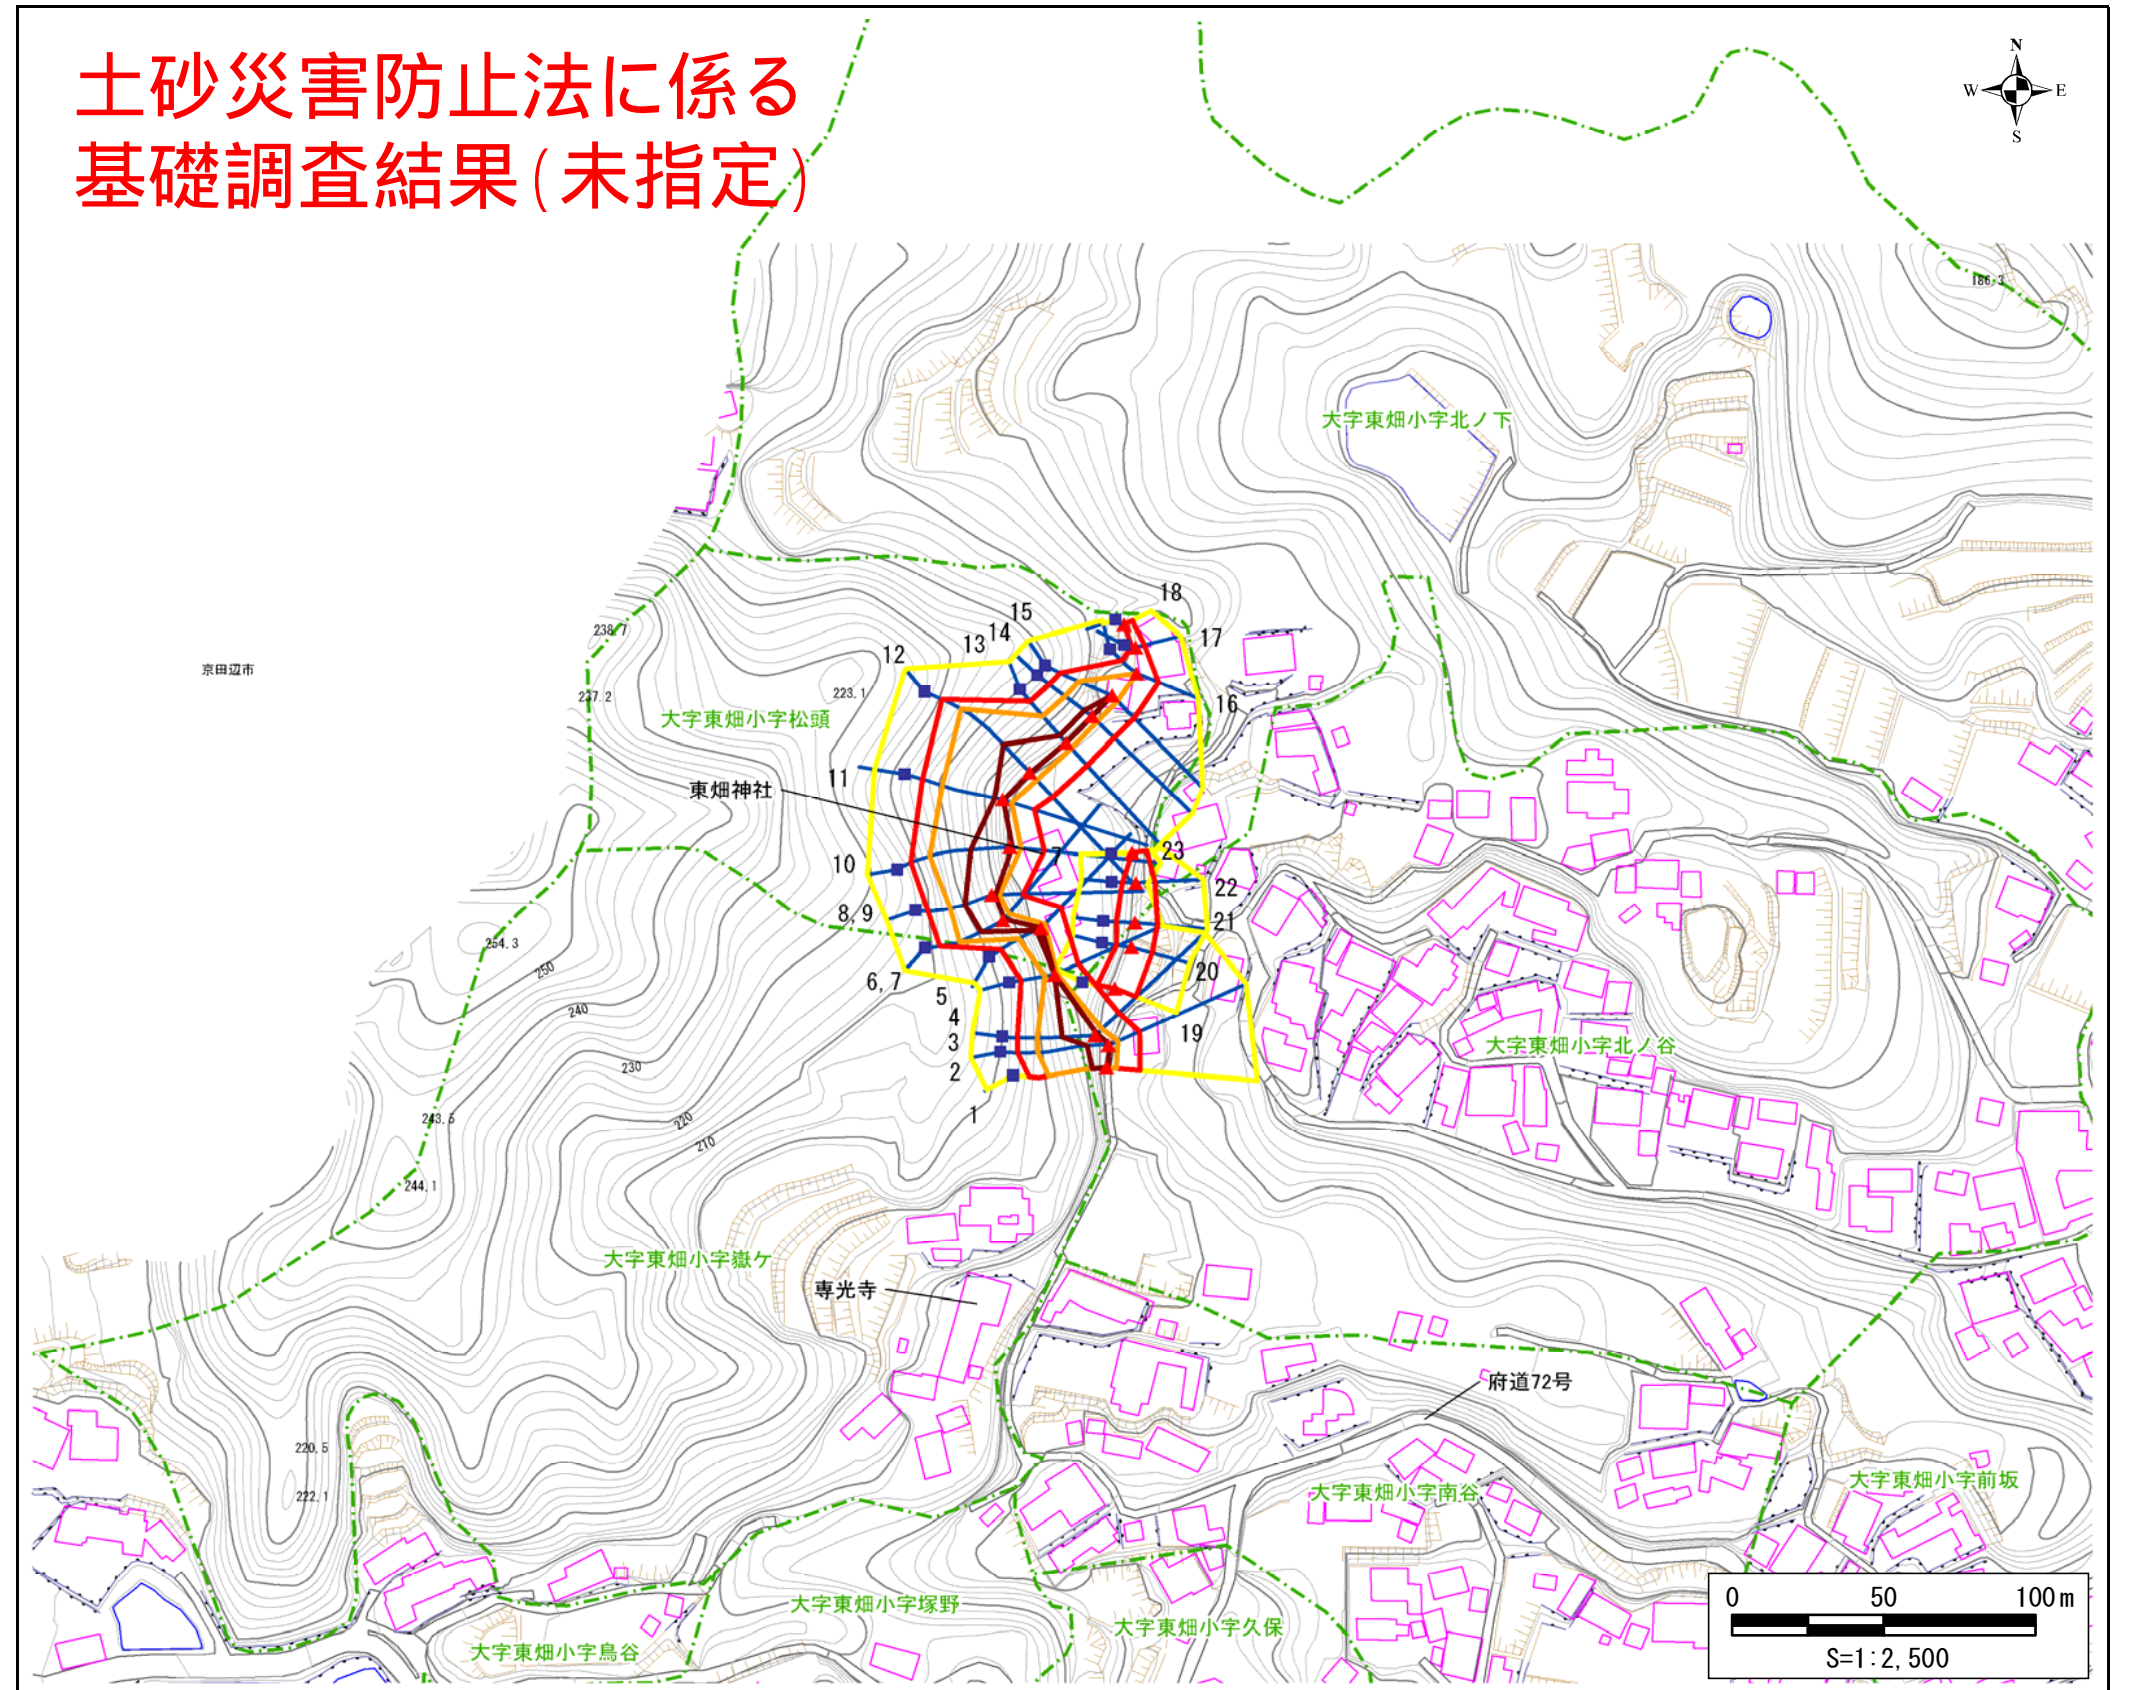
土砂災害警戒区域		
土砂災害特別警戒区域	土石等の(移動)高さが1m以下の場合 土石等の移動による力が100kN/m ² を超える区域	
	土石等の堆積の高さが3mを超える区域	
	それ以外の区域

移動による力の最大値 (kN/m ²)	158.8
移動高の最大(m)	1.0
堆積による力の最大値 (kN/m ²)	19.2
堆積高の最大(m)	3.8
