土砂災害警戒区域・土砂災害特別警戒区域 位置図

自然現象の種類	急傾斜地の崩壊
区域番号	つ2013-2
区域名	塚野B
所在地	京都府相楽郡精華町東畑 地区

土砂災害防止法に係る  
基礎調査結果(未指定)

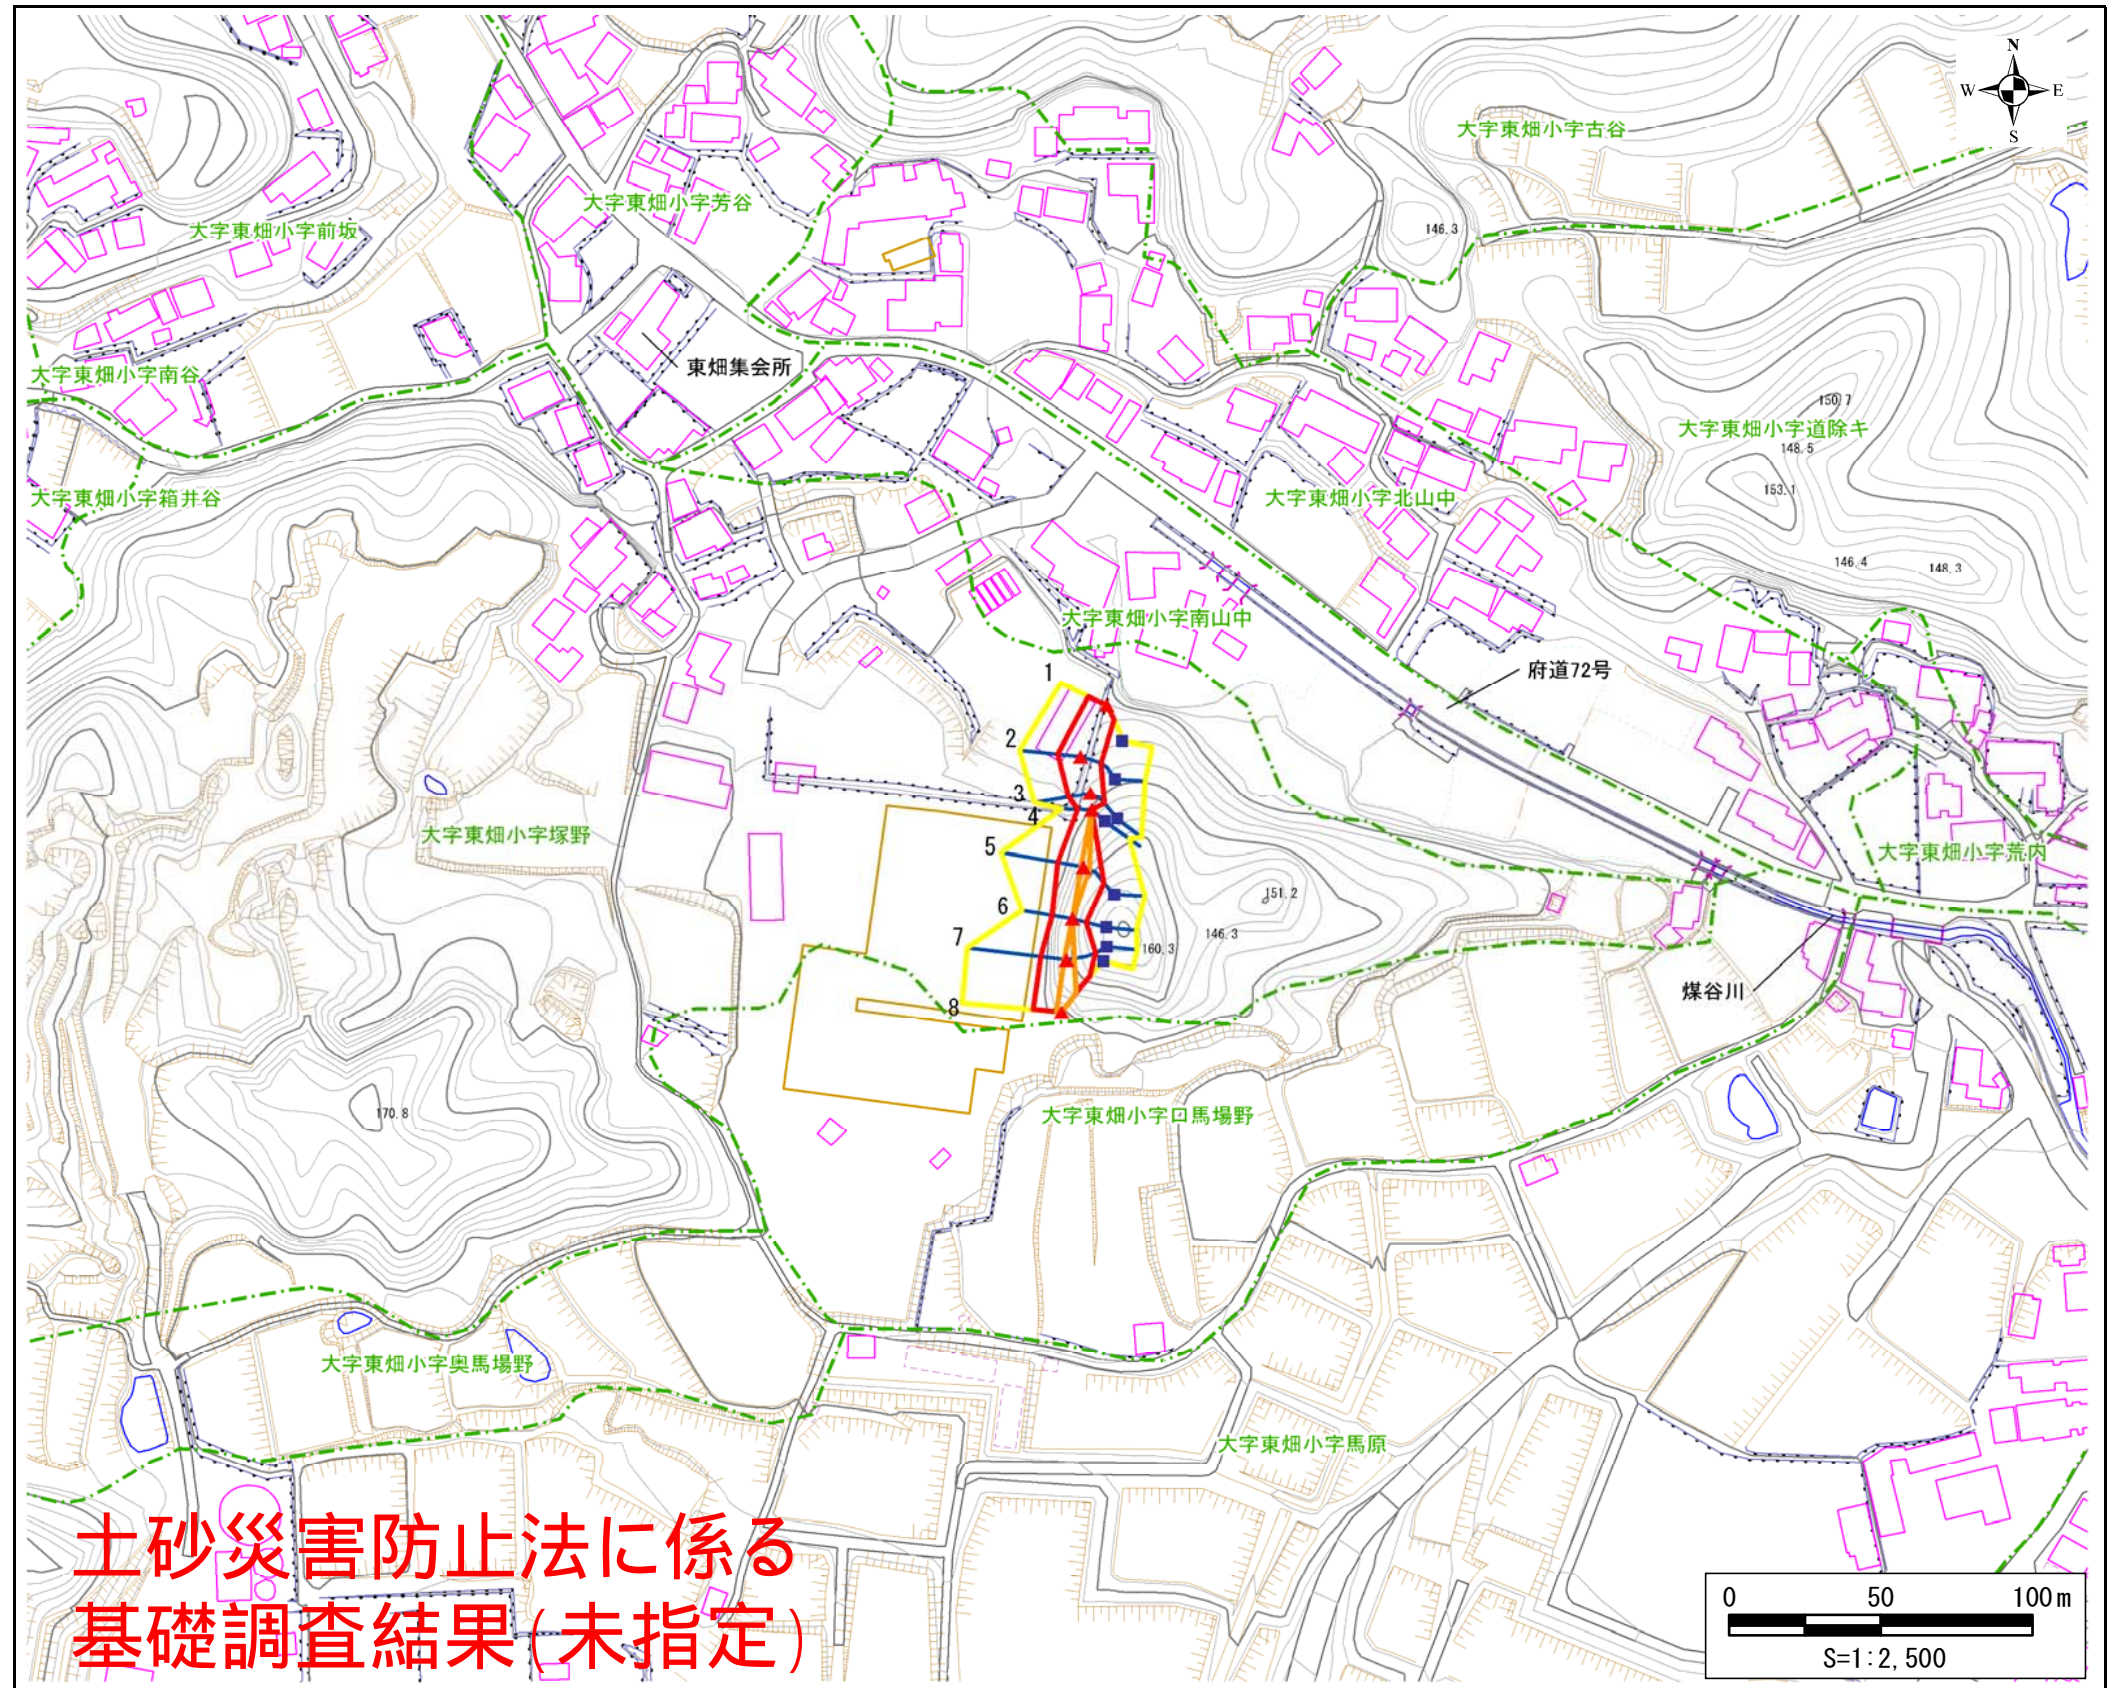
土砂災害警戒区域・土砂災害特別警戒区域 区域図

土砂災害警戒区域		
土砂災害特別警戒区域	土石等の(移動)高さが1m以下の場合 土石等の移動による力が100kN/m <sup>2</sup> を超える区域	
	土石等の堆積の高さが3mを超える区域	
	それ以外の区域

移動による力の最大値 (kN/m <sup>2</sup> )	125.7
移動高の最大(m)	1.0
堆積による力の最大値 (kN/m <sup>2</sup> )	14.3
堆積高の最大(m)	2.8
