自然現象の種類	急傾斜地の崩壊
区域番号	つ2021-4
区域名	光台6丁目
所在地	相楽郡精華町光台地区

土砂災害警戒区域・土砂災害特別警戒区域 区域図

**土砂災害防止法に係る
基礎調査結果(未指定)**

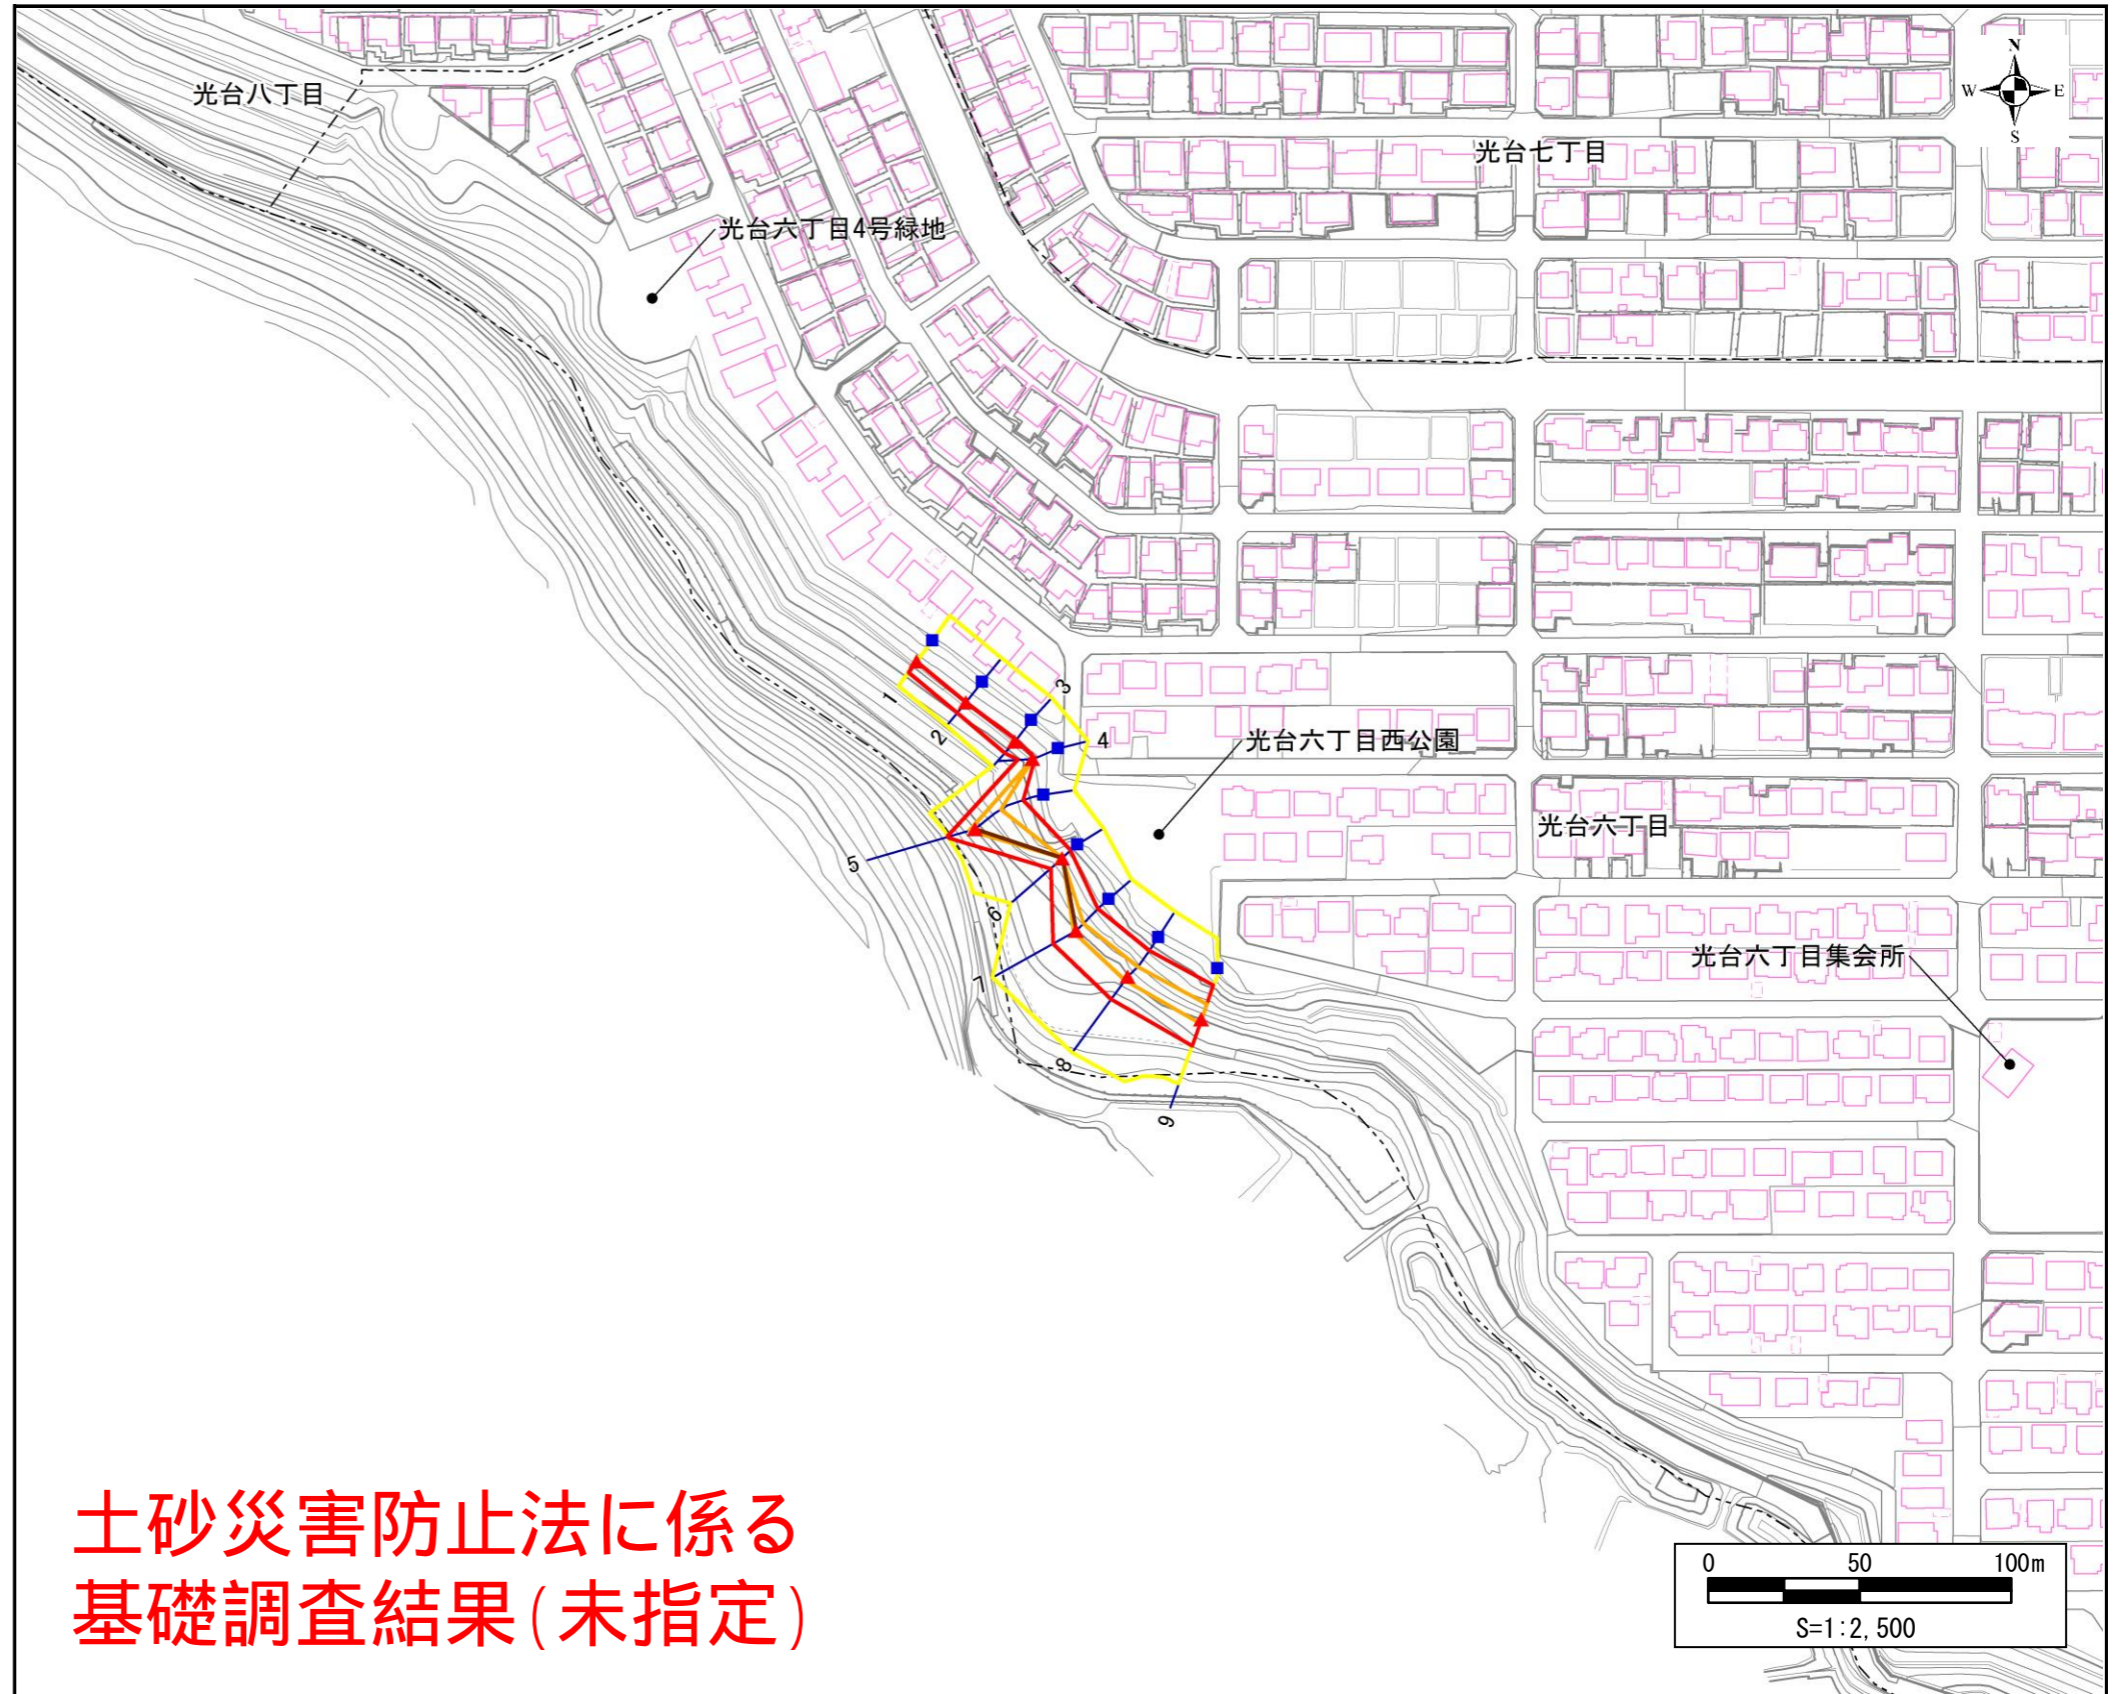
土砂災害警戒区域		
土砂災害特別警戒区域	土石等の（移動）高さが1m以下の場合 土石等の移動による力が100kN/m ² を超える区域	
	土石等の堆積の高さが3mを超える区域	
	それ以外の区域

移動による力の最大値 (kN/m ²)	129.5
移動高の最大(m)	1.0
堆積による力の最大値 (kN/m ²)	15.2
堆積高の最大(m)	3.0
