土砂災害警戒区域・土砂災害特別警戒区域 位置図

| 区 域 名 | 南八田G |
| 所 在 地 | 京都府南丹市園部町南八田 |

土砂災害警戒区域・土砂災害特別警戒区域 区域図

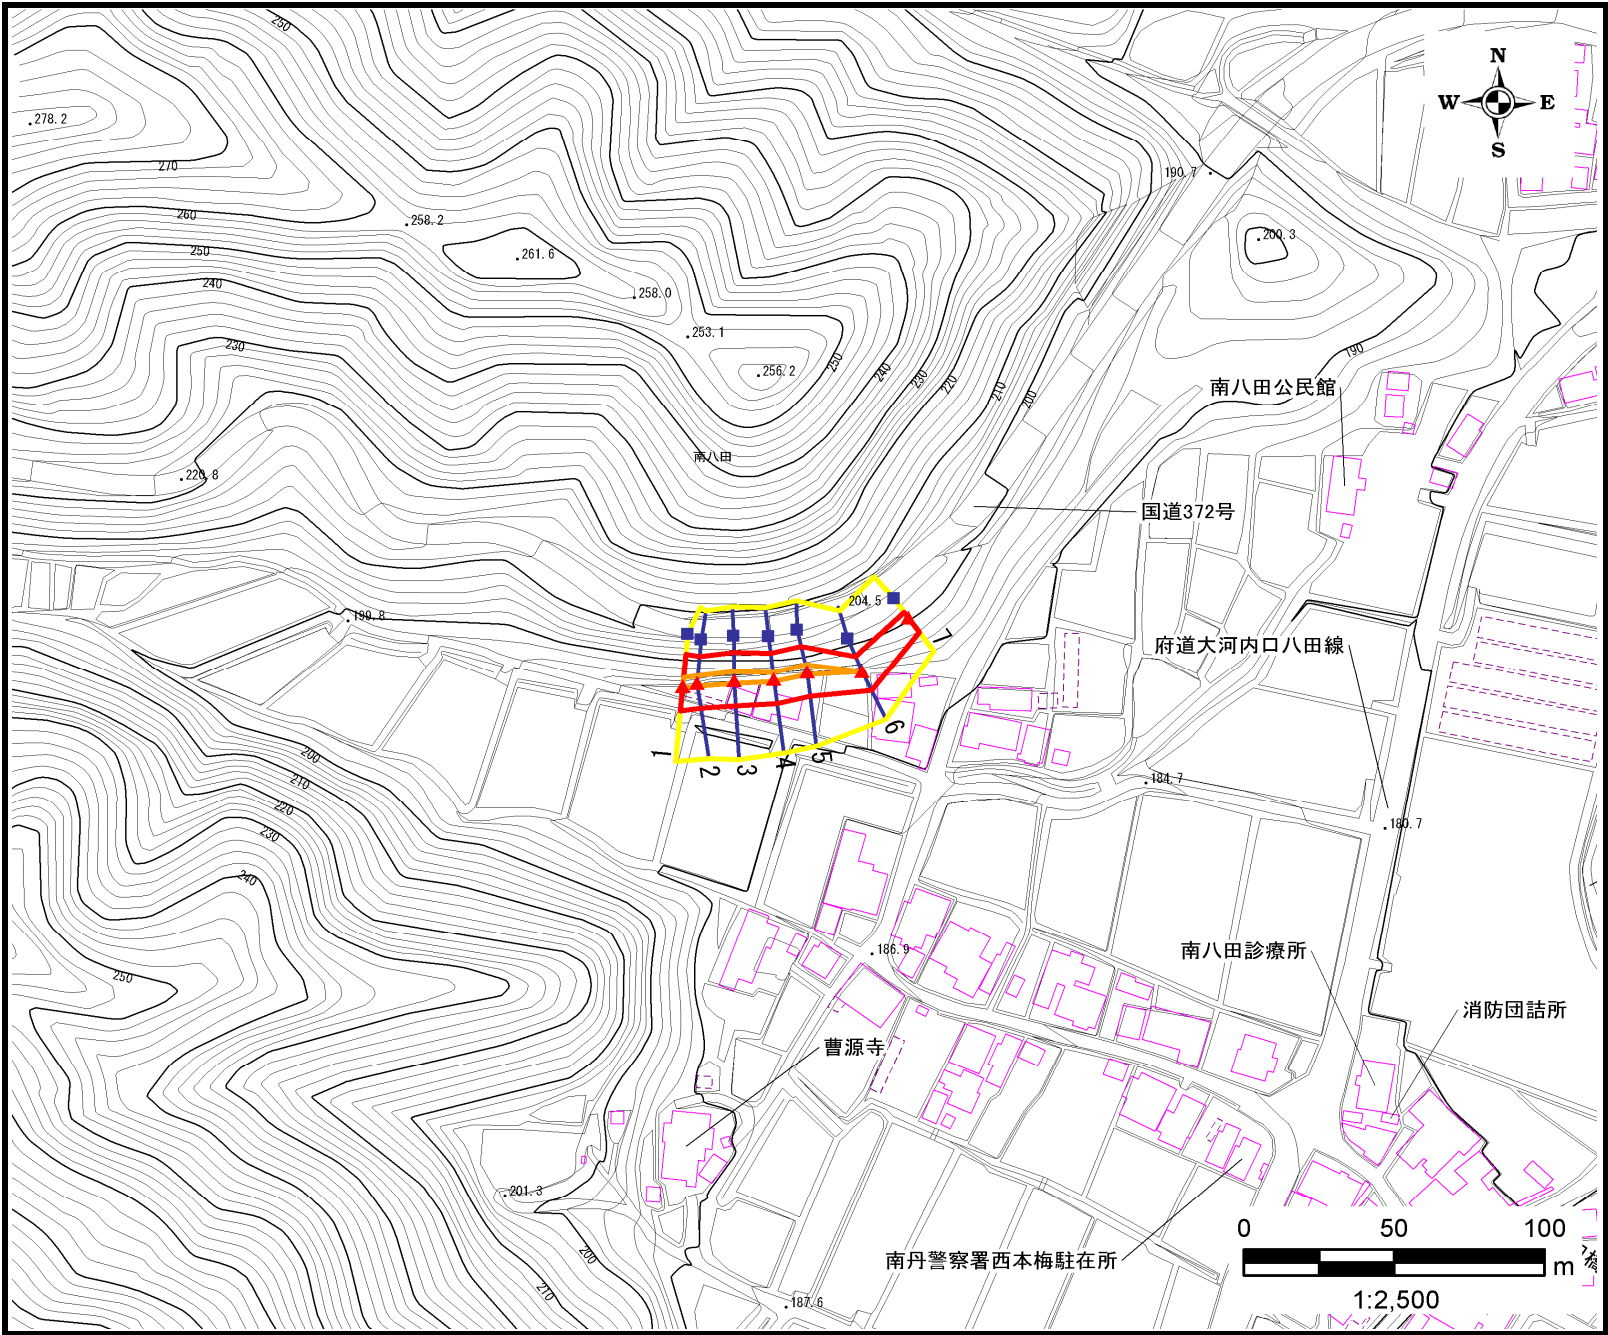
| 自然現象の種類 | 急傾斜地の崩壊 |
| 区 域 番 号 | ぬ2017-7 |

| 土砂災害<br>特別警戒区域 | 土石等の(移動)高さが1m以下の場合、土石等の移動による力が100kN/㎡を超える区域 | <input type="text"/> |

| 移動による力の最大値(KN/㎡) | 114.2 |
| 移動高の最大(m) | 1.0 |
| 堆積による力の最大値(KN/㎡) | 11.5 |
| 堆積高の最大(m) | 2.3 |
