土砂災害警戒区域・土砂災害特別警戒区域 位置図

| 区 域 番 号 | ぬ2017-13 |
| 区 域 名 | 南八田M |

土砂災害警戒区域・土砂災害特別警戒区域 区域図

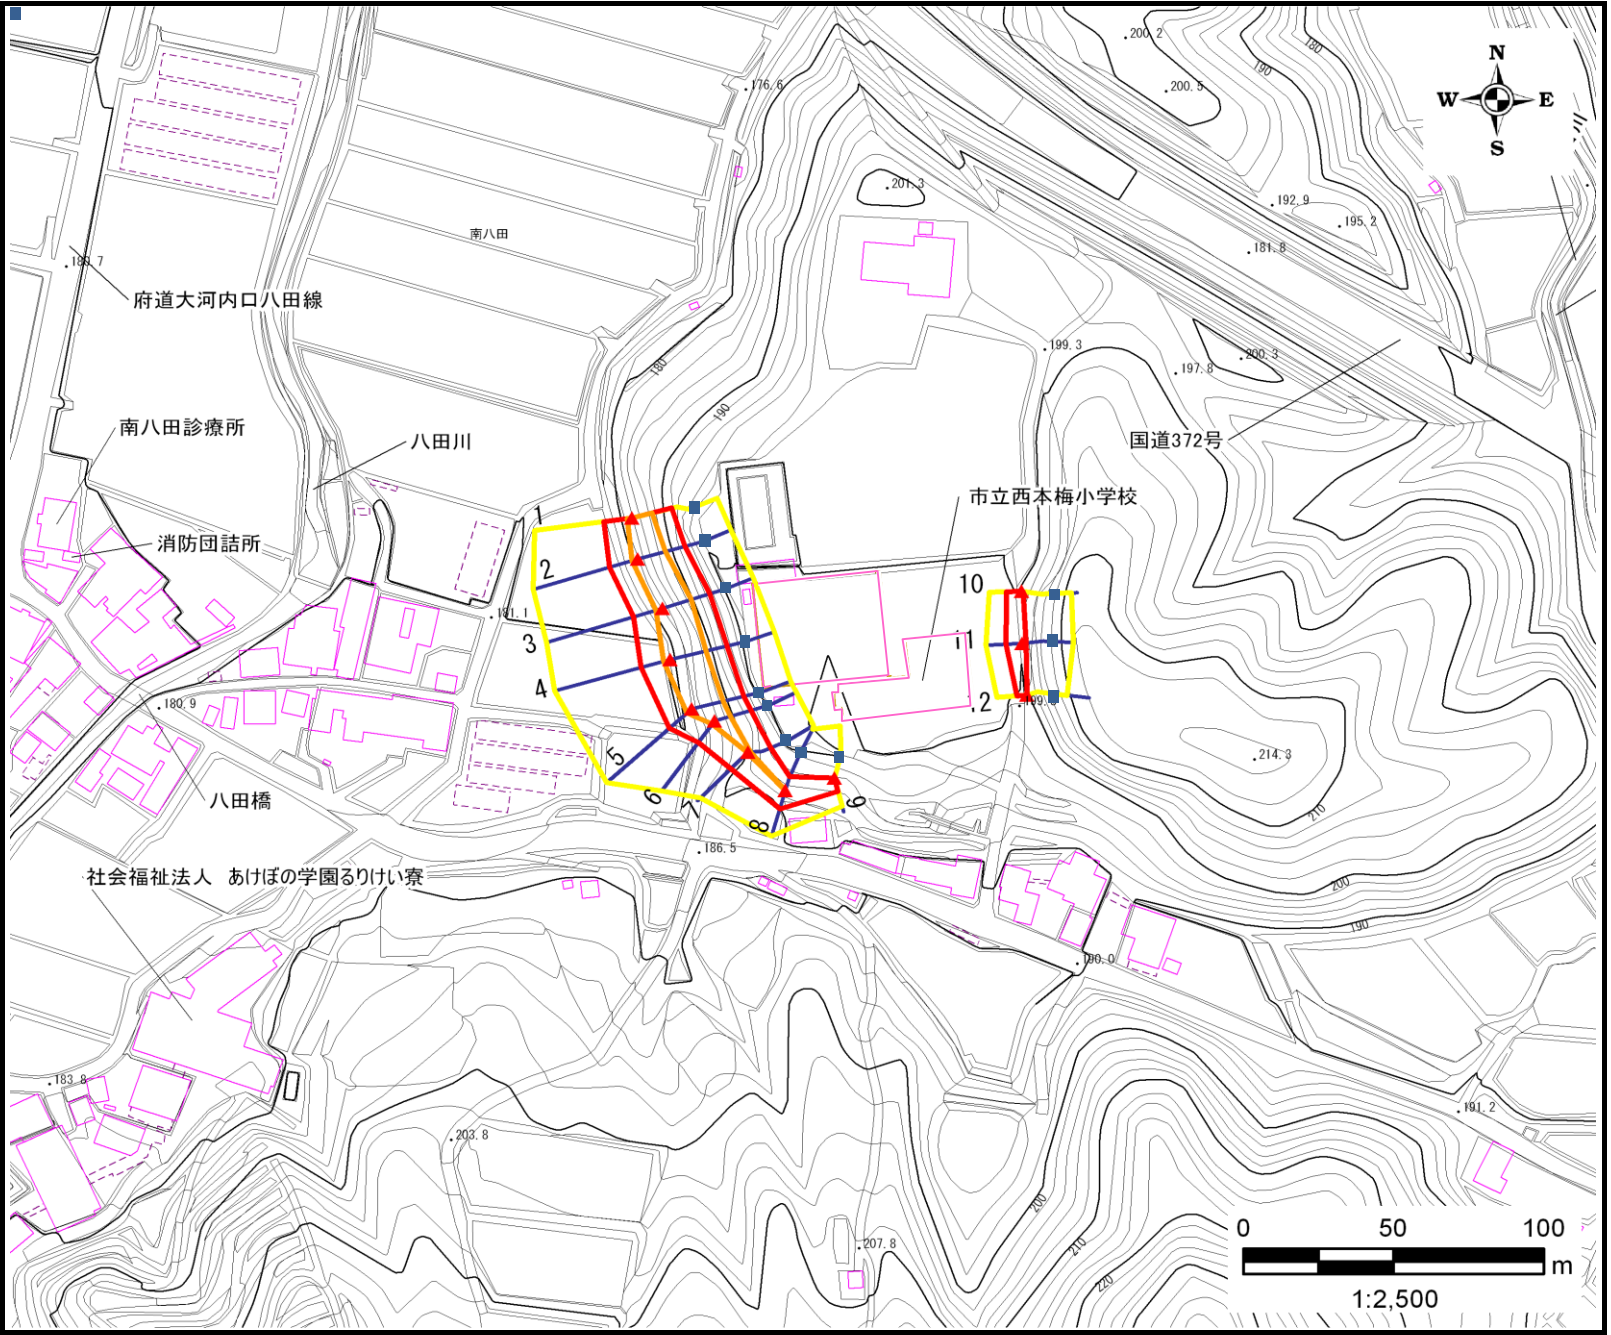
| 移動による力の最大値(KN/m <sup>2</sup> ) | 136.0 |
| 移動高の最大(m) | 1.0 |
| 堆積による力の最大値(KN/m <sup>2</sup> ) | 14.8 |
| 堆積高の最大(m) | 2.9 |
