自然現象の種類	急傾斜地の崩壊
区域番号	な1031-2
区域名	北E
所在地	京都府南丹市美山町北地区

土砂災害警戒区域・土砂災害特別警戒区域 区域図

土砂災害防止法に係る
 基礎調査結果(未指定)

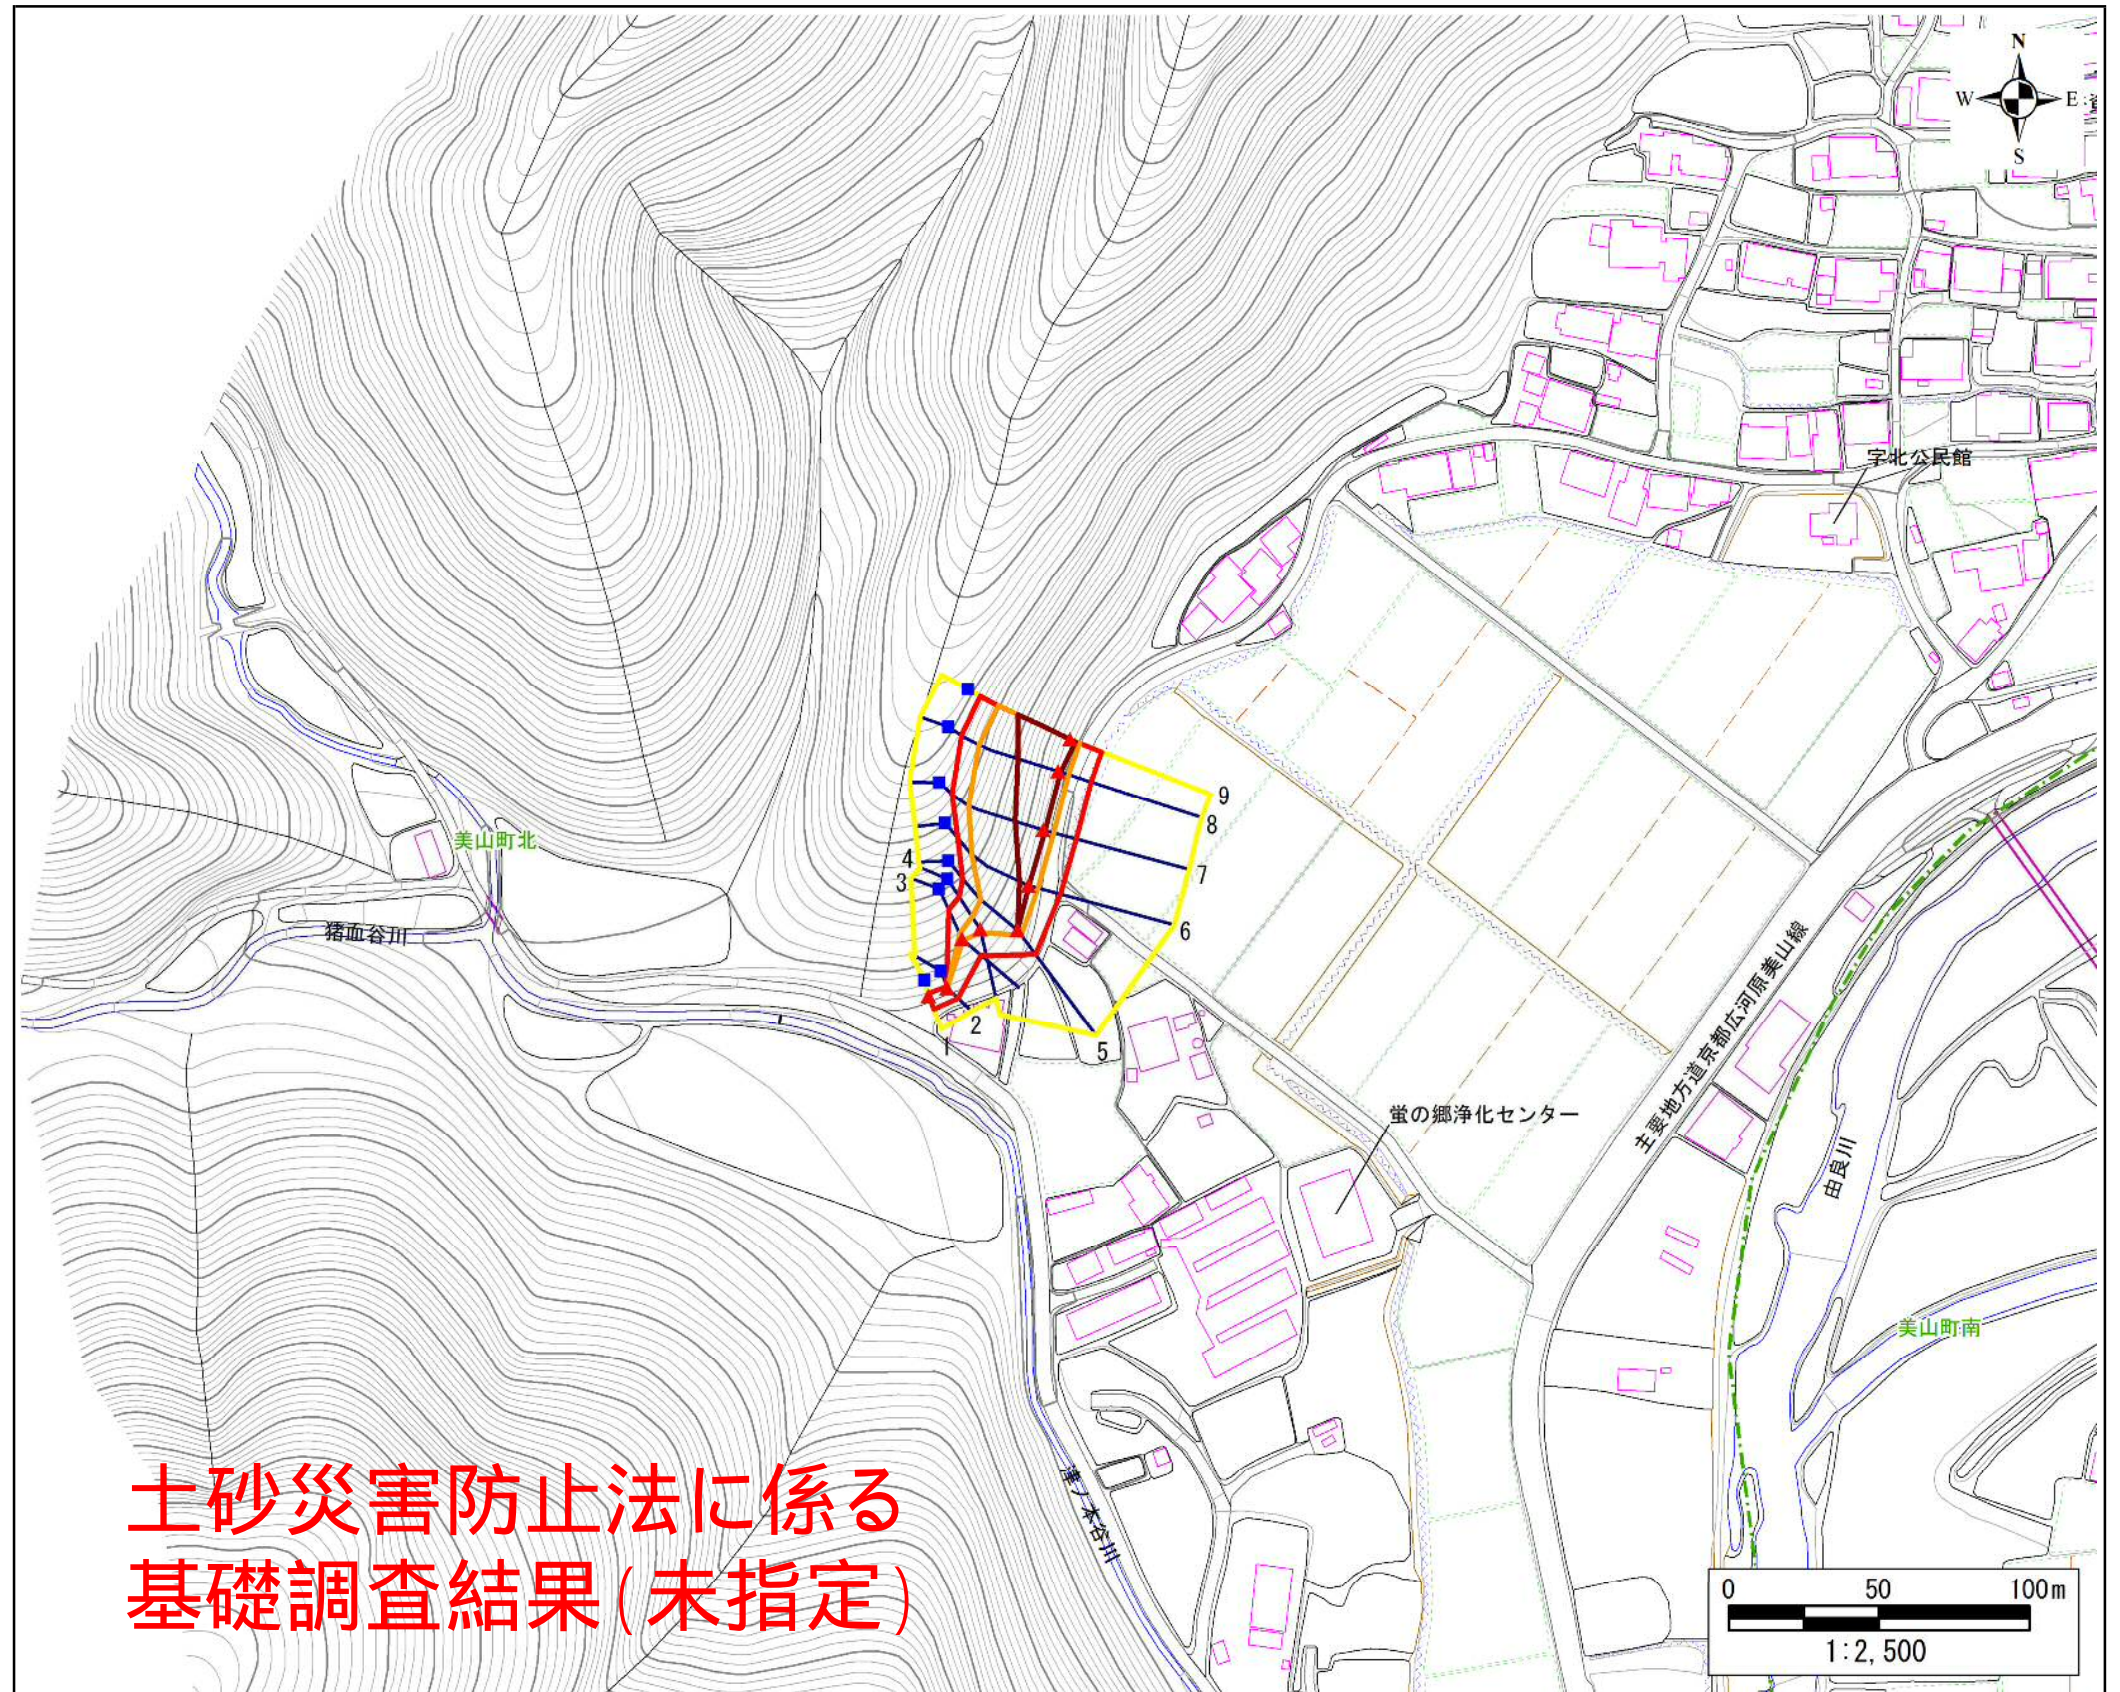
土砂災害警戒区域		
土砂災害特別警戒区域	土石等の(移動)高さが1m以下の場合 土石等の移動による力が100kN/m ² を超える区域	
	土石等の堆積の高さが3mを超える区域	
	それ以外の区域

移動による力の最大値 (kN/m ²)	159.5
移動高の最大(m)	1.0
堆積による力の最大値 (kN/m ²)	21.3
堆積高の最大(m)	4.2
