| 自然現象の種類 | 急傾斜地の崩壊 |
| 区域番号 | は1055-14 |
| 区域名 | 胡麻U |

土砂災害警戒区域・土砂災害特別警戒区域 区域図

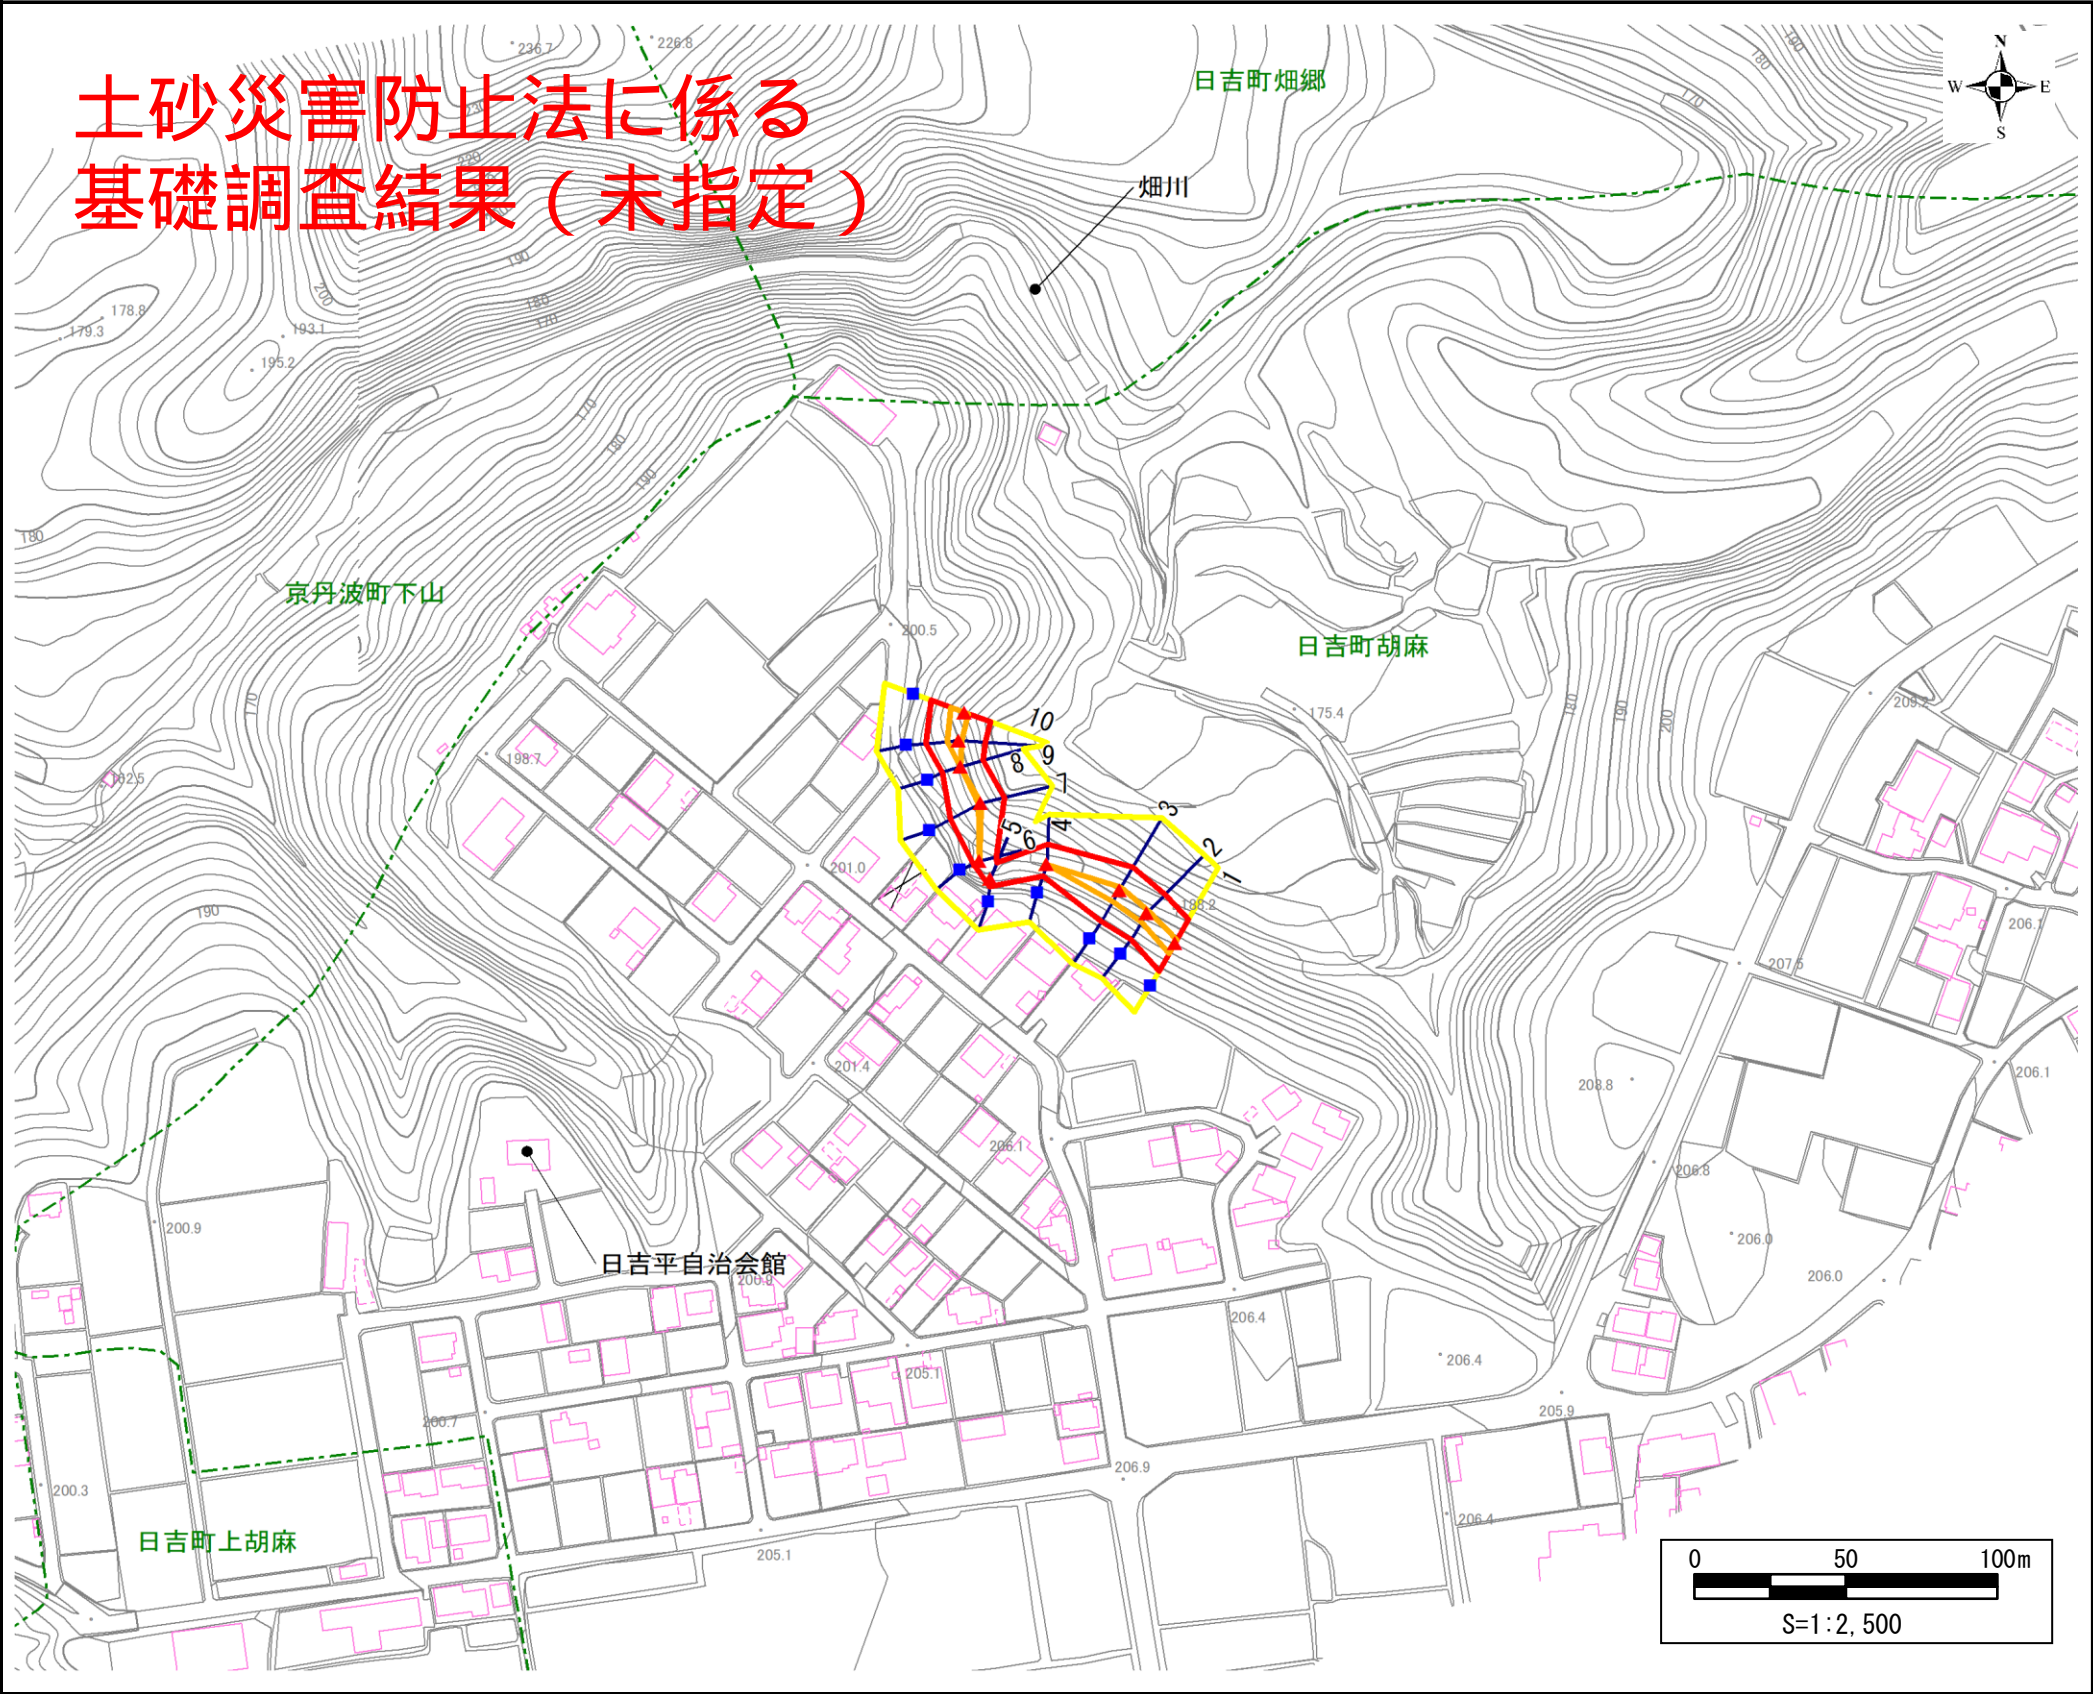
| 所在地 | 南丹市日吉町胡麻 |

| 移動による力の最大値 (kN/m <sup>2</sup> ) | 118.6 |
| 移動高の最大(m) | 1.0 |
| 堆積による力の最大値 (kN/m <sup>2</sup> ) | 11.8 |
| 堆積高の最大(m) | 2.3 |
