土砂災害警戒区域・土砂災害特別警戒区域 位置図

自然現象の種類	急傾斜地の崩壊
区域番号	ね2006-6
区域名	屋賀A
所在地	京都府南丹市八木町屋賀

土砂災害警戒区域・土砂災害特別警戒区域 区域図

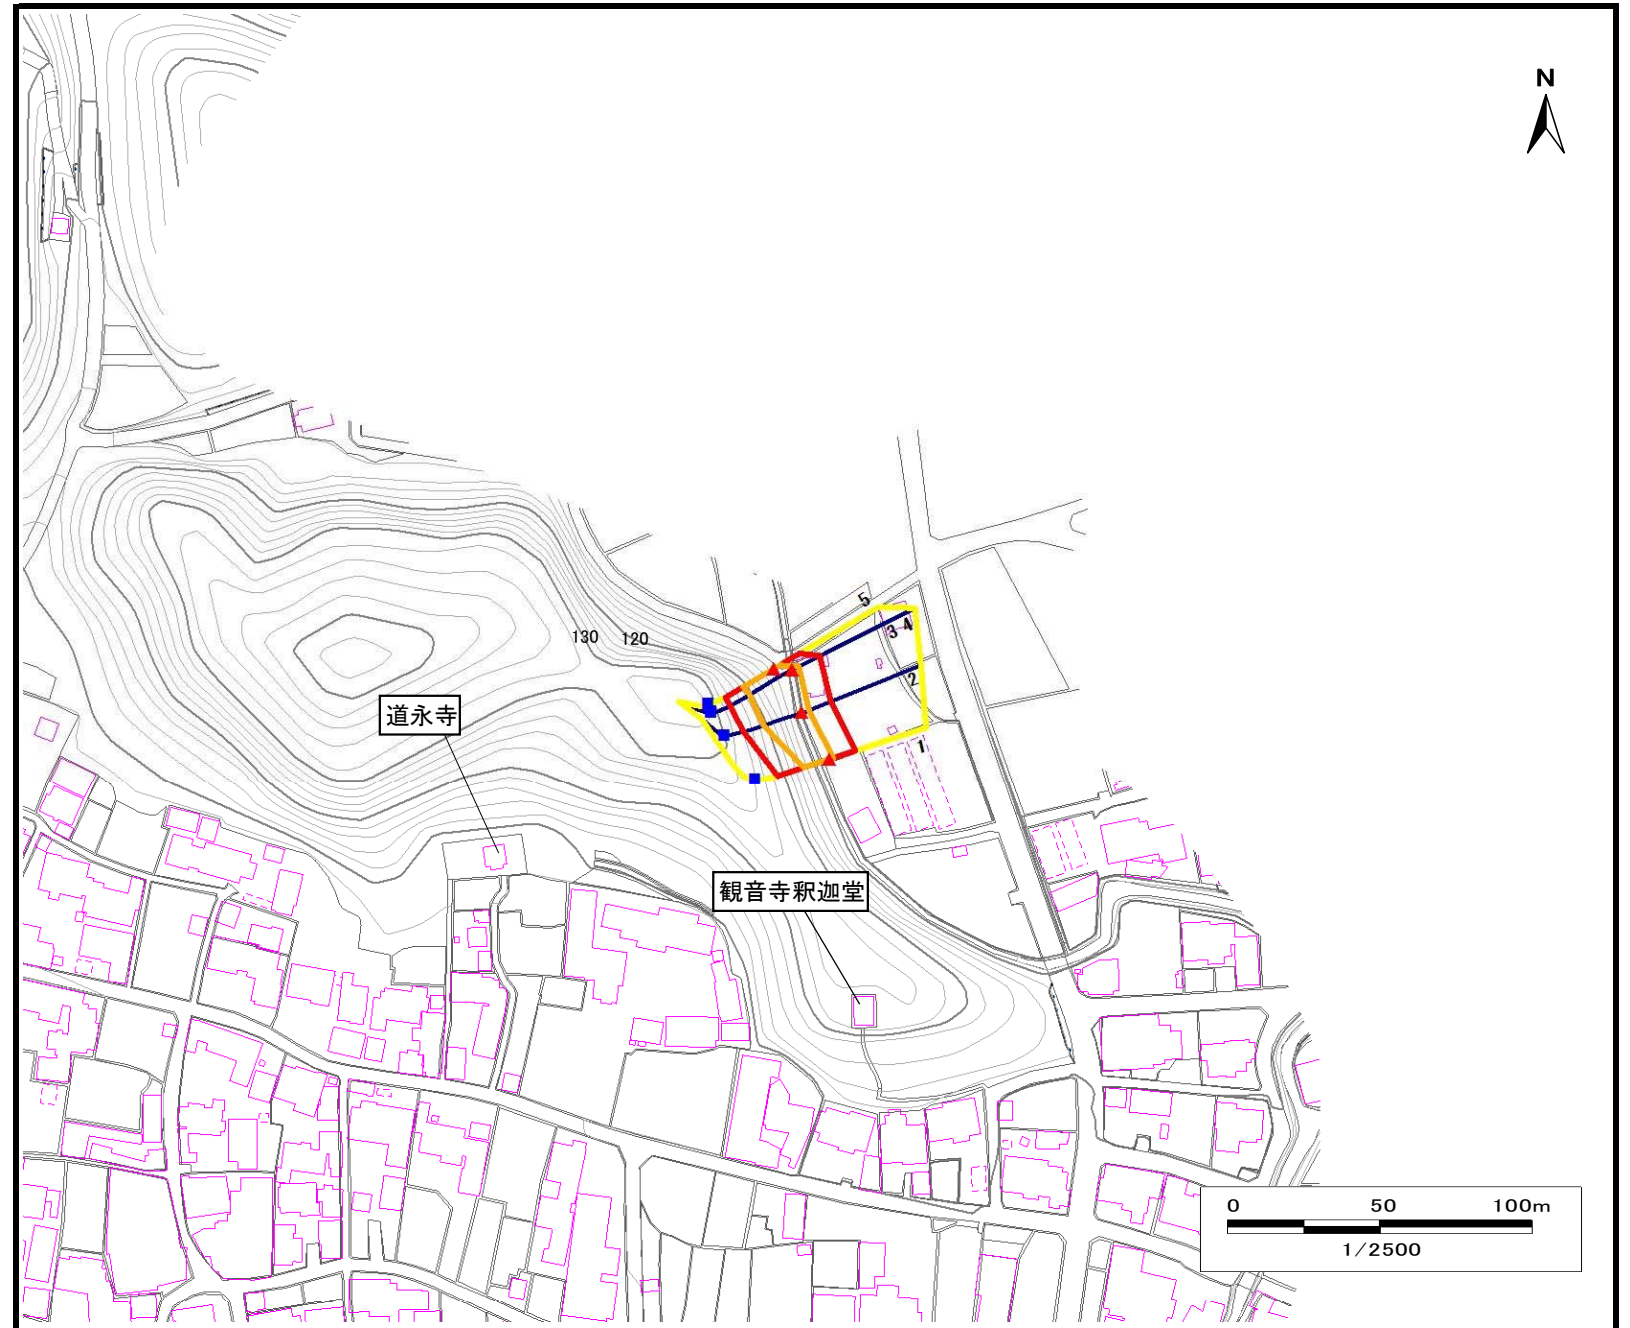
土砂災害警戒区域		<input type="checkbox"/>
土砂災害特別警戒区域	土石等の(移動)高さが1m以下の場合、土石等の移動による力が100kN/m ² を超える区域	<input type="checkbox"/>
	土石等の堆積の高さが3mを超える区域	<input type="checkbox"/>
	それ以外の区域	<input type="checkbox"/>

移動による力の最大値(KN/m ²)	140.8
移動高の最大(m)	1.0
堆積による力の最大値(KN/m ²)	14.0
堆積高の最大(m)	2.8
