土砂災害警戒区域・土砂災害特別警戒区域 位置図

自然現象の種類	急傾斜地の崩壊
区域番号	ぬ2017-5
区域名	南八田E
所在地	京都府南丹市園部町南八田

土砂災害警戒区域・土砂災害特別警戒区域 区域図

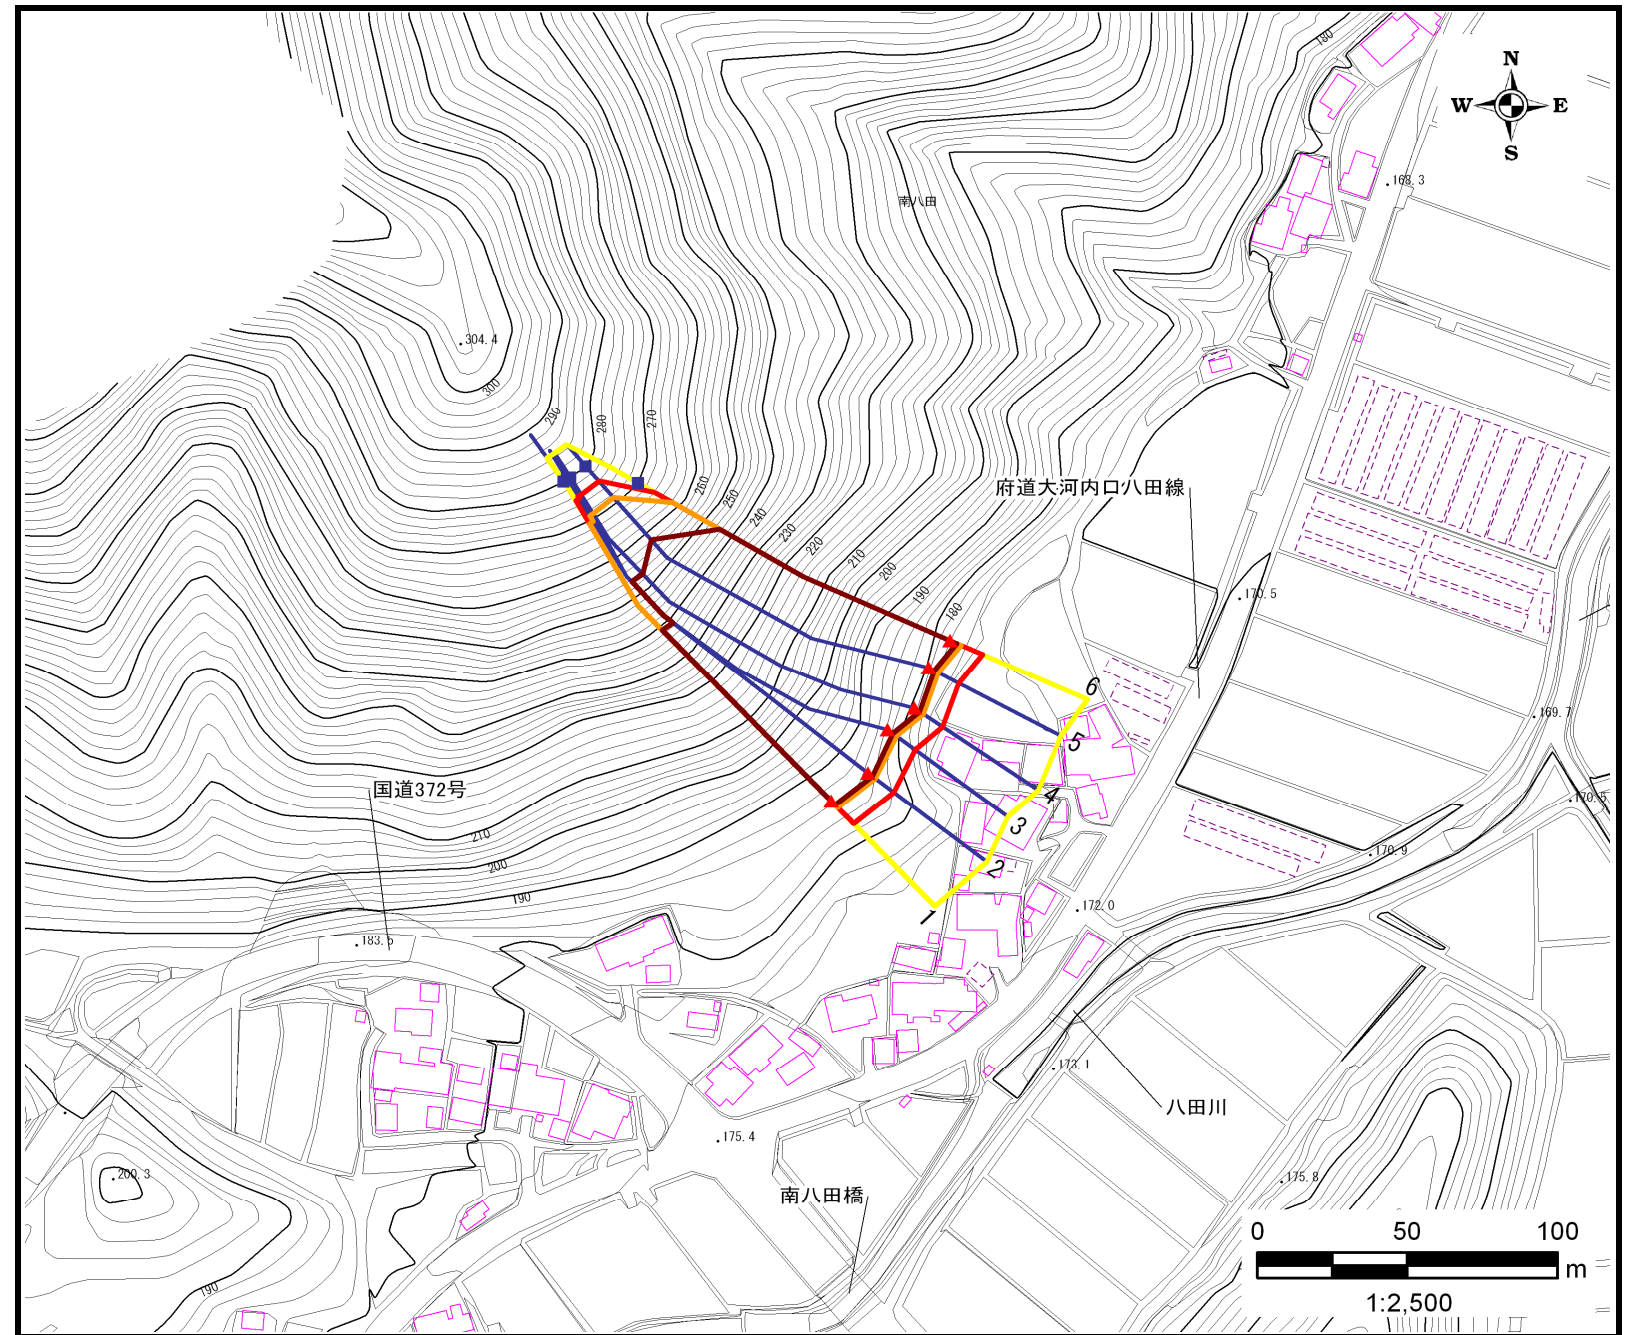
土砂災害警戒区域		
土砂災害特別警戒区域	土石等の(移動)高さが1m以下の場合、土石等の移動による力が100kN/m <sup>2</sup> を超える区域	
	土石等の堆積の高さが3mを超える区域	
	それ以外の区域

移動による力の最大値(KN/m <sup>2</sup> )	164.2
移動高の最大(m)	1.0
堆積による力の最大値(KN/m <sup>2</sup> )	20.7
堆積高の最大(m)	4.1
