土砂災害警戒区域・土砂災害特別警戒区域 位置図

自然現象の種類	急傾斜地の崩壊
区域番号	ぬ2017-9
区域名	南八田I
所在地	京都府南丹市園部町南八田

土砂災害警戒区域・土砂災害特別警戒区域 区域図

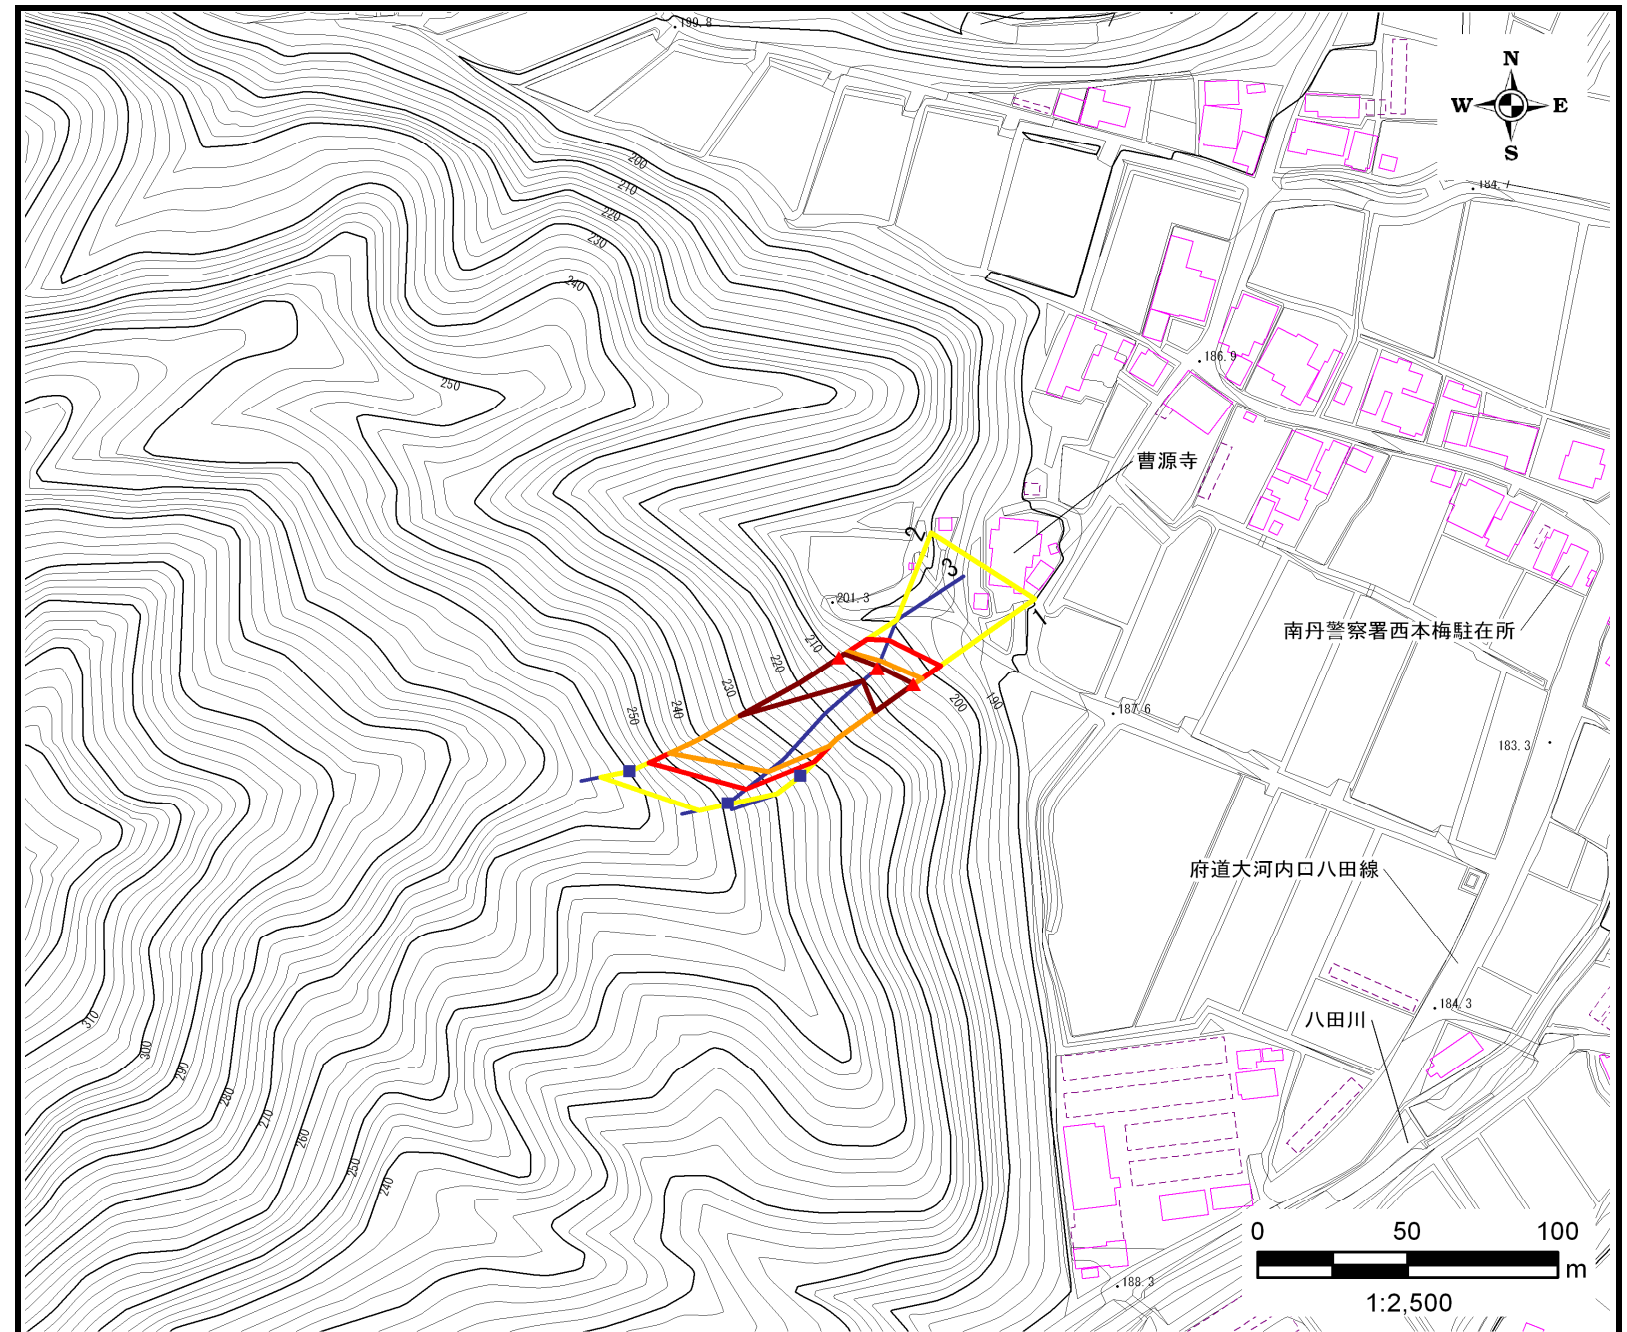
土砂災害警戒区域		
土砂災害特別警戒区域	土石等の(移動)高さが1m以下の場合、土石等の移動による力が100kN/m ² を超える区域	
	土石等の堆積の高さが3mを超える区域	
	それ以外の区域

移動による力の最大値(KN/m ²)	157.3
移動高の最大(m)	1.0
堆積による力の最大値(KN/m ²)	19.9
堆積高の最大(m)	3.9
