土砂災害警戒区域・土砂災害特別警戒区域 位置図

自然現象の種類	急傾斜地の崩壊
区域番号	ぬ2017-11
区域名	南八田K
所在地	京都府南丹市園部町南八田

土砂災害警戒区域・土砂災害特別警戒区域 区域図

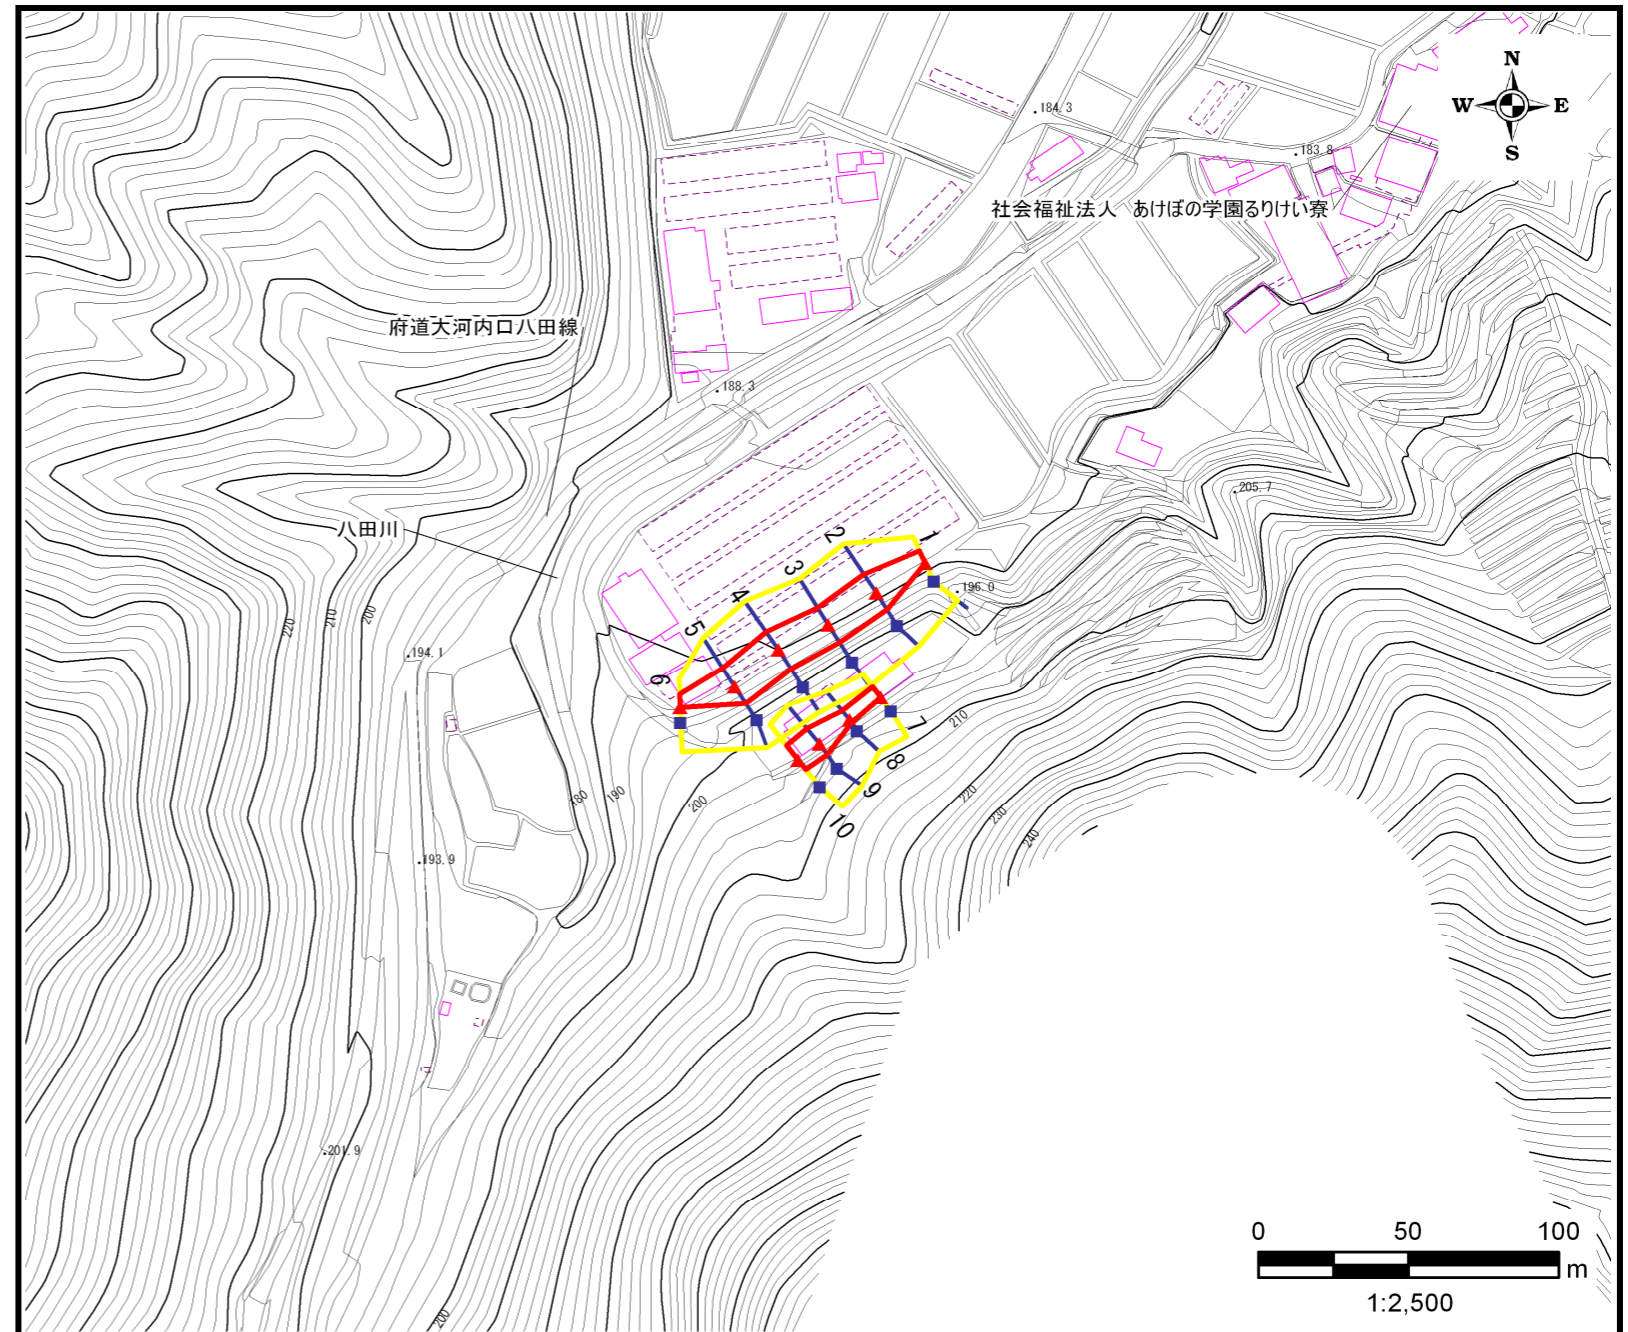
土砂災害警戒区域		
土砂災害特別警戒区域	土石等の(移動)高さが1m以下の場合、土石等の移動による力が100kN/m ² を超える区域	
	土石等の堆積の高さが3mを超える区域	
	それ以外の区域

移動による力の最大値(KN/m ²)	96.8
移動高の最大(m)	1.0
堆積による力の最大値(KN/m ²)	11.3
堆積高の最大(m)	2.2
