土砂災害警戒区域・土砂災害特別警戒区域 位置図

| 区域名 | 内宮A |
| 所在地 | 京都府福知山市大江町内宮 |

土砂災害警戒区域・土砂災害特別警戒区域 区域図

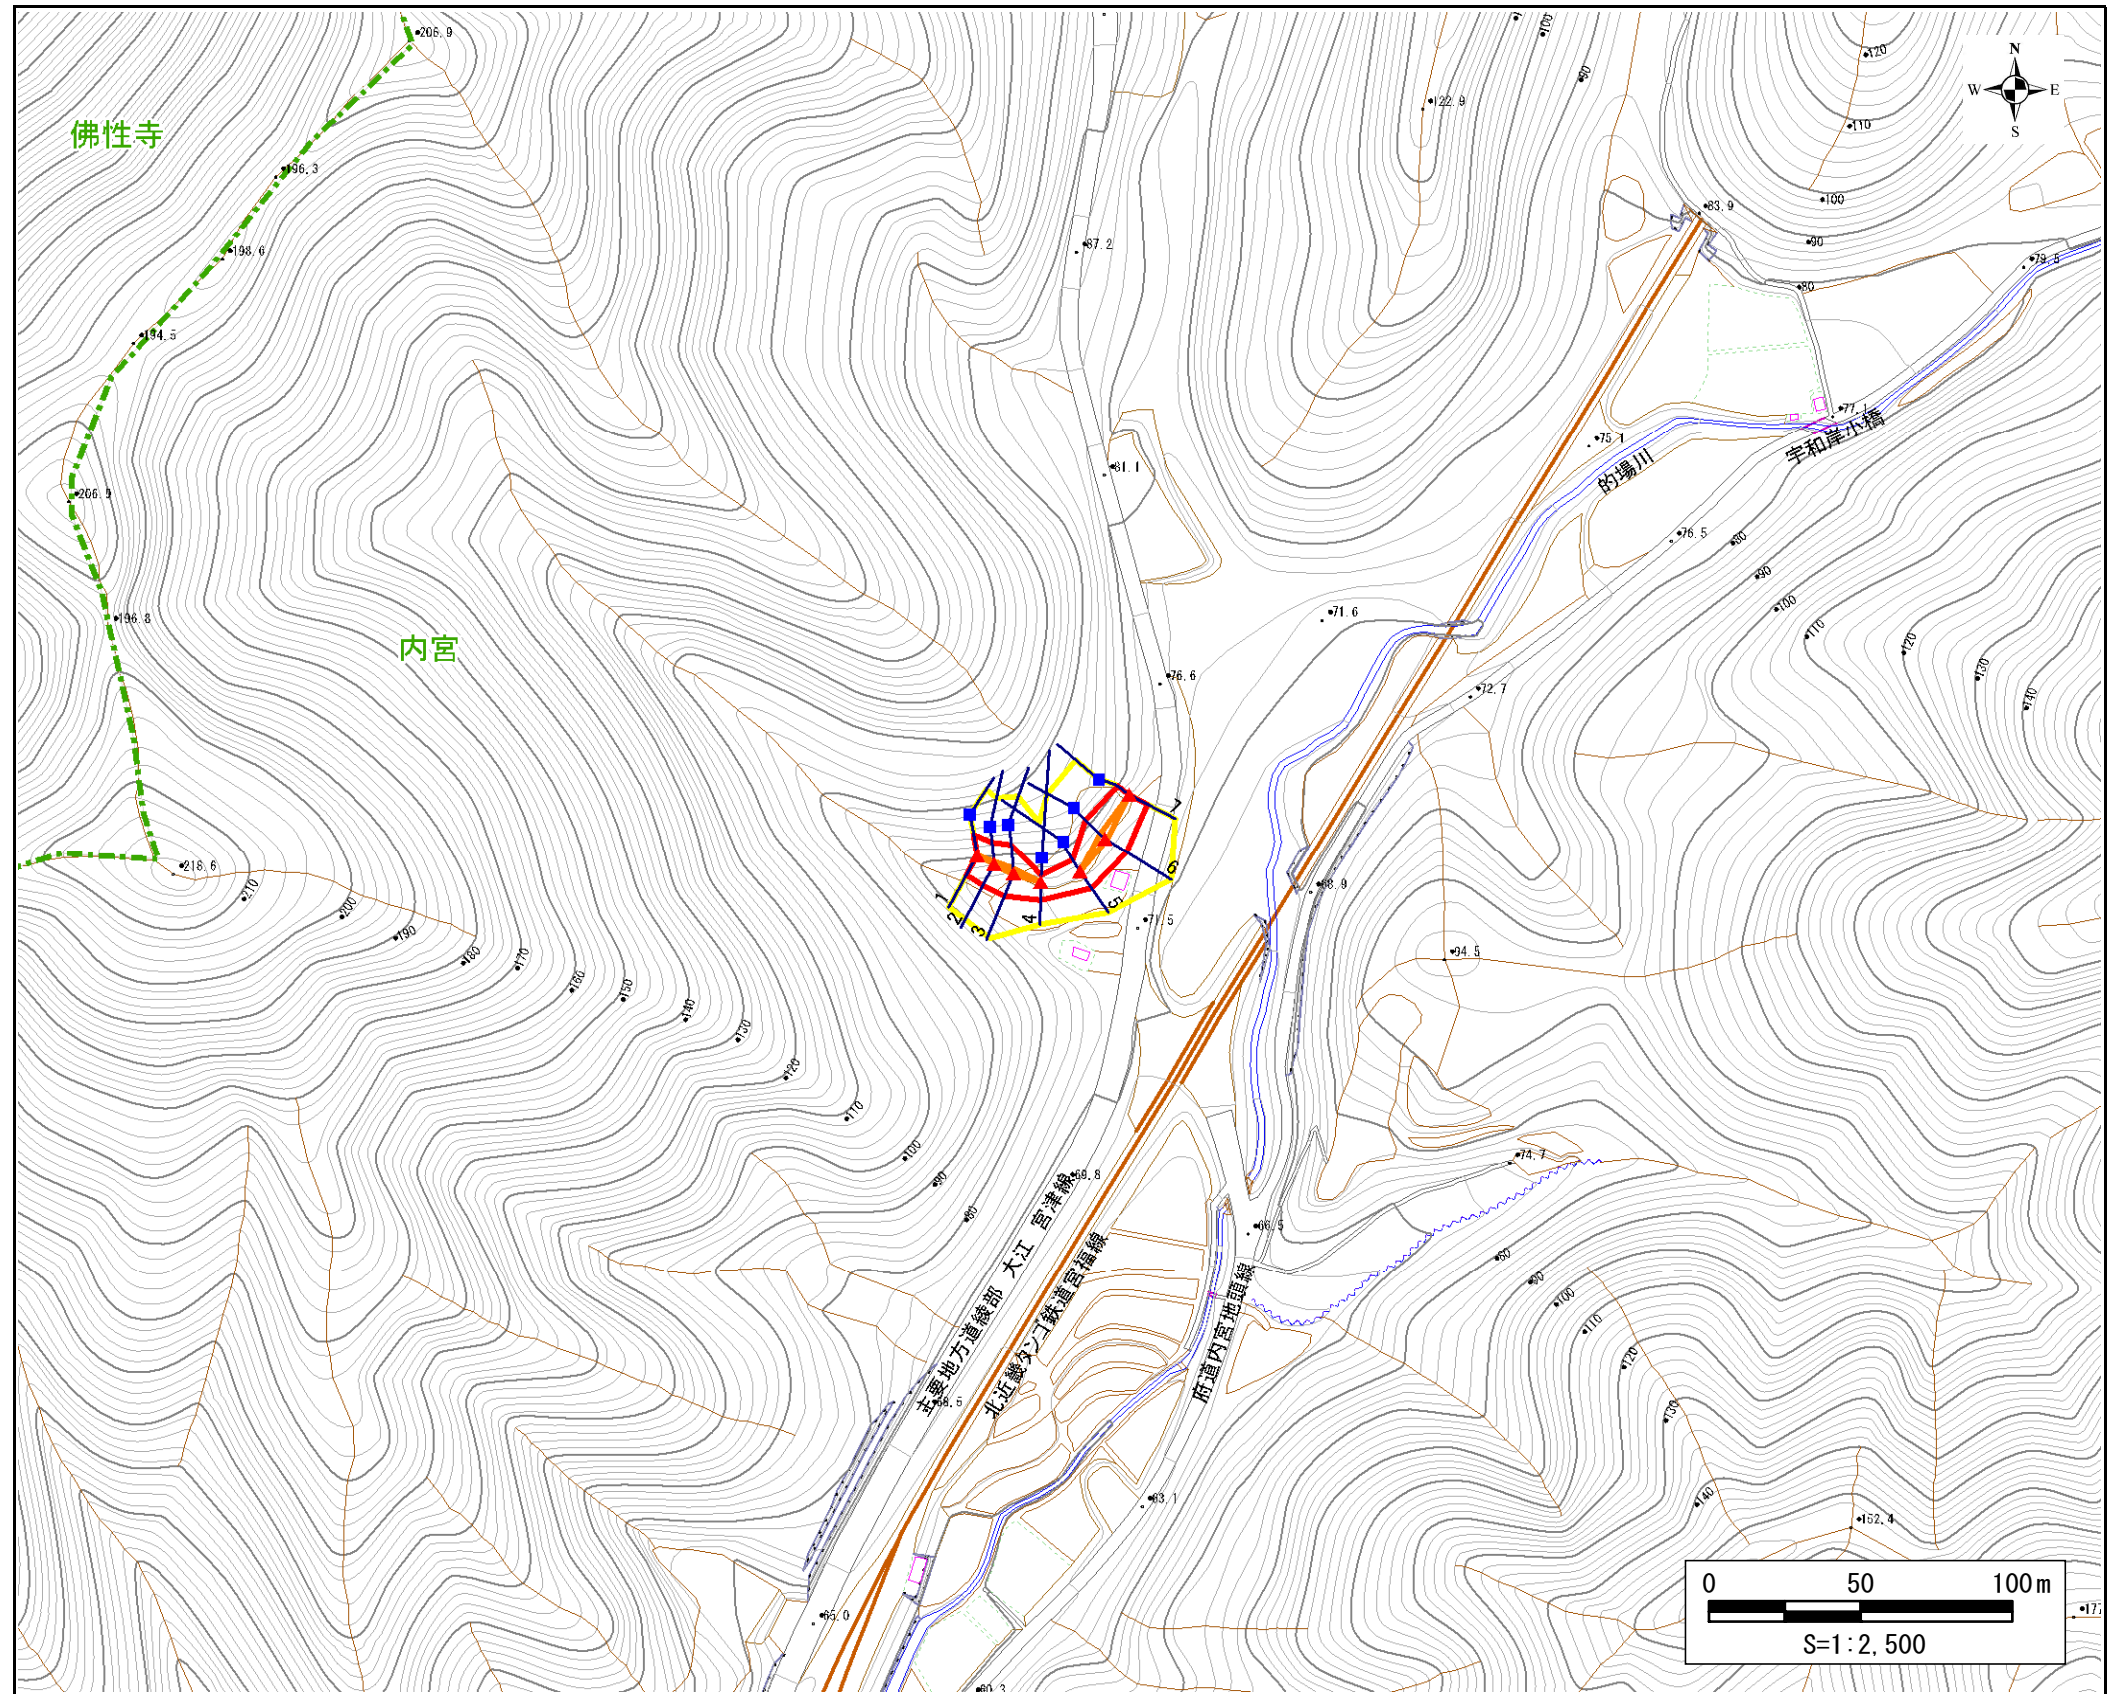
| 自然現象の種類 | 急傾斜地の崩壊 |
| 区域番号 | む1054-2 |

| 移動による力の最大値 (kN/m <sup>2</sup> ) | 110.8 |
| 移動高の最大(m) | 1.0 |
| 堆積による力の最大値 (kN/m <sup>2</sup> ) | 12.0 |
| 堆積高の最大(m) | 2.4 |
