土砂災害警戒区域・土砂災害特別警戒区域 位置図

自然現象の種類	急傾斜地の崩壊
区域番号	め1410
区域名	大丹生A
所在地	京都府舞鶴市大丹生地区

土砂災害警戒区域・土砂災害特別警戒区域 区域図

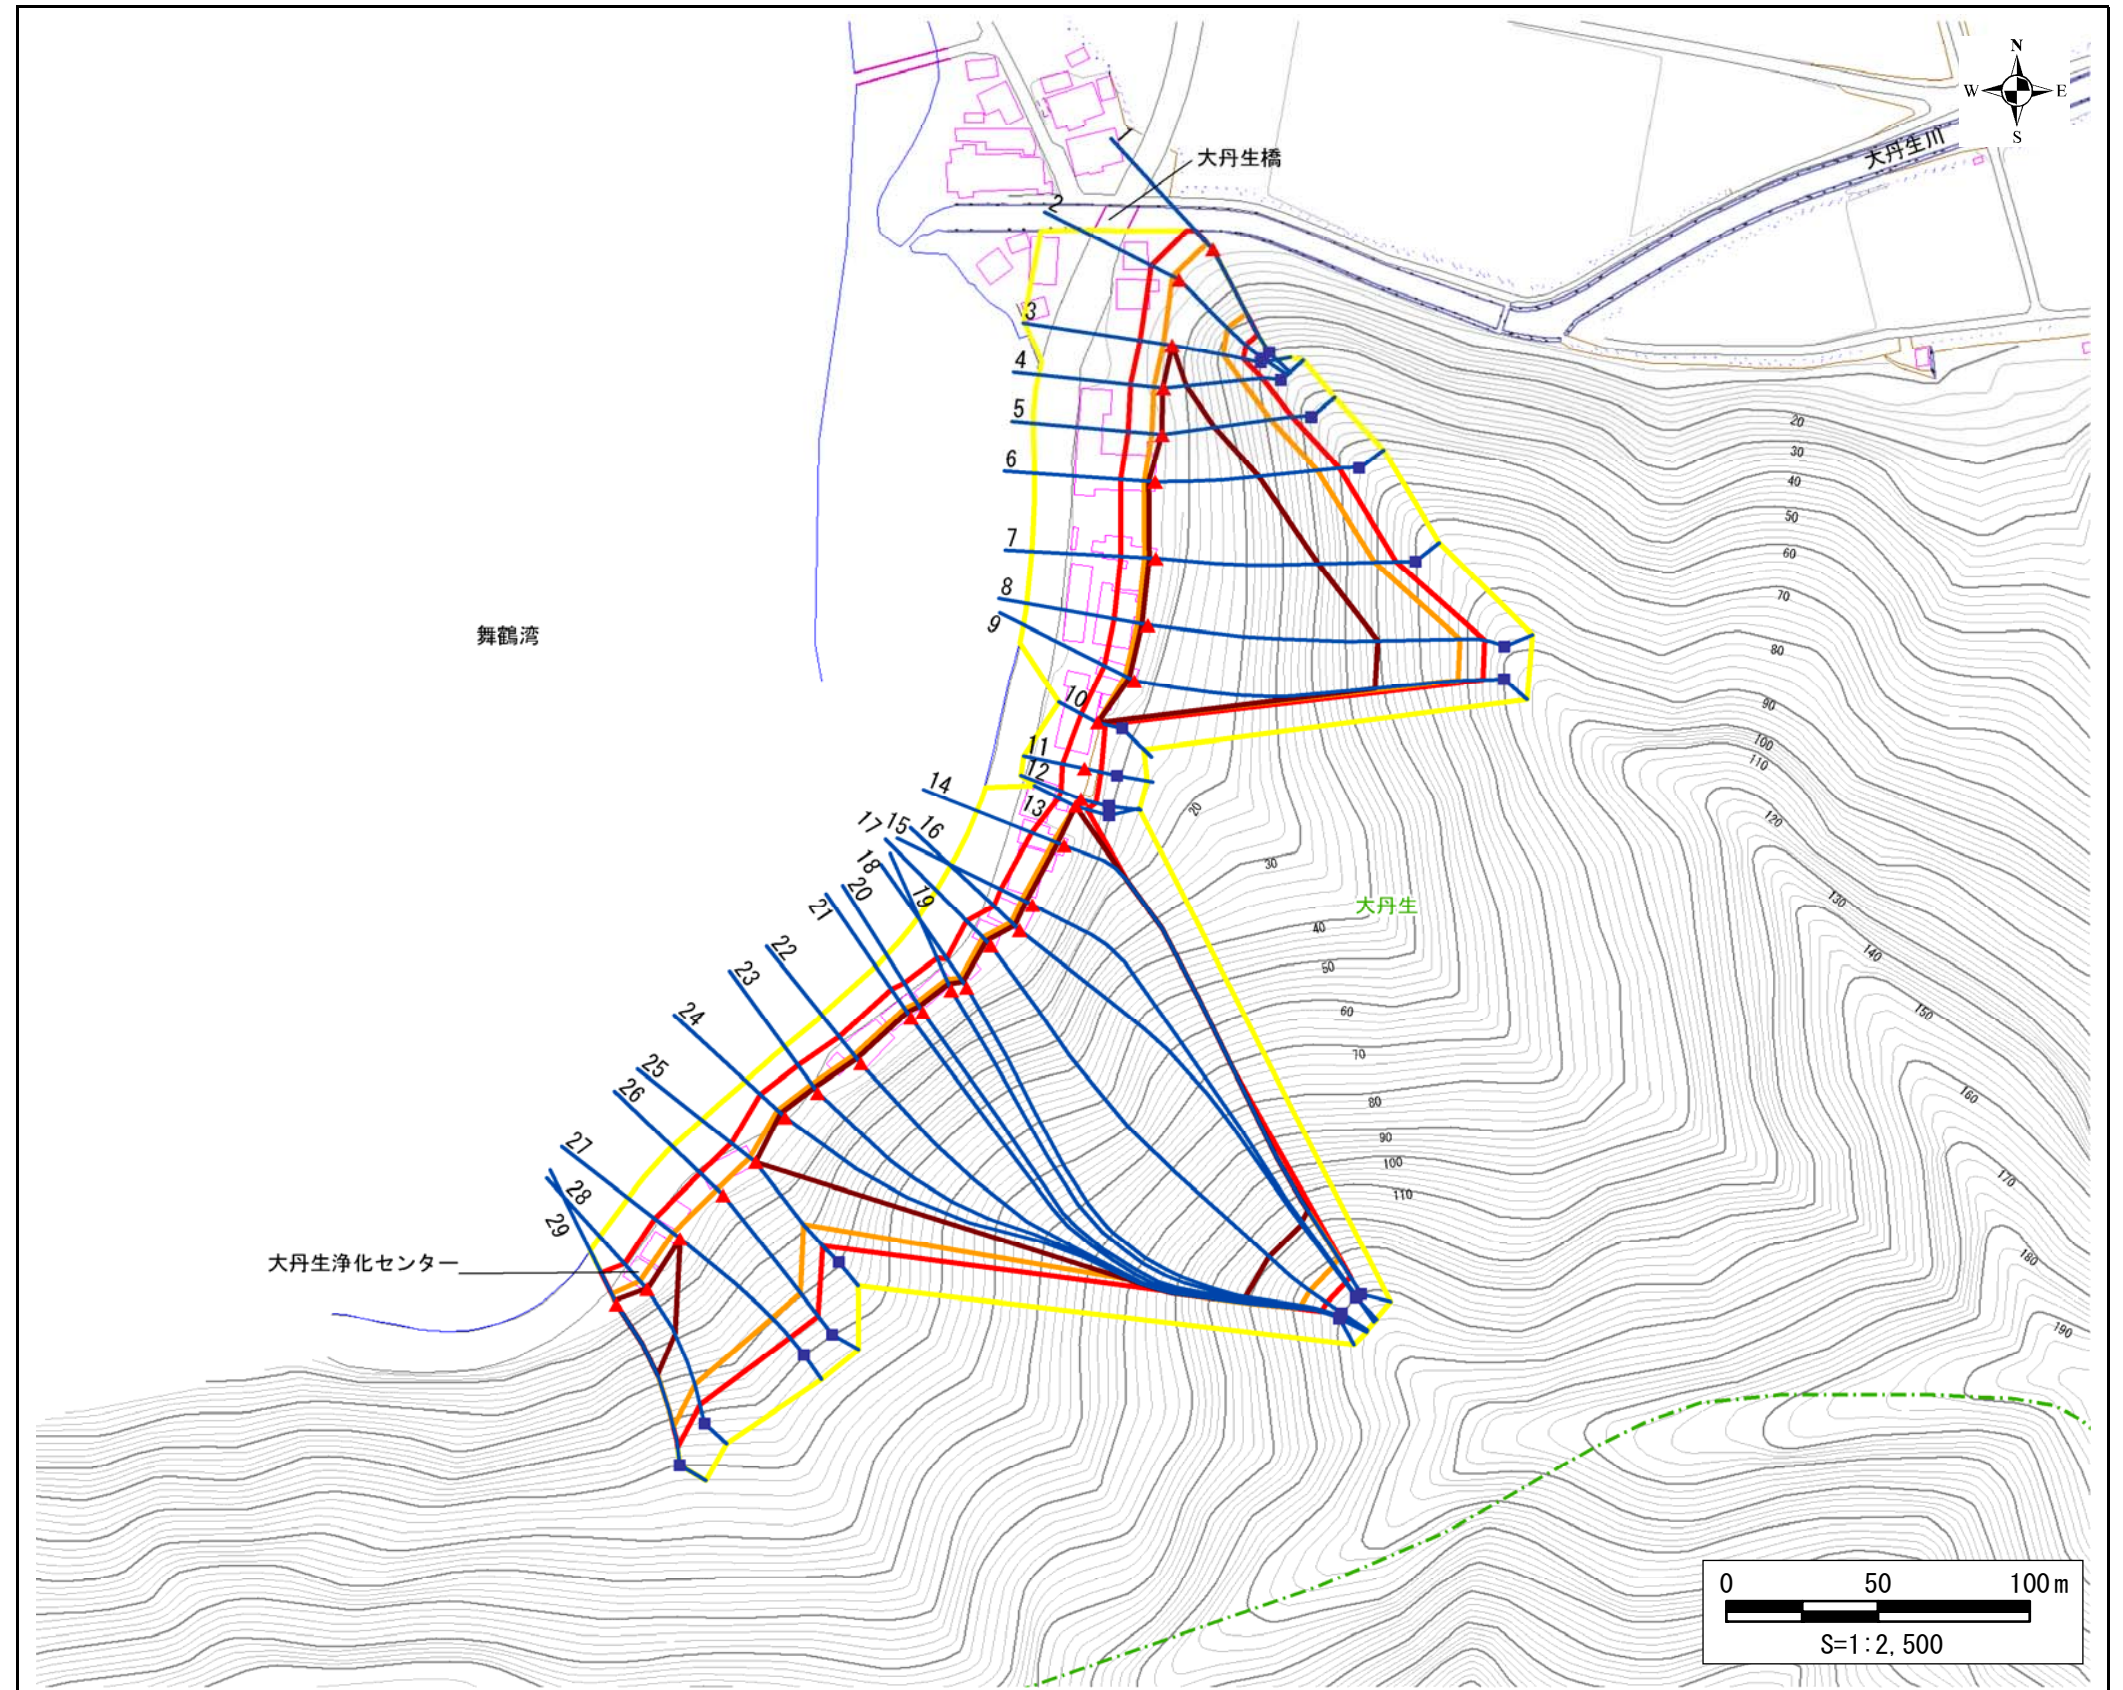
土砂災害警戒区域		
土砂災害特別警戒区域	土石等の(移動)高さが1m以下の場合 土石等の移動による力が100kN/m <sup>2</sup> を超える区域	
	土石等の堆積の高さが3mを超える区域	
	それ以外の区域

移動による力の最大値 (kN/m <sup>2</sup> )	165.8
移動高の最大(m)	1.0
堆積による力の最大値 (kN/m <sup>2</sup> )	21.0
堆積高の最大(m)	4.2
