土砂災害警戒区域・土砂災害特別警戒区域 位置図

自然現象の種類	急傾斜地の崩壊
区域番号	め1408-2
区域名	大丹生
所在地	京都府舞鶴市大丹生地区

土砂災害警戒区域・土砂災害特別警戒区域 区域図

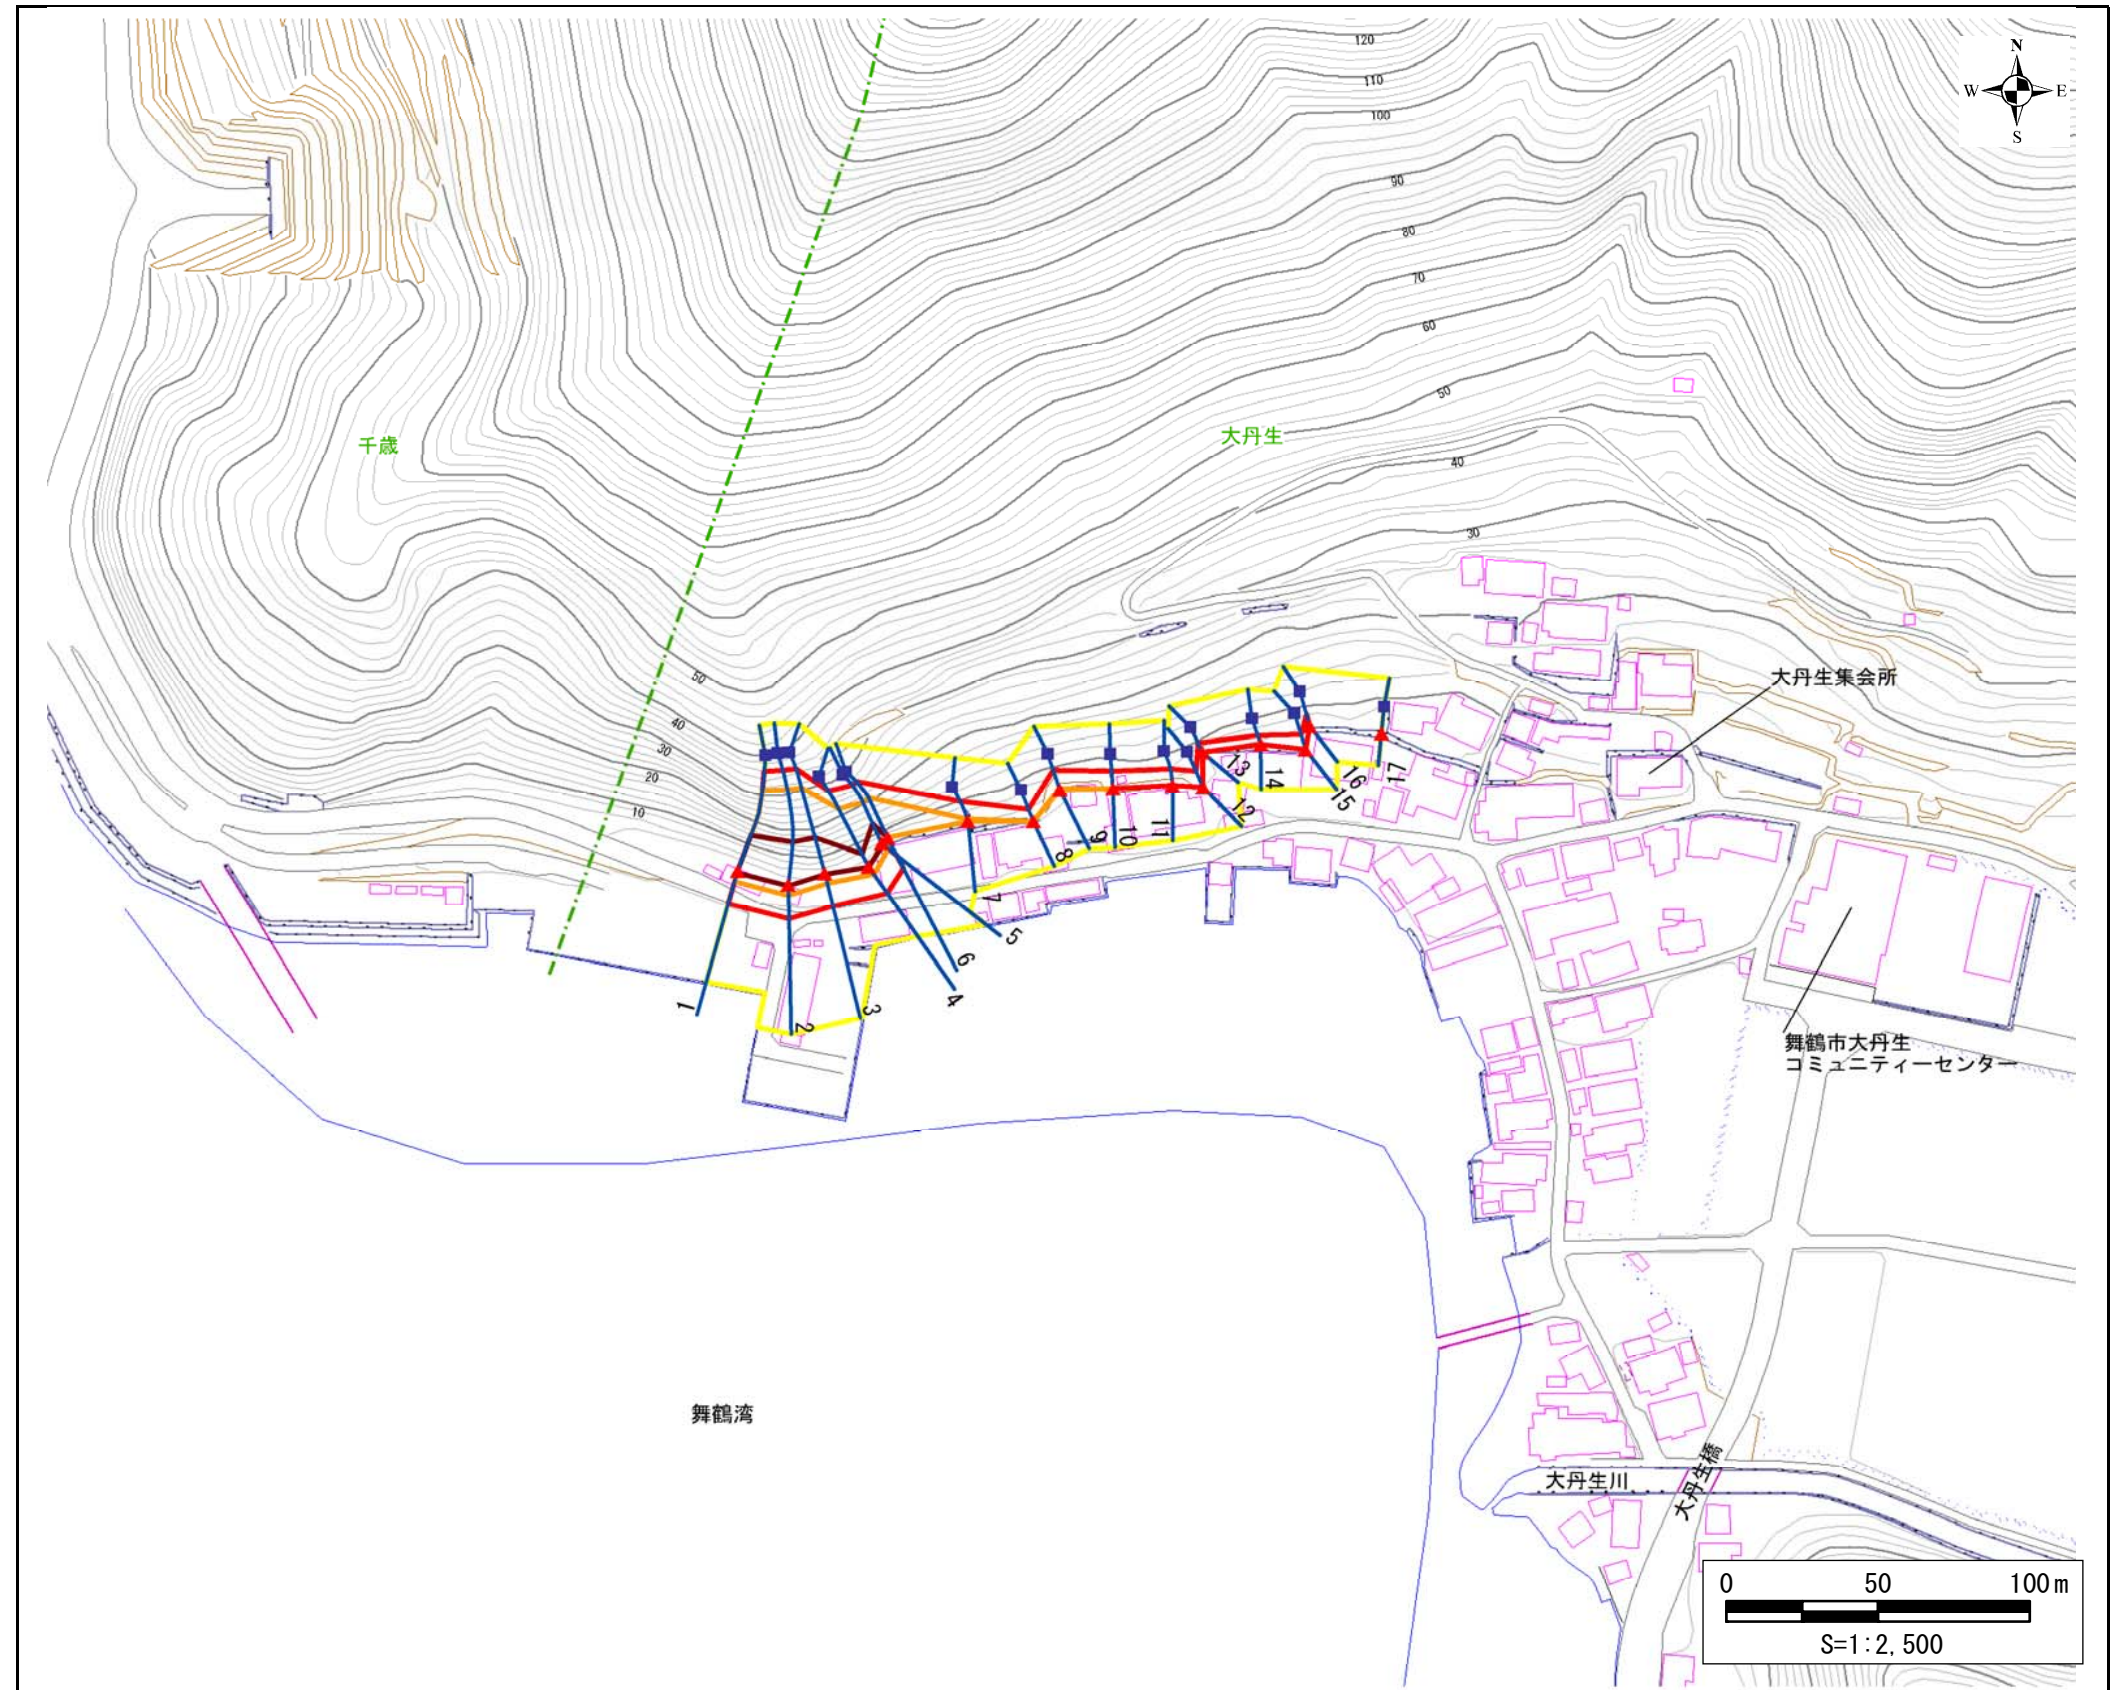
土砂災害警戒区域		
土砂災害特別警戒区域	土石等の(移動)高さが1m以下の場合 土石等の移動による力が100kN/m ² を超える区域	
	土石等の堆積の高さが3mを超える区域	
	それ以外の区域

移動による力の最大値 (kN/m ²)	159.6
移動高の最大(m)	1.0
堆積による力の最大値 (kN/m ²)	17.4
堆積高の最大(m)	3.4
