土砂災害警戒区域・土砂災害特別警戒区域 区域図

| 区域番号 | め1390-5 |
| 区域名 | 瀬崎B |
| 所在地 | 京都府舞鶴市瀬崎地区 |

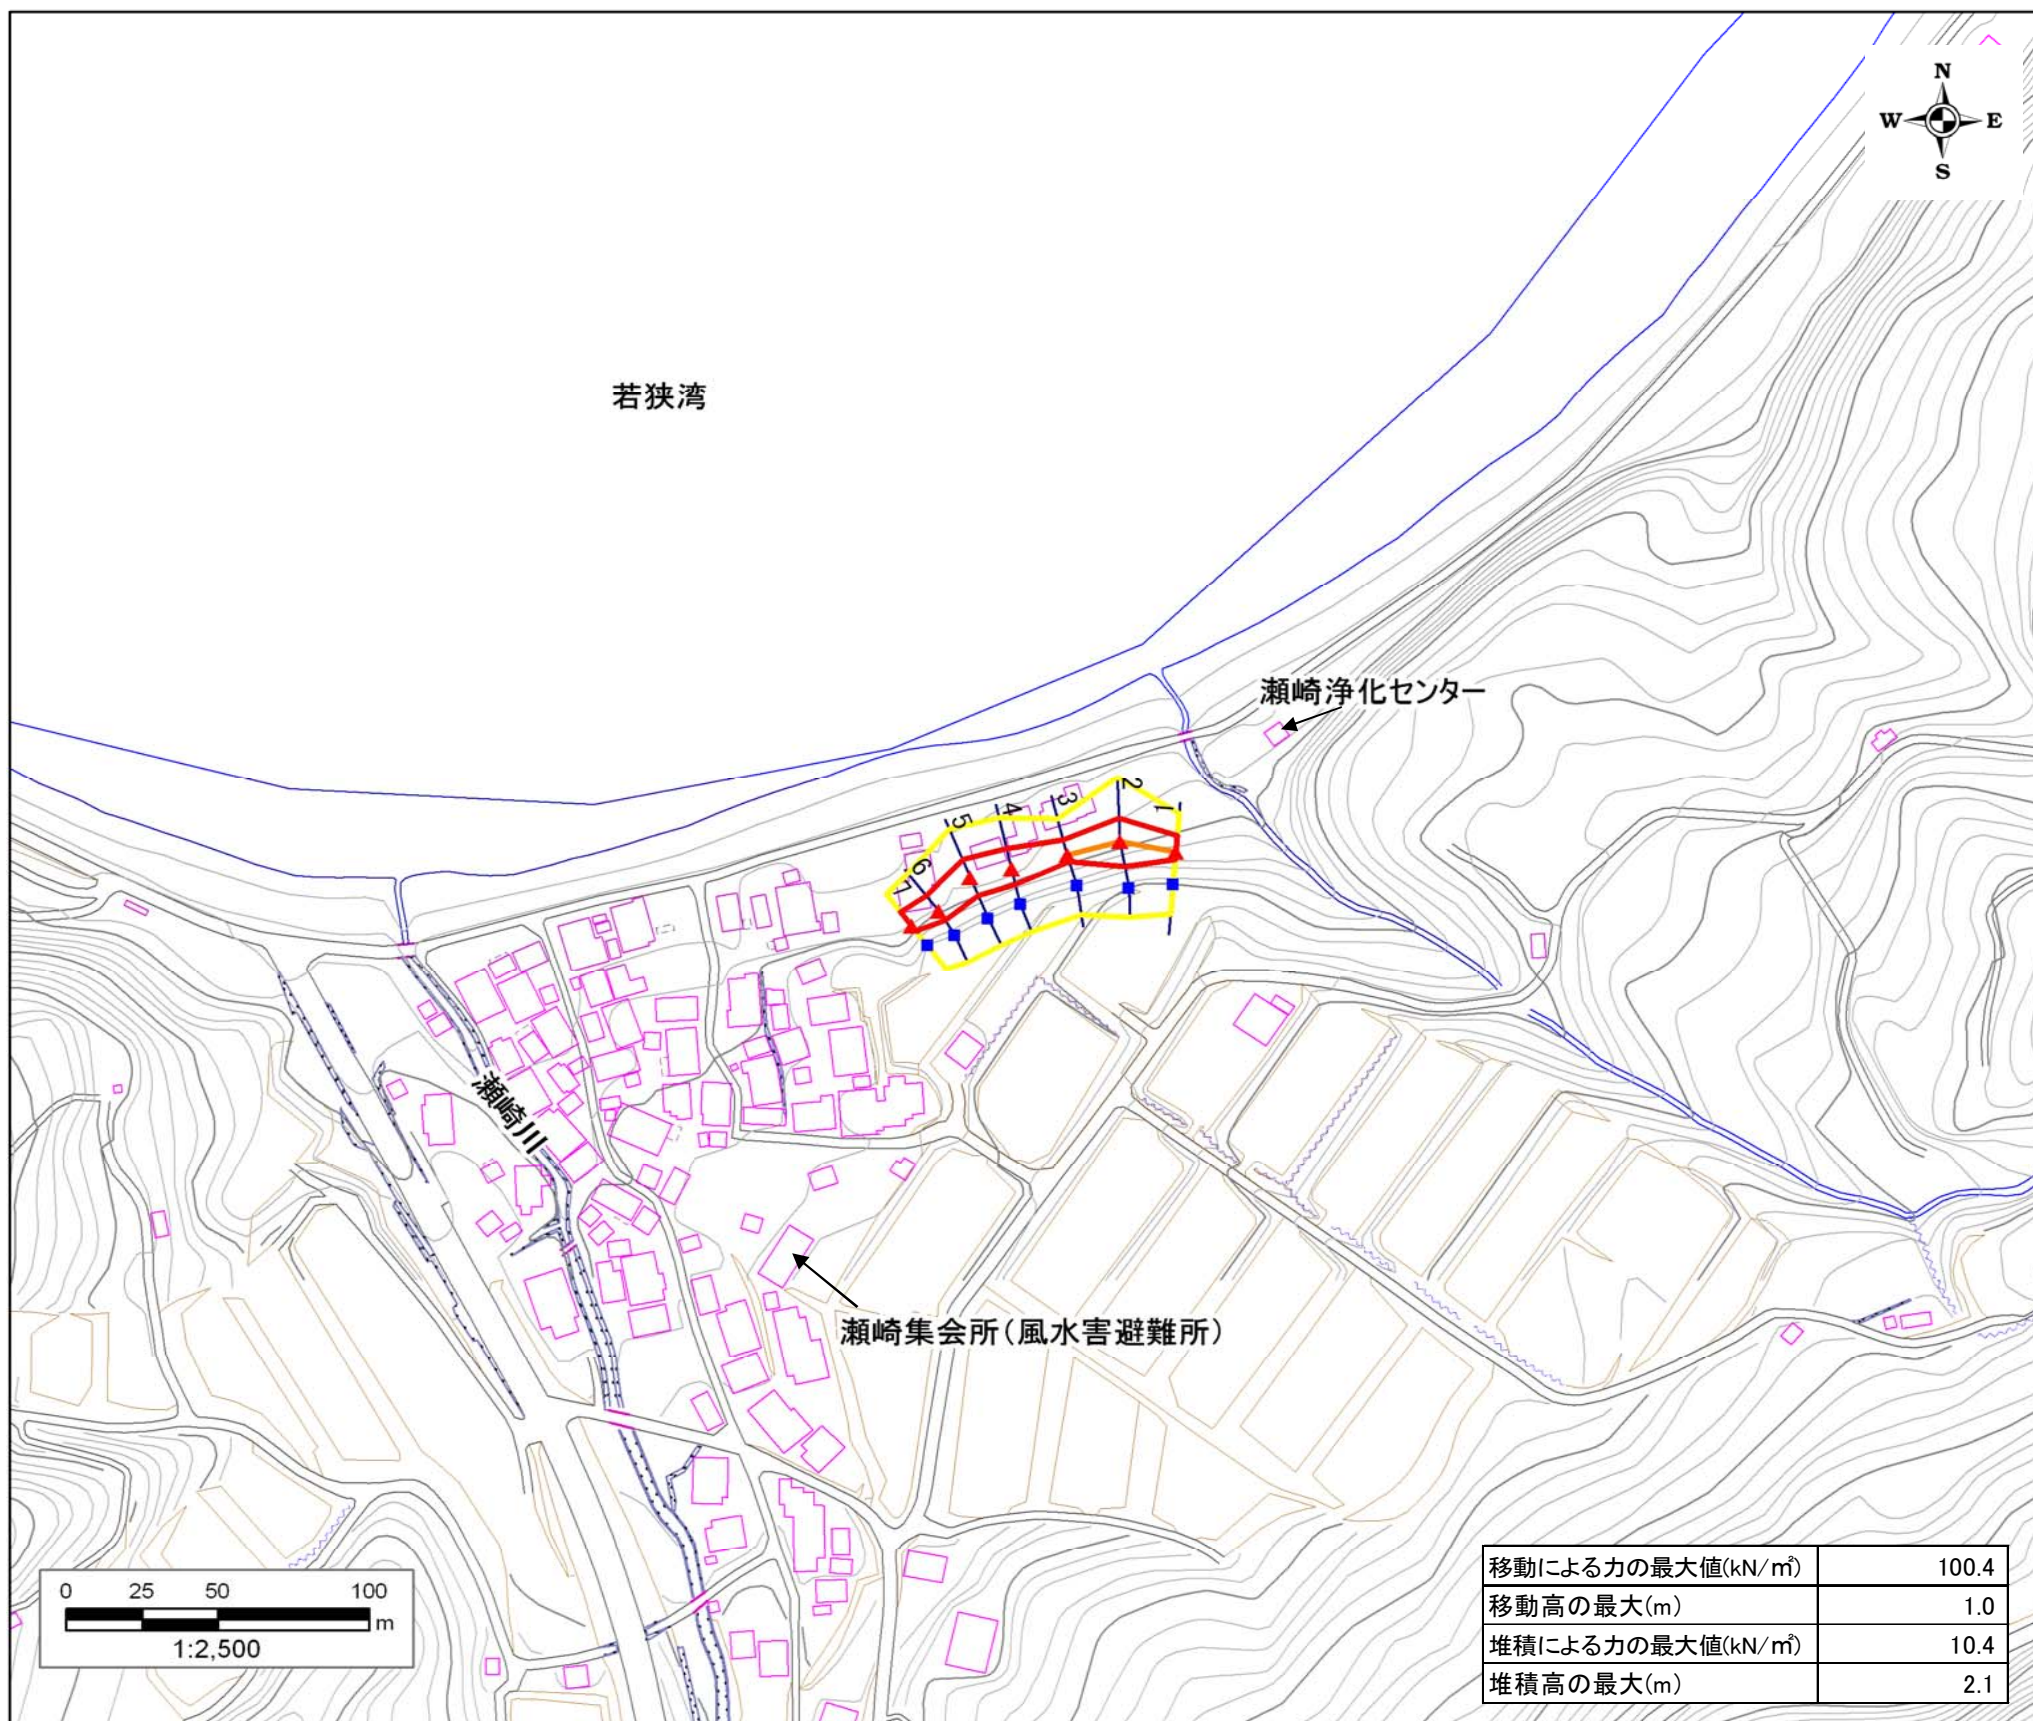
| 土砂災害特別警戒区域 | 土石等の(移動)高さが1m以下の場合、<br>土石等の移動による力が100kN/m <sup>2</sup> を超える区域 | |
| | 土石等の堆積の高さが0.3mを超える区域 | |

| 移動による力の最大値(kN/m <sup>2</sup> ) | 100.4 |
| 移動高の最大(m) | 1.0 |
| 堆積による力の最大値(kN/m <sup>2</sup> ) | 10.4 |
| 堆積高の最大(m) | 2.1 |
