土砂災害警戒区域・土砂災害特別警戒区域 区域図

自然現象の種類	急傾斜地の崩壊
区域番号	て2018-1
区域名	八束尻
所在地	京都府相楽郡南山城村高尾地区

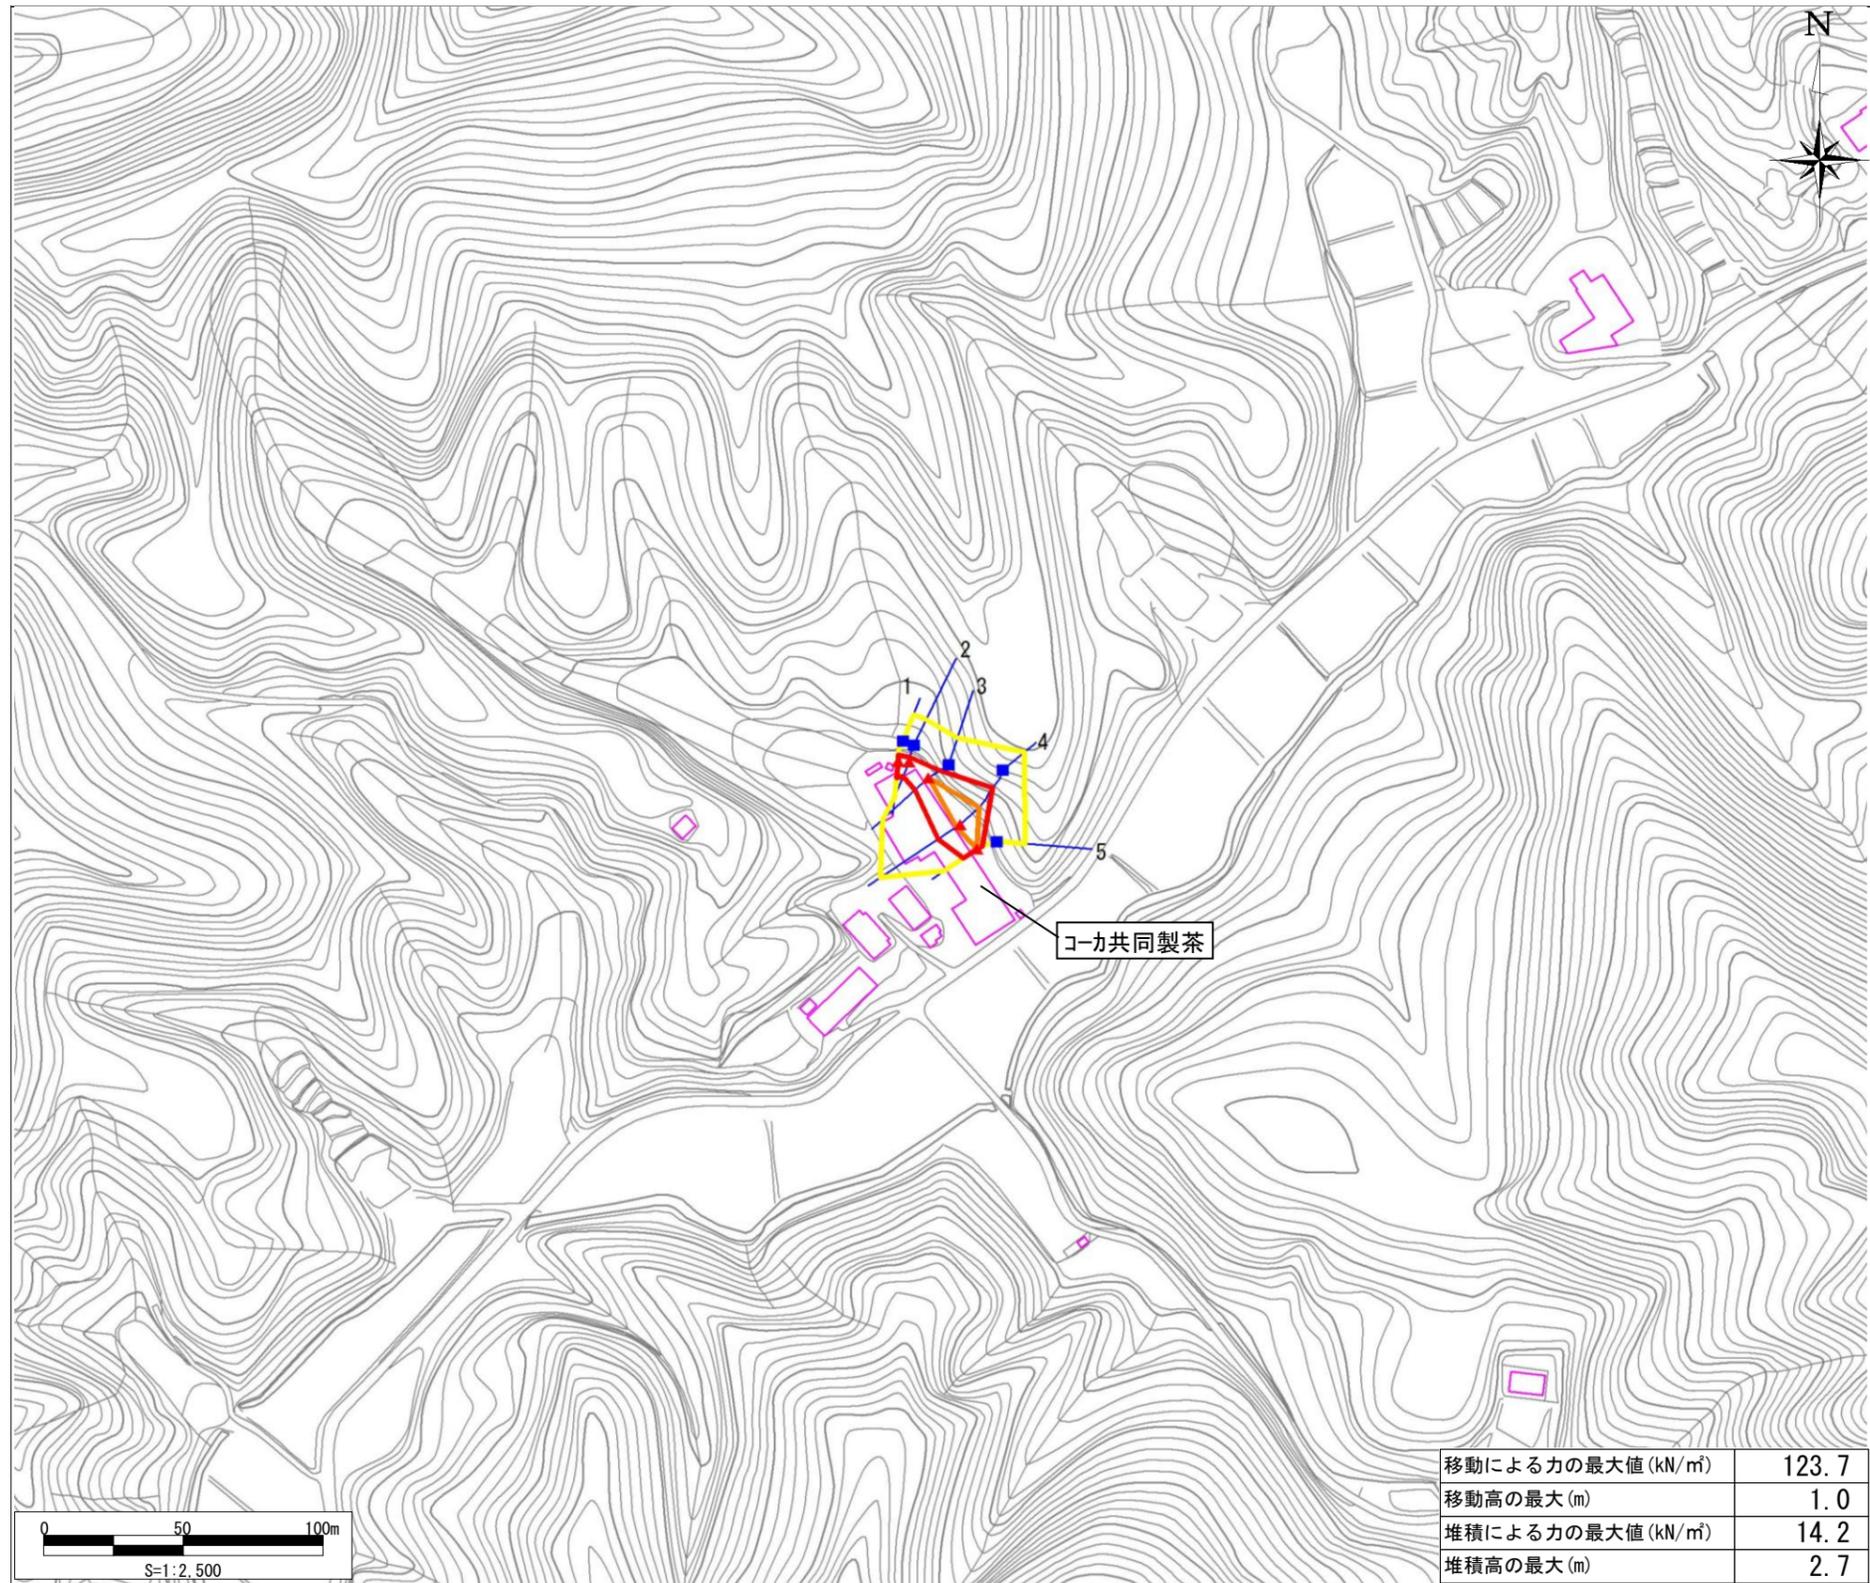
土砂災害警戒区域		
土砂災害特別警戒区域	土石等の(移動)高さが1m以下の場合 土石等の移動による力が100kN/m ² を超える区域	
	土石等の堆積の高さが3mを超える区域	
	それ以外の区域

移動による力の最大値(kN/m ²)	123.7
移動高の最大(m)	1.0
堆積による力の最大値(kN/m ²)	14.2
堆積高の最大(m)	2.7
