丹後沿岸海岸保全基本計画の変更について（中間案）

令和8年3月
農林水産部
建設交通部

丹後沿岸海岸保全基本計画（変更）

丹後沿岸海岸保全基本計画

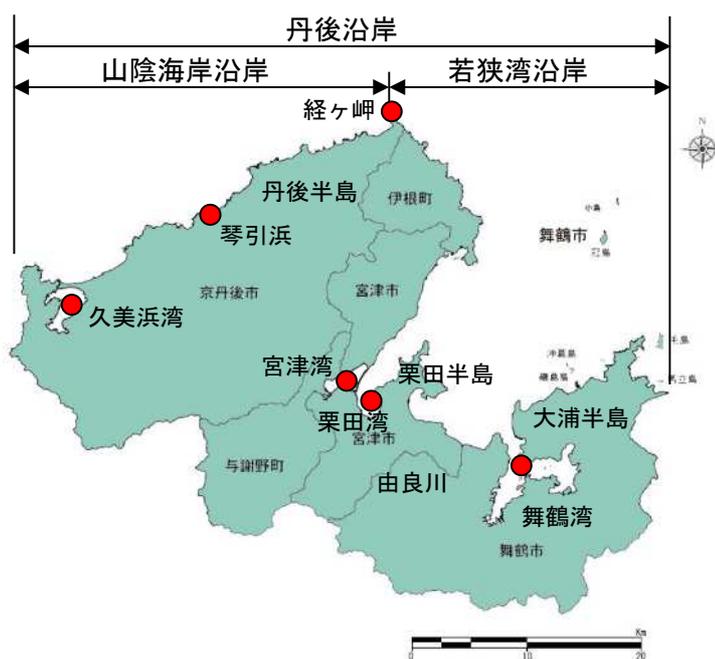
図1-1-1 丹後沿岸

丹後沿岸は、最北端の^{きょうがみさき}経ヶ岬を境として、若狭湾沿岸域と山陰海岸沿岸域の2つに分けられる。若狭湾沿岸域では、^{おおうら}大浦・^{くんだ}栗田の各半島があり海岸線の入り組んだリアス式海岸であり、舞鶴湾・栗田湾・宮津湾がある。内陸部（沿岸部）は、低い山地がほぼ全域を占めている（図1-1-1）。

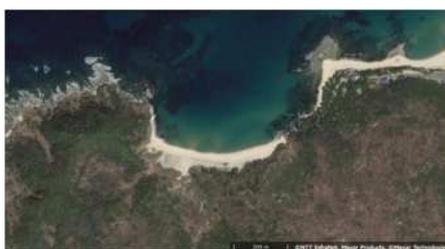
図1-1-2 ポケットビーチ(琴引浜周辺)

山陰海岸沿岸域では、経ヶ岬から西南西に延びる海岸線は凹凸が小さく、若狭湾沿岸域と異なる地形となっている。内陸部（沿岸部）は低い山地が全体を覆っており、流入河川が少なく、大地が崖となって海に入る所が多く見られ、海底地形も急傾斜地形を示している。また、岩礁に挟まれたポケットビーチが多く存在している（図1-1-2）。

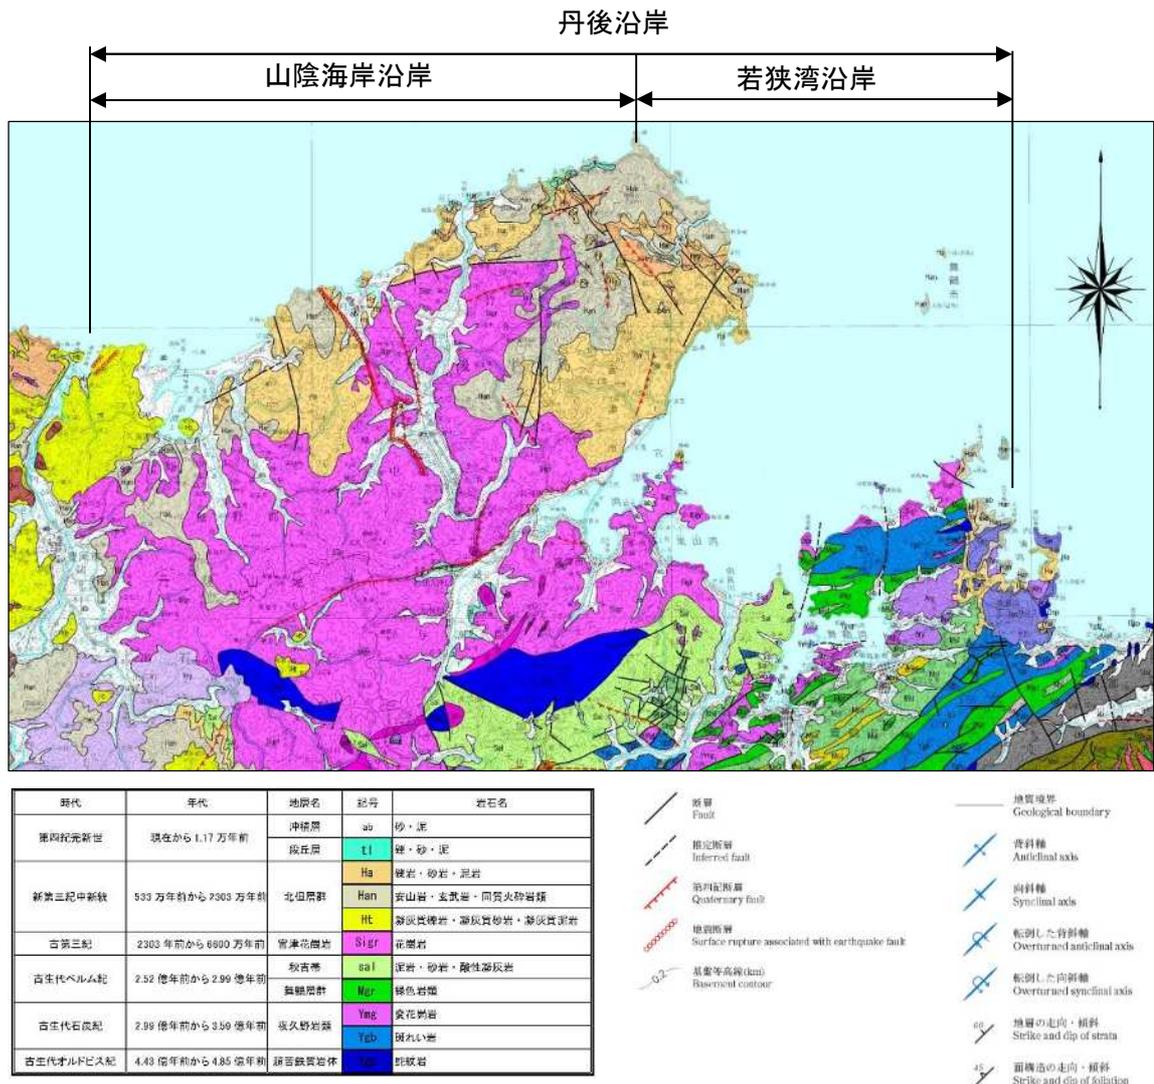
図 1-1-4 広域地質図

広域地質図（図 1-1-4）に示すように、若狭湾沿岸域の大浦半島から由良川河口付近には、古生代の堆積岩や変成岩が東北東－西南西方向に分布している。また、由良川から宮津湾にかけては、古第三紀の宮津花崗岩が広く分布している。

山陰海岸沿岸域には、新第三紀中新統北但層群の堆積岩や火成岩が分布している。竹野川や浅茂川等の河川に沿った平地には、第四期完新世の沖積層や段丘層による平地が分布している。

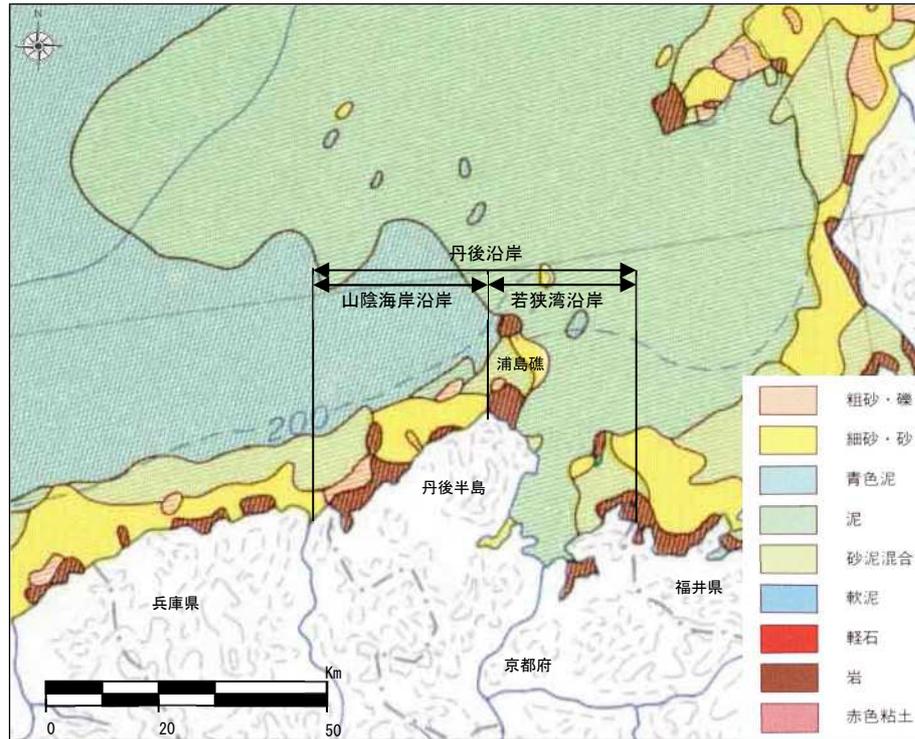
図 1-1-5 近海底質（若狭湾）

丹後沿岸はリアス式海岸のため、海底には岩石が点在しており、沖合の浦島礁にも岩が確認される。若狭湾沿岸域は湾奥まで泥が入り込んでおり、一部で砂泥混合も見られる。

山陰海岸沿岸域の水深 200m より岸側では、細砂や砂が広く分布し、一部で砂泥混合も見られる。水深 200m より沖には、青色泥が広く分布している（図 1-1-5）。

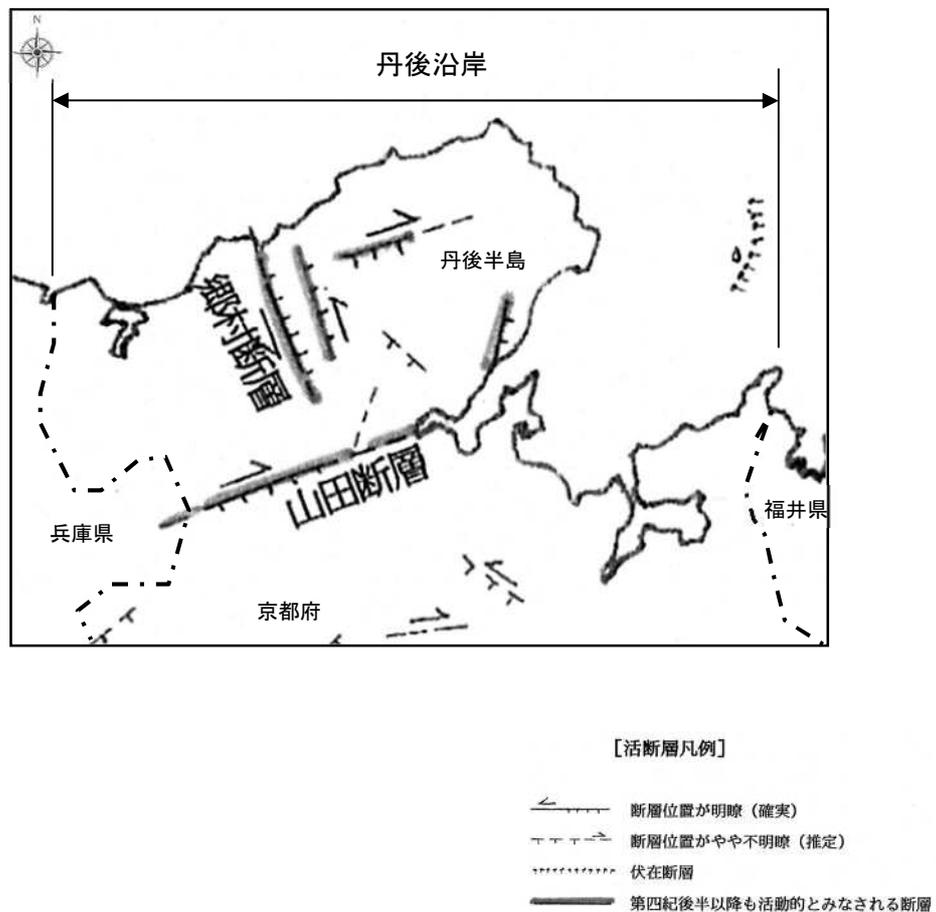
図 1-1-6 京都沿岸部の活断層

丹後半島には、活断層(第四紀断層および地震断層)が確認されている(図 1-1-6)。

山田断層は、丹後半島の基部を東北東-西南西方向に延びる北側隆起を伴う右横ずれ断層である。郷村断層は、丹後半島から北方の日本海にかけて、北北西-南南東方向に延びる左横ずれ断層である。両断層とも 1927 年(昭和 2 年)北丹後地震の際に出現している。

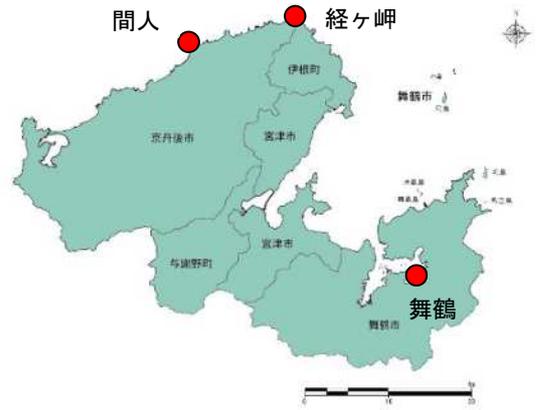
図 1-1-8 観測所位置図

丹後沿岸の気温や降水量は、舞鶴特別地域気象観測所（以下「舞鶴」という。）等で観測されている（図 1-1-8）。舞鶴での年平均気温は約 16℃であり、気候は暖かく温暖に分類される。冬季は日本海側特有のしぐれや降雪のために多雨多雪で、年間を通じて降水量は多い。月平均降水量は 150mm 程度である（図 1-1-9）。

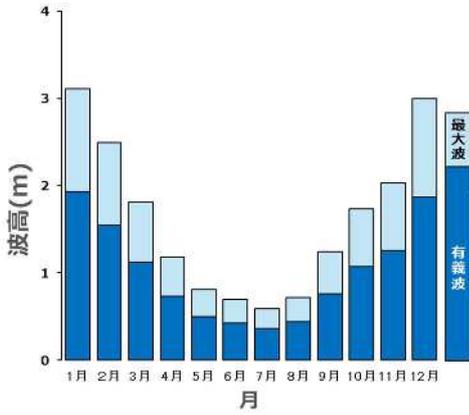
図 1-1-11(1) 月別の波高の平均値・標準偏差および最大値・最小値

経ヶ岬の波浪観測によると有義波高および周期の平均値はそれぞれ 1.00m、6.48 秒であり、また最大波の波高、周期の平均値はそれぞれ、1.62m、7.57 秒である。波高は、2m以下の発生頻度が 86%占めており、周期は 4～8 秒の頻度が高い。

波高の季節変動は大きく、冬季に最大値、夏季に最小値となっている。波向は北を中心に北北西～北東の範囲で出現する。最大波における月別の最大値は 10 月に記録されている 14.35m である。また、周期については 12.5 秒が最大で 2 月に記録されている（図 1-1-11）。

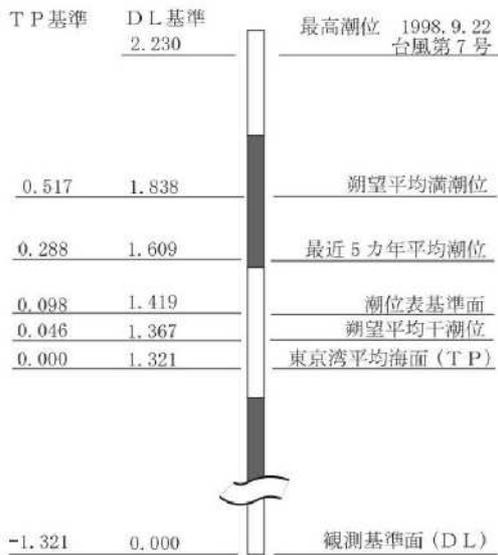
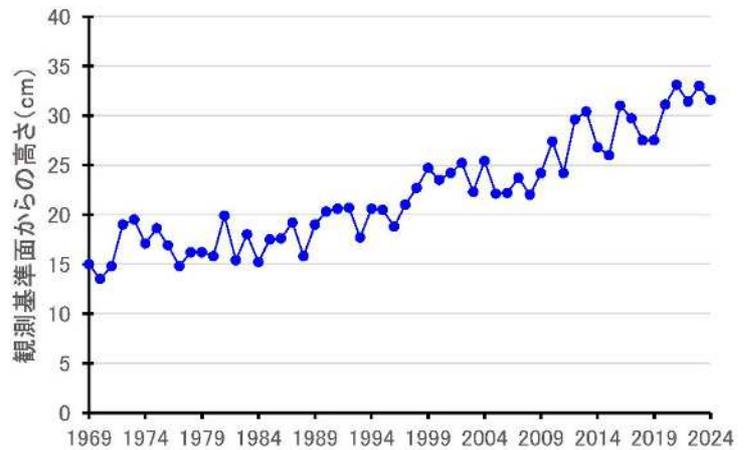
図 1-1-12 舞鶴の潮位

潮位は気象庁により舞鶴で観測が行われている。舞鶴における過去最高潮位は T.P. +0.93m（1998 年 9 月 22 日：台風 7 号）である（図 1-1-12）。

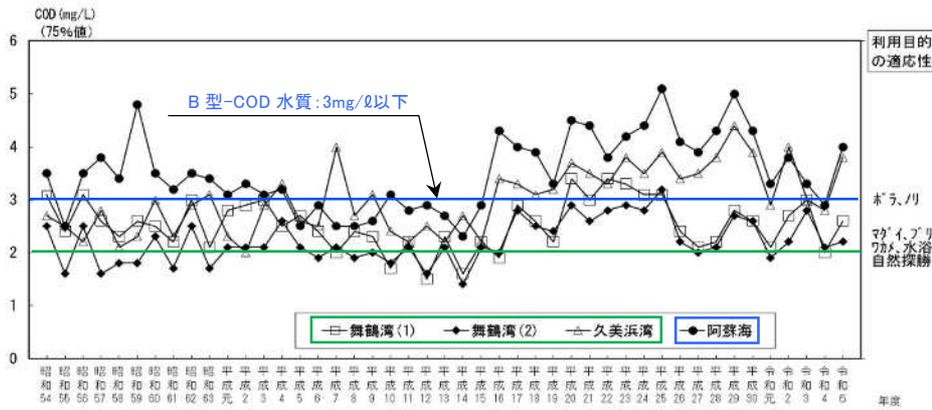
図 1-1-13 主要環境基準点(海域)の COD の年次推移 (年平均値)

一方、内湾の舞鶴湾、宮津湾、久美浜湾、阿蘇海では海水交換の悪い閉鎖性水域であることから、有機汚濁の代表的な指標である COD の環境基準は未達成が続いている（図 1-1-13）。

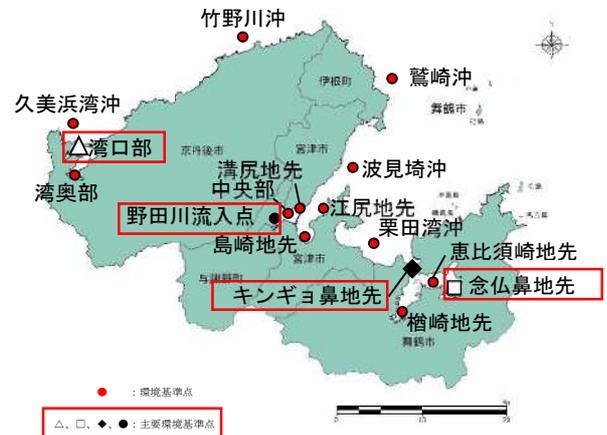
図 1-1-14 環境基準測定地点

外洋に面した開放性の海岸では、水質基準を満足しており、良好な水質環境が保たれている。観測所のある久美浜湾沖、竹野川沖、鷲崎沖、波見埼沖、栗田湾沖では、有機汚濁の代表的な指標である COD の環境基準を満足している（表 1-1-1、図 1-1-14）。

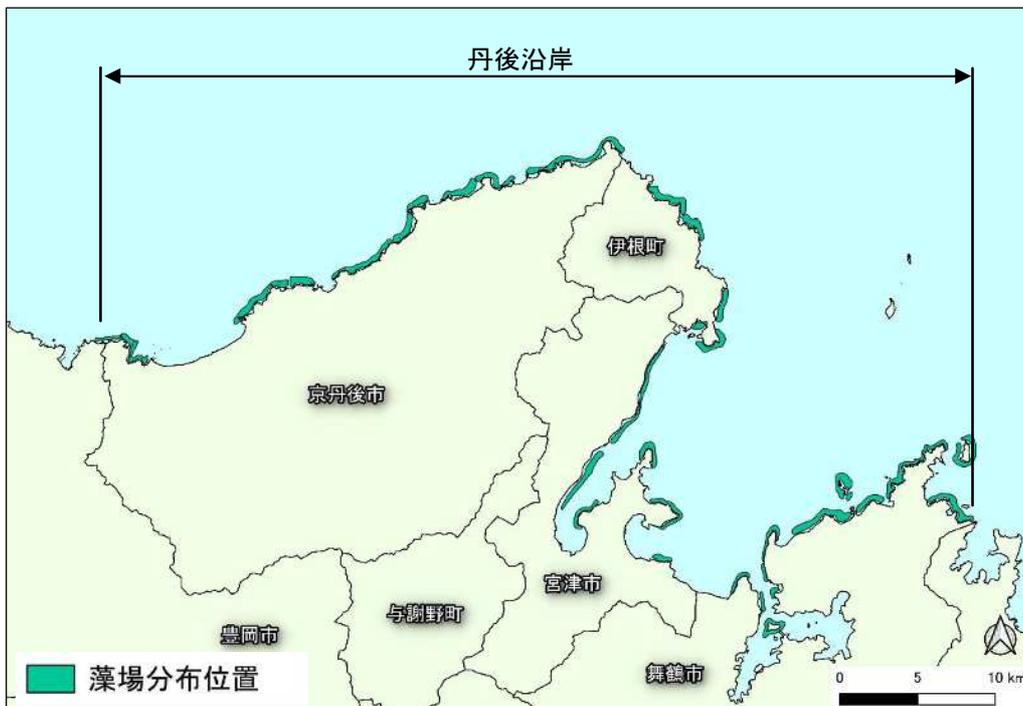
図 1-1-25 主な藻場の分布区域

京都府では平成17年度から平成22年度まで海藻着底基質の設置によるヘクター規模での藻場造成に取り組み、平成30～令和2年度に実施された藻場調査では京都府の藻場面積は約1,507haとされている（図1-1-25）。

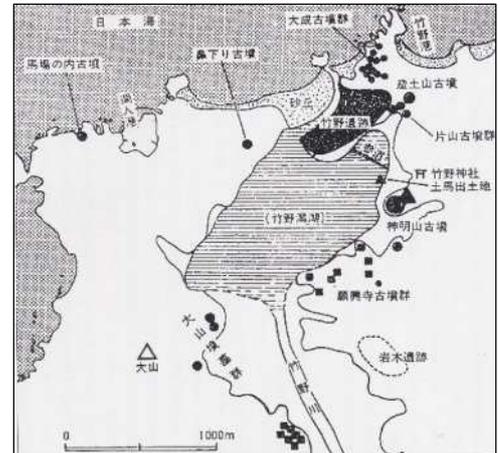
図 1-1-26 竹野川河口潟湖推定図

丹後の国は、奈良時代に丹波の国から分離してできた。丹後の国の国府は、天橋立の府中であつたようである。しかし、古くは、丹後半島北部が国の中心であつたと推定され、古墳から出土品が発見されている。当時の福田川や竹野川等の河口には潟湖があり、港になっていたとされるが、河口閉塞により港としての機能を失い、港で繁栄していた豪族等が、天橋立周辺に移り、「遷都」されたものと考えられている（図 1-1-26）。

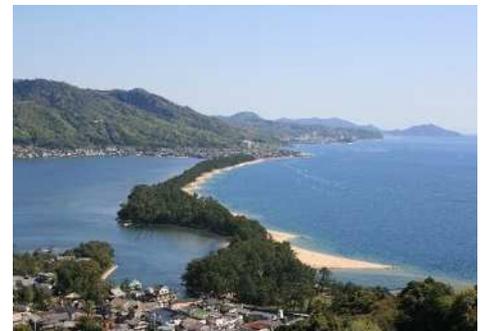
図 1-1-27 天橋立

天橋立は、波静かな外海の宮津湾と内海の阿蘇海を二つに割いて、白砂青松が延びる約 3.6km の砂嘴である。砂嘴のおよそ半分は、弥生時代に出来たと考えられている。小式部内侍が『小倉百人一首』のなかで、憧憬を込めて詠み、江戸の頃より日本三景の一つとして名高い場所である。『丹後國風土記』逸文によると「伊射奈藝命が天と地を往来するための梯子で、伊射奈藝命が寝ている間に倒れて天橋立になった」と言われている（図 1-1-27）。

天橋立は縄文海進（氷河期の後、縄文前期に海面が最も上昇した現象）で形成された。海面が上昇したことで、近隣河川から出てきた土砂が発達した沿岸流と湾外からの波によって湾奥へと運ばれ、その後、海面低下と漂砂により、天橋立の地形が形成されたとされている。現在の天橋立の形状に発達するまでには、3,500 年かかると見られ、雪舟、貝原益軒、歌川広重らが、各時代に描き編集した絵や図では、少しずつ成長する天橋立の様子が残されている。

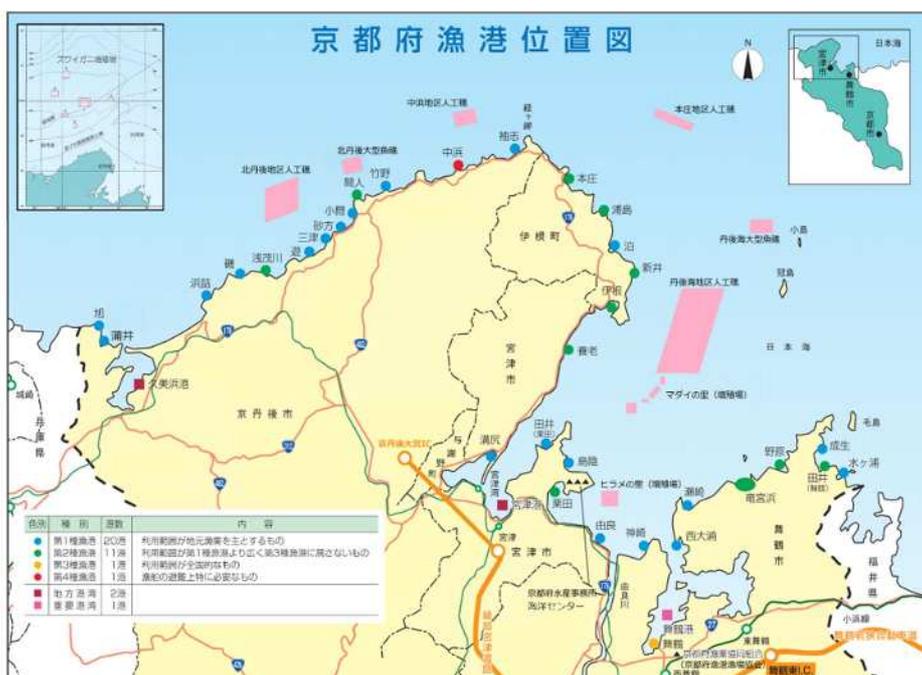
図 1-1-38 漁港位置図

所在地	第1種	第2種	第3種	第4種	所在地	第1種	第2種	第3種	第4種		
舞鶴市	成生	野原	舞鶴		京丹後市	袖志	間人		中浜		
	瀬崎	竜宮浜				竹野	浅茂川				
	西大浦	田井(舞鶴)				小間					
	水ヶ浦					砂方					
	神崎					三津					
宮津市	島陰	栗田				遊					
	由良	養老				浜詰					
	溝尻					磯					
	田井(栗田)					浦井					
伊根町	泊	伊根				旭					
		新井									
		浦島									
		本庄

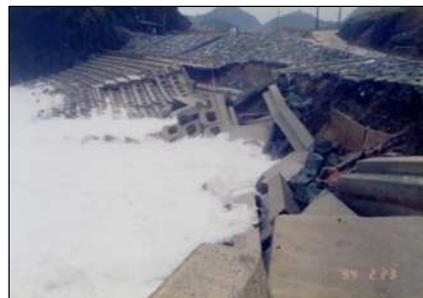
図 1-3-1 冬季風浪による海岸保全施設の被災

丹後沿岸では、これまで波浪や高潮等により、多くの人命や資産が一度に失われたり、広範囲に施設が倒壊する等の甚大な海岸災害は受けていない。しかし、冬季風浪や高潮等により、一部の地域では施設の破損や背後地にある民家の浸水等が発生している（図 1-3-1）。

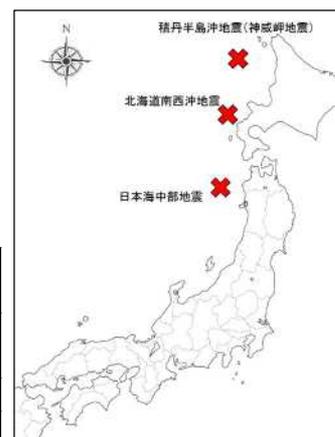
図 1-3-3 丹後沿岸に来襲した主な津波

丹後沿岸に来襲した津波は、昭和 15 年の「積丹半島沖地震」による津波や昭和 58 年の「日本海中部地震」による津波、平成 5 年の「北海道南西沖地震」による津波の記録が残されている。記録によれば、住家への浸水や漁船の被害等が発生している（図 1-3-3）。平成 5 年以降、京都府内では津波による浸水被害は確認されていない。

発生年	地震名	M	痕跡高 (京都府)
S15年	積丹半島沖地震 (神威岬沖)	7.5	0.6m [※]
S58年	日本海中部地震	7.7	2.7m
H5年	北海道南西沖地震	7.8	1.4m

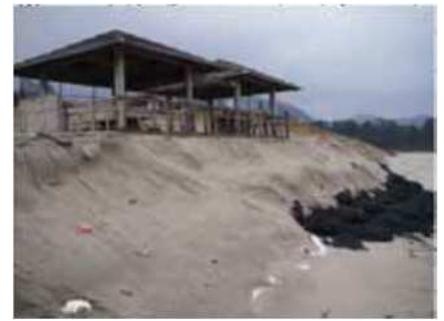
図 1-3-4 久僧海岸の浜崖

沿岸漂砂は波向に応じて東西方向に移動し、弓形の砂浜形状が形成されている。このような弓形の砂浜では、岬の遮蔽域に当たる両端では砂の移動は小さく、中央部で大きくなる特性を有している。近年、砂浜全体の土砂量が減少しており、中央部で汀線後退と浜崖が生じている。

越波災害等の防災上、海水浴場としての利用上も支障があり、さらに侵食が進むと背後地の人家、道路、田畑等に直接被害を及ぼすおそれがあるため、潜堤（人工リーフ）の改良や養浜による侵食対策を行っている（図 1-3-4）。

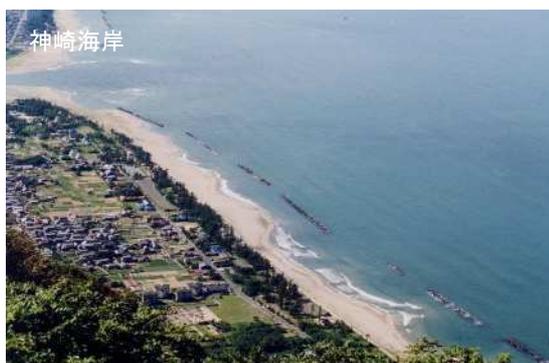
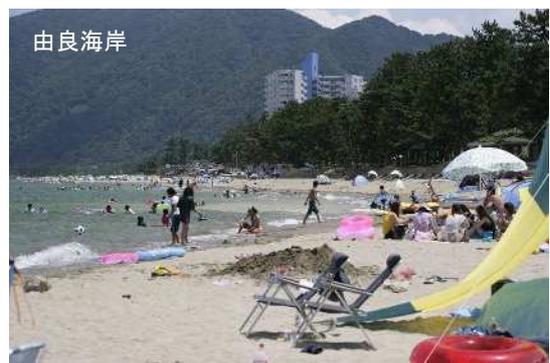
図 1-3-6 由良川河口の神崎海岸・由良海岸

地形変化特性としては、河口付近は由良川からの出水に強く影響されること、岸沖漂砂により岸から200～300m（水深3～5m）の所に沿岸砂州が形成されることが特徴である（図1-3-6）。

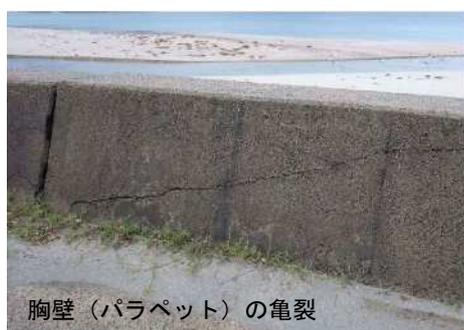
図 1-3-7 護岸の老朽化

また、海岸保全施設は、高度経済成長期に集中して施設を整備されたので、老朽化が進行している（図 1-3-7、図 1-3-8）。丹後沿岸における海岸護岸（港湾・一般海岸）を約 60km 整備しているが、平成 28 年度の調査では、整備から 50 年以上経過する施設が約 23km (39%)、20 年後の平成 48 年には約 46km (76%) となった（図 1-3-9）。

海岸保全施設の定期的な巡視、点検を行い、施設の損傷・劣化・変形等の把握に努め、護岸のひび割れや堤体のクラックや堤体の空洞化等構造物の異常が認められた時には、状況に応じて適切に対処し、防護機能の維持を図る。地震、津波、高潮等の発生後等、必要に応じて緊急点検を実施する。

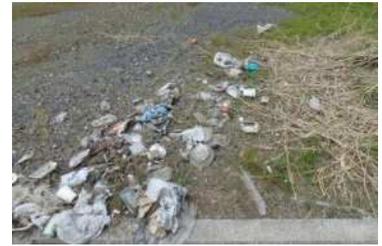
図 1-3-12 漂着ゴミ

海岸は、多種多様な生物の重要な生息・生育環境の場であり、人々にとって憩いの場としても、利用されている。しかし、近年、投棄ゴミや国内外からの大量の海岸漂着物等によって、海岸環境の悪化や海岸機能の低下、漁業への影響等が懸念される。また、ゴミだけでなく、沖合で座礁したタンカーから流出した重油が漂着することもあり、過去に流出した重油により、大規模な災害が発生している（ナホトカ号重油流出事故（平成9年1月）等）（図1-3-12）。

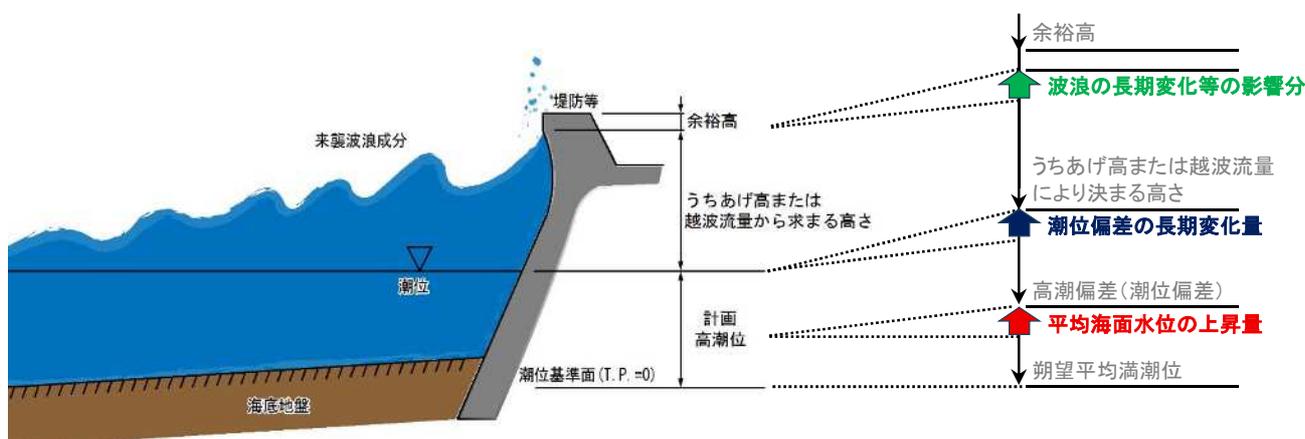
図 1-5-1 高潮・高波による計画天端高の設定方法の模式図

$$\text{計画天端高【高潮・高波】} = \text{期望平均満潮位} + \text{海面上昇量} + \text{高潮偏差} \\ + \text{うちあげ高または越波流量から決まる高さ} + \text{余裕高 (30cm)}$$

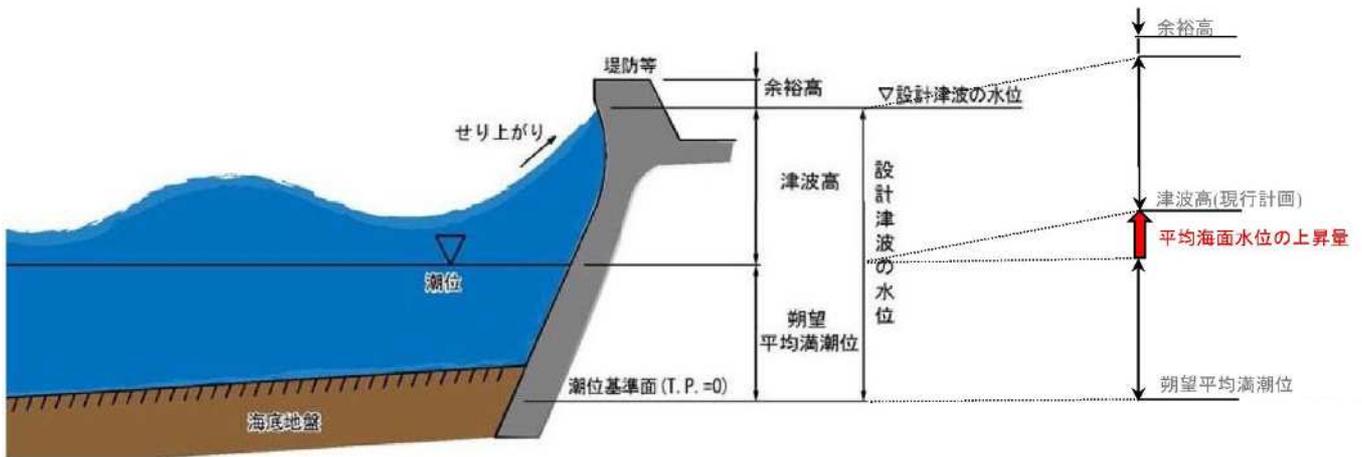
図 1-5-3 設計津波の水位による計画天端高の設定方法の模式図

$$\text{計画天端高【津波】} = \text{朔望平均満潮位} + \text{平均海面水位の上昇量} + \text{津波高（せり上がり考慮）} + \text{余裕高（30cm）}$$

津波からの防護を検討する海岸については、比較的発生頻度の高い津波（L1 津波）を設計津波水位とする。設計津波水位は丹後沿岸を 11 の地域海岸に区分して設定している（図 1-5-4、表 1-5-2）。

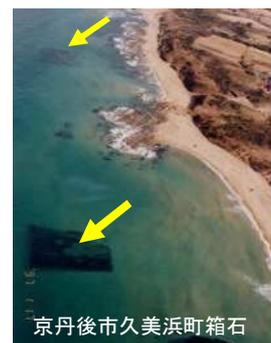
図 1-5-10 景観を妨げない施設【潜堤】

海岸防護のため、海岸保全施設等を整備するに当たっては「海岸景観形成ガイドライン」に基づき、各海岸の特性・特徴を踏まえた上で、極力、景観に影響を与えないよう配慮し、必要に応じて関係機関と十分調整を図ることとする。現地の状況により、これによりがたい場合でも、設置する施設が景観を損ねることのないよう、施設の設置目的を十分検証した上で、面的防護やハード・ソフト一体の対策、色彩や材質等周辺の景観とのバランスを考慮した計画とする（図 1-5-10）。

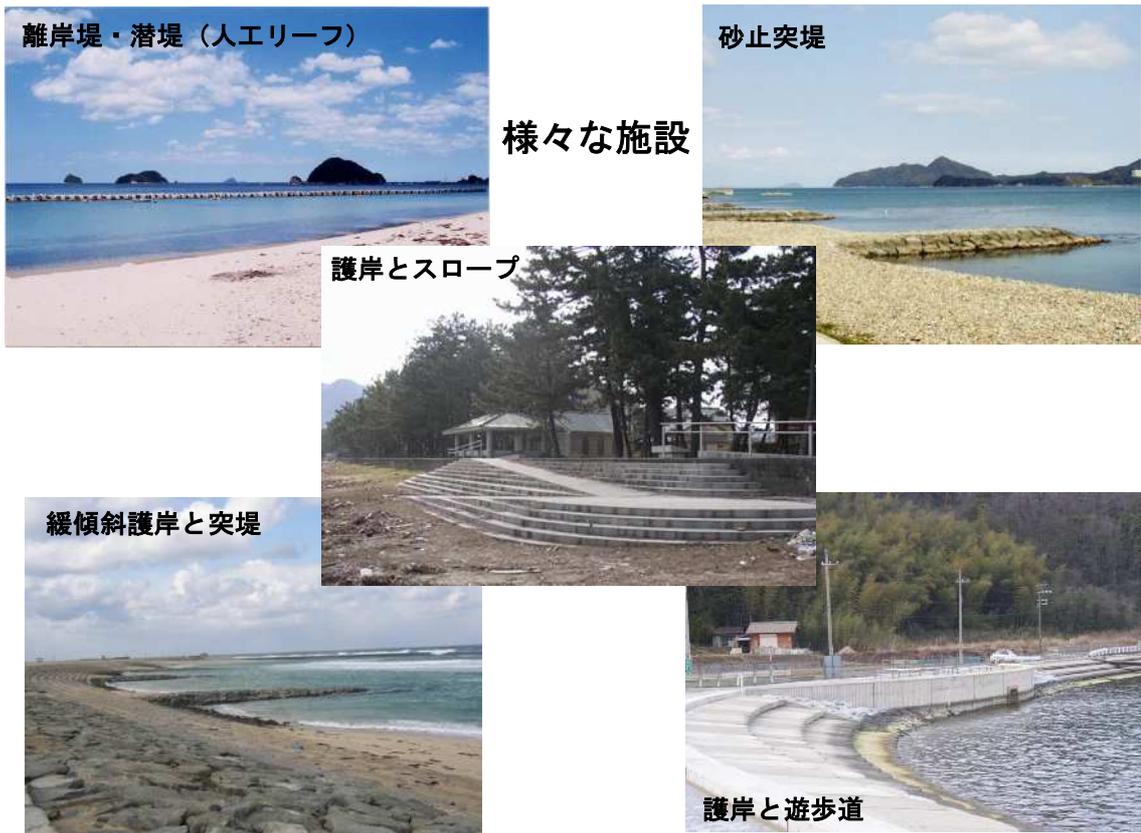
図 2-2-1 整備する海岸保全施設の種類

- 現況汀線（海岸線）沿いの配置とするが、実施にあたっては詳細な検討を行う。

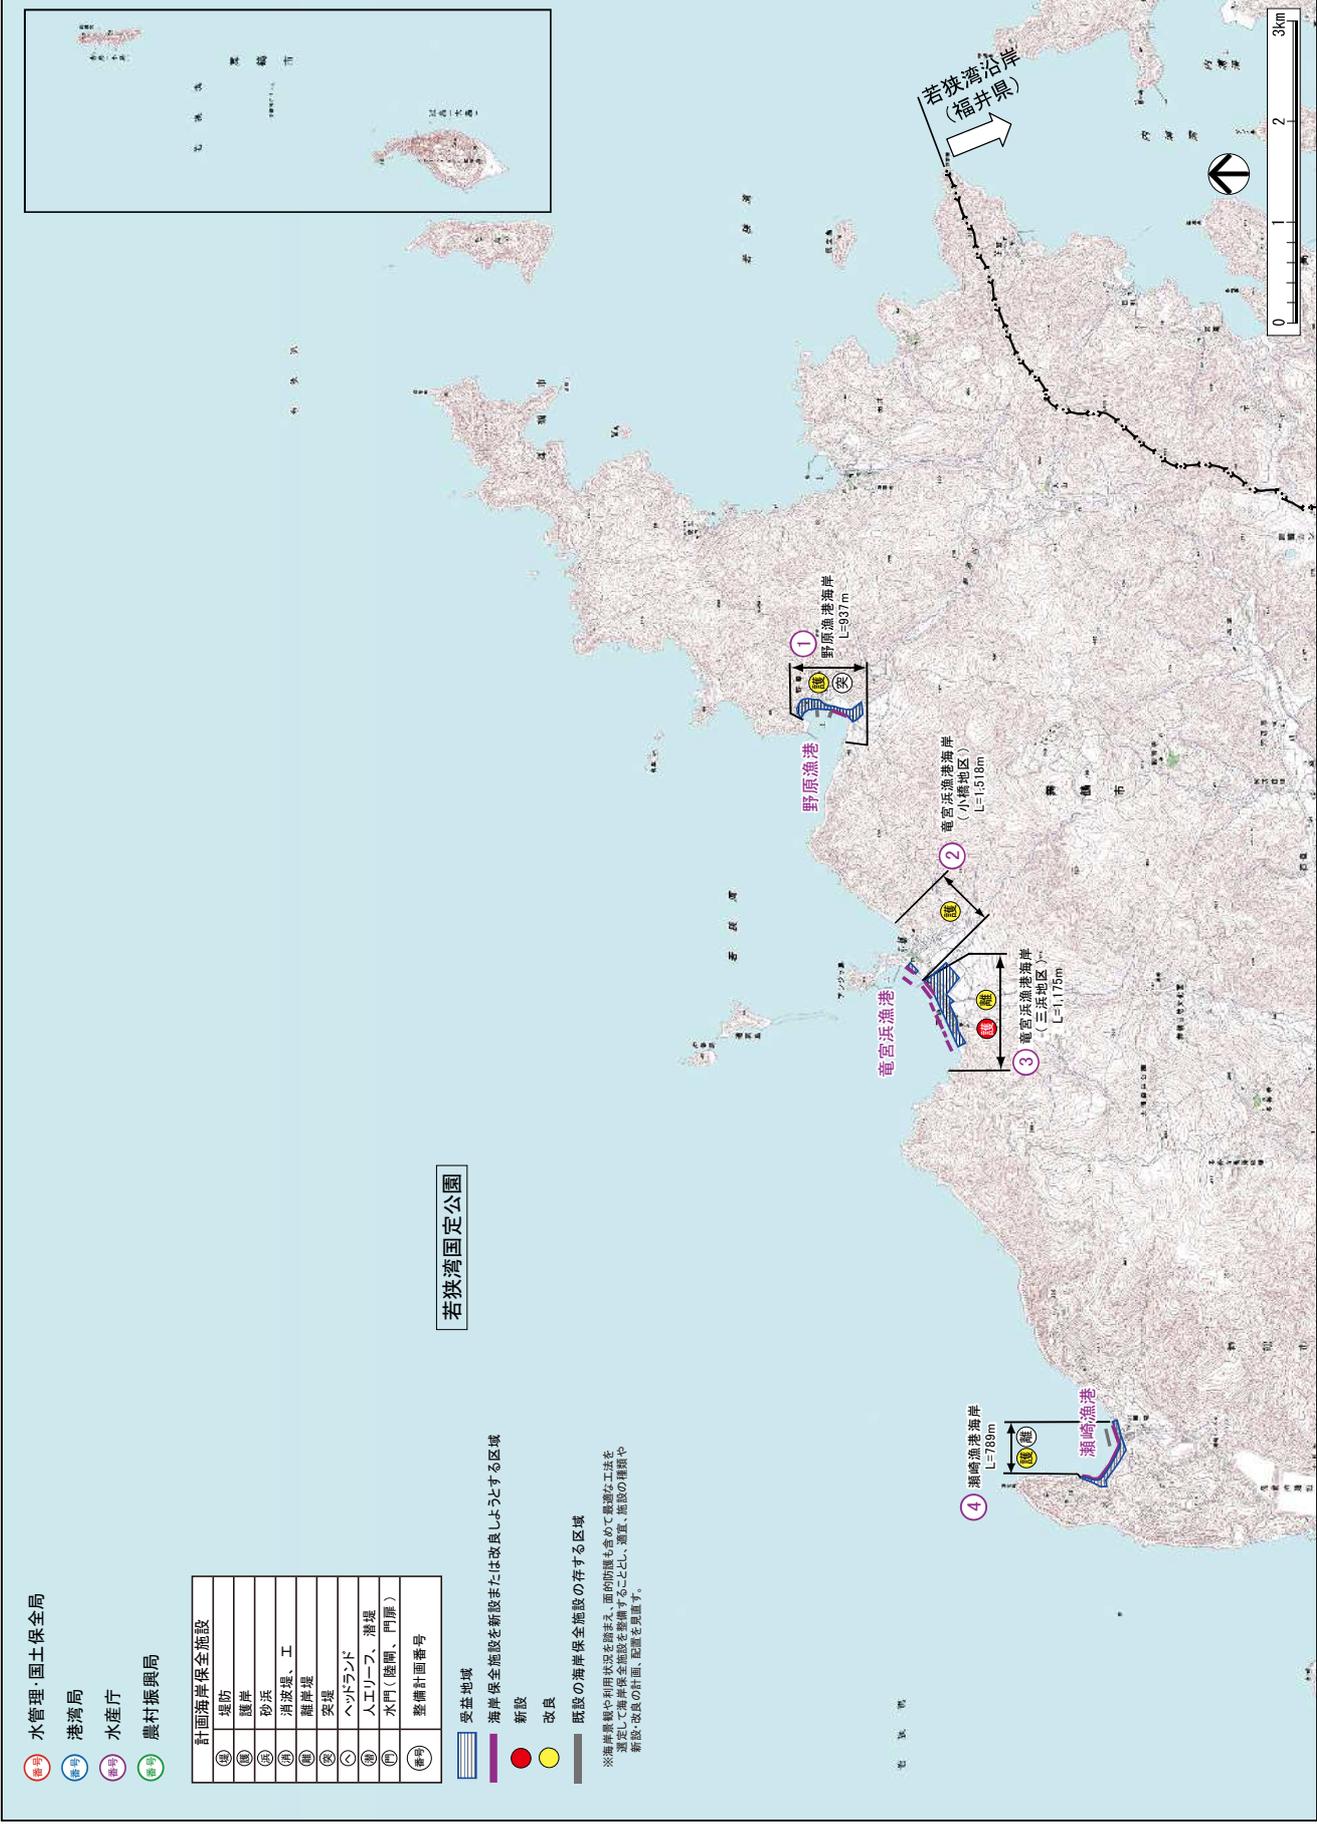
基本計画図(1)

計画海岸保全施設	
①	堤防
②	護岸
③	砂浜
④	消波堤、工
⑤	離岸堤
⑥	突堤
⑦	ヘッドランド
⑧	人工リーフ、消堤
⑨	水門(陸門、門扉)
⑩	整備計画番号
