2 海岸保全の基本理念

第2章 海岸保全施設の整備に関する基本的な事項

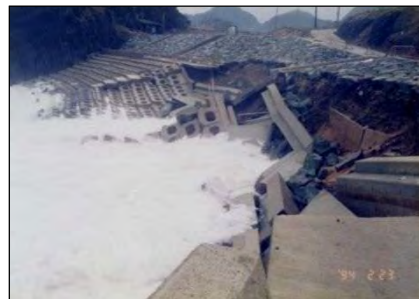
図 1-3-1 冬季風浪による海岸保全施設の被災

丹後沿岸では、これまで波浪や高潮などにより、多くの人命や資産が一度に失われたり、広範囲に施設が倒壊するなどの甚大な海岸災害は受けていない。しかし、冬季風浪や高潮などにより、一部の地域では施設の破損や背後地にある民家の浸水などが発生している（図 1-3-1）。

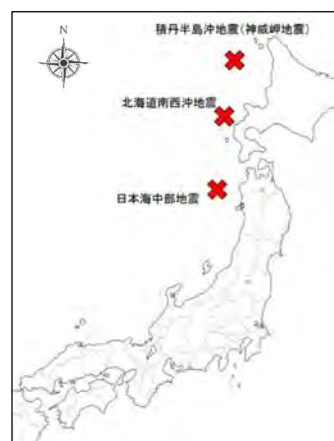
図 1-3-3 丹後沿岸に來襲した主な津波

丹後沿岸に來襲した津波は、昭和 15 年の「積丹半島沖地震」による津波や昭和 58 年の「日本海中部地震」による津波、平成 5 年の「北海道南西沖地震」による津波の記録が残されている。記録によれば、住家への浸水や漁船の被害などが発生している（図 1-3-3）。平成 5 年以降、京都府内では津波による浸水被害は確認されていない。

発生年	地震名	M	痕跡高 (京都府)
S15年	積丹半島沖地震 (神威岬沖)	7.5	0.6m※
S58年	日本海中部地震	7.7	2.7m
H5年	北海道南西沖地震	7.8	1.4m

※：高さの基準は不明（参考値）

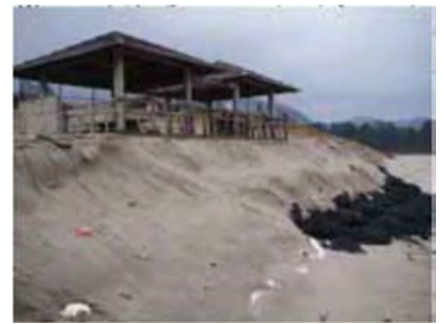
図 1-3-4 久僧海岸の浜崖

沿岸漂砂は波向に応じて東西方向に移動し、弓形の砂浜形状が形成されている。このような弓形の砂浜では、岬の遮蔽域に当たる両端では砂の移動は小さく、中央部で大きくなる特性を有している。近年、砂浜全体の土砂量が減少しており、中央部で汀線後退と浜崖が生じている。

越波災害などの防災上、海水浴場としての利用上も支障があり、さらに侵食が進むと背後地の人家、道路、田畑などに直接被害を及ぼすおそれがあるため、潜堤（人工リーフ）の改良や養浜による侵食対策を行っている（図 1-3-4）。

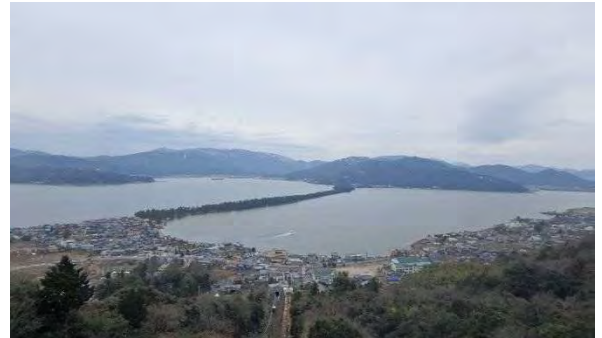
図1-3-5 天橋立

天橋立海岸は、南に向かう一方向の卓越した沿岸漂砂の堆積作用により形成されたもので、河川からの流出土砂量の減少や防波堤などの構造物設置に伴い、昭和 20 年（1945 年）代頃から砂浜の侵食が顕著になり、一時はその存在そのものが危ぶまれる状態であった。このため、昭和 26 年（1951 年）頃から調査を開始し、これまでに突堤・養浜・サンドバイパス・サンドリサイクル・潜堤などによる侵食対策を実施してきた。当初、大小の突堤群を設置してきたが、海岸への漂砂供給が不足していることから根本的な解決には至らなかった。そこで、昭和 54 年（1979 年）に旧運輸省と京都府が共同で学識者を含めた研究会を設立し、詳細な調査・試験施工を重ね、緊急養浜事業やサンドバイパスの事業化を進めた結果、汀線は平均約 20m 前進し、突堤の上手側ではその先端ま

で砂が堆積するなど、一定の漂砂の連続性が確保されるようになった。一方、突堤の下手側では砂が堆積せず、突堤群によって形成された汀線形状はノコギリ状となり、景観面や砂浜の利用制限などの新たな課題が生じるようになった。このため、模型実験・試験施工を経て、突堤先端の下手側に潜堤を設置し、漂砂を制御することで汀線を滑らかにする工法を採用し、平成4年（1992年）以降順次対策を行ってきた。また、平成18年（2006年）には潜堤の効果検証や海岸整備方針の検討を行い、効果的・効率的な潜堤形状とその配置計画及び施設配置を踏まえたサンドバイパス・サンドリサイクルの運用方針が決定された。

この方針に基づき、改良を含む全12基の潜堤が完了するとともに、サンドバイパス・サンドリサイクル事業を継続している（図1-3-5）。

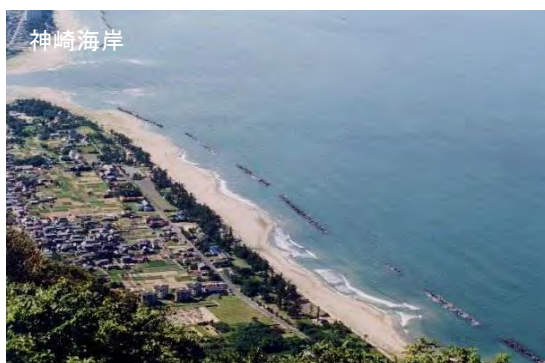
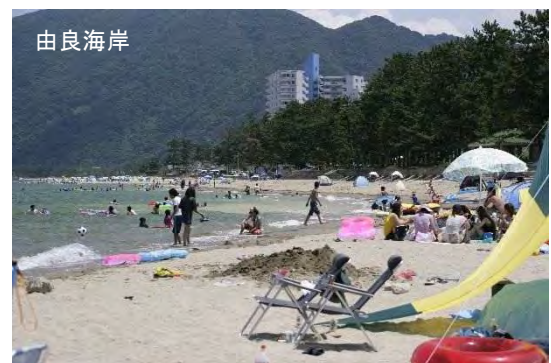
図1-3-6 由良川河口の神崎海岸・由良海岸

由良川河口に位置する神崎海岸及び由良海岸は、沿岸漂砂よりも岸沖漂砂が卓越する海岸である。昭和30年頃までは、50～100mの広い砂浜を有していたものの、侵食が進み昭和40年代には、由良川河口付近で5～10m程度の砂浜幅まで後退した。その後、計15基の離岸堤が設置され砂浜が回復したが、近年の冬季風浪により、消波ブロックなどの散乱などによる離岸堤の沈下が進行しており、再び侵食傾向となっている。このため、神崎海岸では侵食・高潮対策事業として、突堤及び潜堤（人工リーフ）の整備が進められており、また由良海岸では定期的な汀線測量を実施している。

地形変化特性としては、河口付近は由良川からの出水に強く影響されること、岸沖漂砂により岸から200～300m（水深3～5m）の所に沿岸砂州が形成されることが特徴である（図1-3-6）。

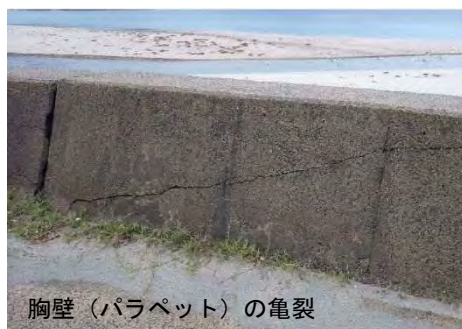
図 1-3-7 護岸の老朽化

また、海岸保全施設は、高度経済成長期に集中して施設を整備されたので、老朽化が進行している（図 1-3-7、図 1-3-8）。丹後沿岸における海岸護岸（港湾・一般海岸）を約 60km 整備しているが、平成 28 年度の調査では、整備から 50 年以上経過する施設が約 23km（39%）、20 年後の令和 18 年には約 46km（76%）となる結果となった（図 1-3-9）。

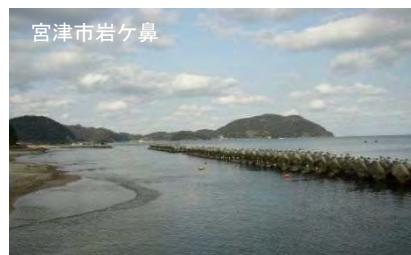
海岸保全施設の整備については、防護すべき地域の重要度や緊急性並びに地元要望などの地域ニーズを考慮の上、必要な整備を行うこととし、事業の実施に当たっては、海岸景観や施設周辺の利用状況に配慮し、堤防の嵩上げに限定するのではなく、関係機関と調整しながら

図 1-5-5 整備された海岸保全施設
必要に応じて面的防護やソフト対策との組み合わせを検討する（図 1-5-5）。

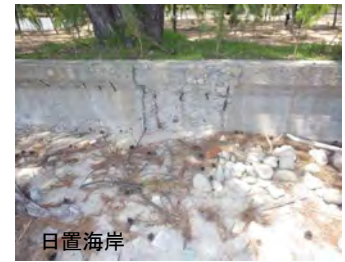
図 1-5-7 老朽化した海岸保全施設

海岸保全施設の急速な老朽化に伴い、維持管理はますます重要なものとなる。施設を良好な状態に保つために長寿命化計画に基づき、定期的な巡視・点検や維持・修繕などを確実に実施することで、効率的かつ効果的な施設の維持管理を推進する（図 1-5-7）。

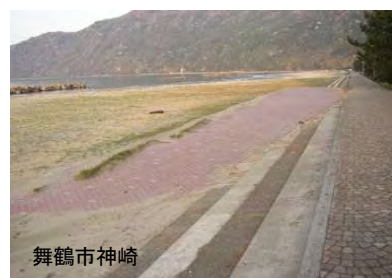
図 1-5-14 スロープの整備

海岸を利用する人々のアクセス施設を必要な箇所において確保する。子供からお年寄り、障がいを持つ人々の利用や、マリンスポーツなど、様々なタイプの海岸利用について、安全性・快適性を確保し、各海岸の特性を活かした将来的な可能性や地元の情報、意向を十分考慮し、利用度の向上を図る（図 1-5-14）。

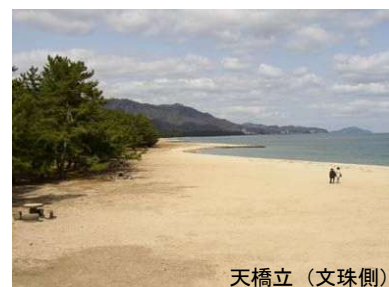
図 1-5-15 砂の堆積により広い砂浜を形成

砂浜は、人々が容易に足を踏み入れることができるので、地域住民、来訪者を問わず、海岸に親しむ場としてすぐれたものである。侵食から砂浜を守ることで、高い利用度が維持できるので、砂浜の保全に積極的に取り組むこととし、観光的側面だけでなく、地域住民の利用も十分に考慮する（図 1-5-15）。

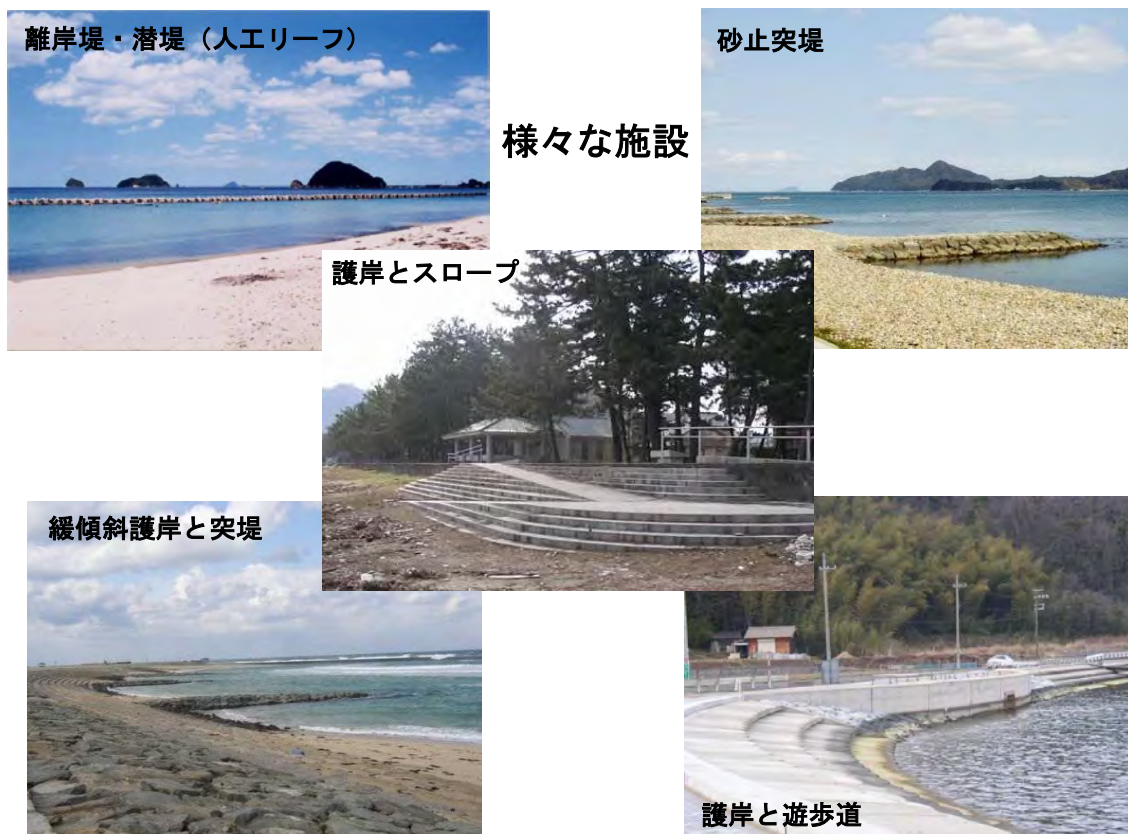
図 2-2-1 整備する海岸保全施設の種類

- 前章で設定した防護水準を確保するよう、護岸などの配置計画を示す。なお、実施に当たっては、気候変動予測の不確実性、経済性、地形条件、地元の意見などを踏まえ、必要に応じて段階的整備や面的防護などによる複合的な対策、ソフト対策も組み合わせるなど、多層的で柔軟な対策の検討を行う。
- 整備する海岸保全施設の種類は、堤防や護岸、砂浜、消波堤や消波工、離岸堤、突堤（ヘッドランド含む）、潜堤（人工リーフ）などとする（図 2-2-1）。
