1 京都府立医科大学（京都市上京区）

コロナ禍における府立医科大学の取組について

2 妙法院（京都市東山区）

文化財の解体・修繕の状況について

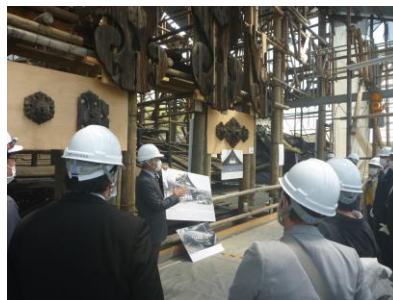
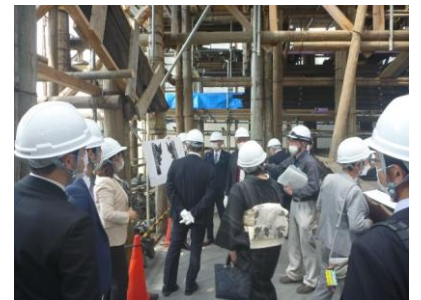
庫裏の小屋組を支える敷梁に亀裂が確認されたほか、建物全体に傾斜が生じていたことから、大正7年以来の大規模修繕を実施することとなった。事業主体である宗教法人妙法院から府教育委員会が委託を受け、技術職員が現場に常駐し、調査、設計管理を行っている。今回の修理方法は屋根瓦を全て下ろし、小屋組部分を基本として解体を行った上で、破損部分の補修・交換を行う半解体修理で、令和2年11月に着手、令和9年3月に完了の予定である。令和2年度に仮設の覆屋（おおいや）である素屋根を建設、令和3年度は屋根瓦、屋根下地、小屋組、土壁など必要部分の解体を進め、並行して耐震診断を行った。現時点では概ね計画どおりに修理が進んでおり、令和4年度以降は木部の補修・組み立て、土壁の復旧、屋根の土居葺（どいふき）・本瓦葺、構造補強等を実施予定とのことであった。

施設を視察
