## 三条大橋－四条大橋間 右岸園路舗装の整備について

### 1. 現在の舗装状況

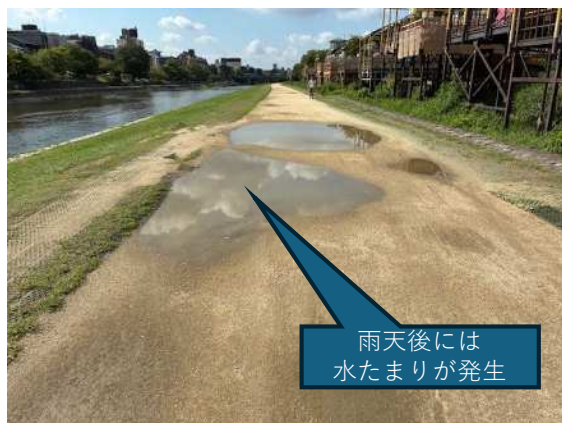
【三条大橋付近より四条側を望む】

- ・土系舗装の表層が流出し、部分的にコンクリートが露出している状況。

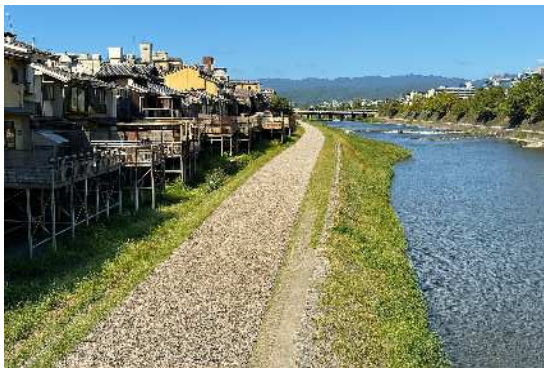
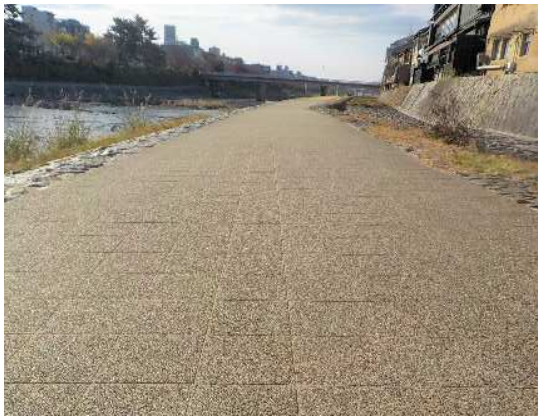
| 案 | 1 案<br>洗い出し平板ブロック舗装 | 2 案<br>自然石 | 3 案<br>石畳み風舗装 |
|---|---|---|---|
| 特徴 | <ul style="list-style-type: none"> <li>○ コンクリート等の素材で作られた平板を使用した舗装。</li> <li>○ 素材や色、表面仕上げの選択肢が豊富で、デザイン性や景観性を持たせることができる。</li> <li>○ 三條大橋や四條大橋の周辺で使用されている素材であり、統一のとれた印象となる。</li> <li>○ 経年劣化により、部分的にガタツキが発生する可能性はある。</li> <li>○ 平坦で歩きやすく、雨天時でも滑りにくい。</li> <li>○ 破損時には、部分的な補修が可能。</li> </ul> | <ul style="list-style-type: none"> <li>○ 天然素材による自然な質感。</li> <li>○ 使用する石材の質感や色合い、表面仕上げ、サイズ等によって印象は変わる。</li> <li>○ 三條スロープなどで使用されている素材。</li> <li>○ 経年劣化により、部分的にガタツキが発生する可能性はある。</li> <li>○ 表面処理を実施することにより、滑りにくくなる。</li> <li>○ 破損時には、部分的な補修が可能。</li> </ul> | <ul style="list-style-type: none"> <li>○ 石畳舗装に似た自然な風合いで、歴史的建造物周辺に合う舗装。</li> <li>○ アスファルトの柔軟性とコンクリートの強度を兼ね備えた舗装。</li> <li>○ 土系の舗装色を使用することにより、周辺の自然と調和できる。</li> <li>○ 鴨川園路での使用例はない。</li> <li>○ 白川筋の舗装で使用されている。</li> <li>○ 長期にわたり、耐久性が期待できる。</li> <li>○ 表面処理を実施することにより、滑りにくくなる。</li> <li>○ 破損時には、部分的な補修が可能だが、手間がかかる。</li> </ul> |
