鴨川 五条大橋下流左岸 護床工再整備工事について

工事の概要

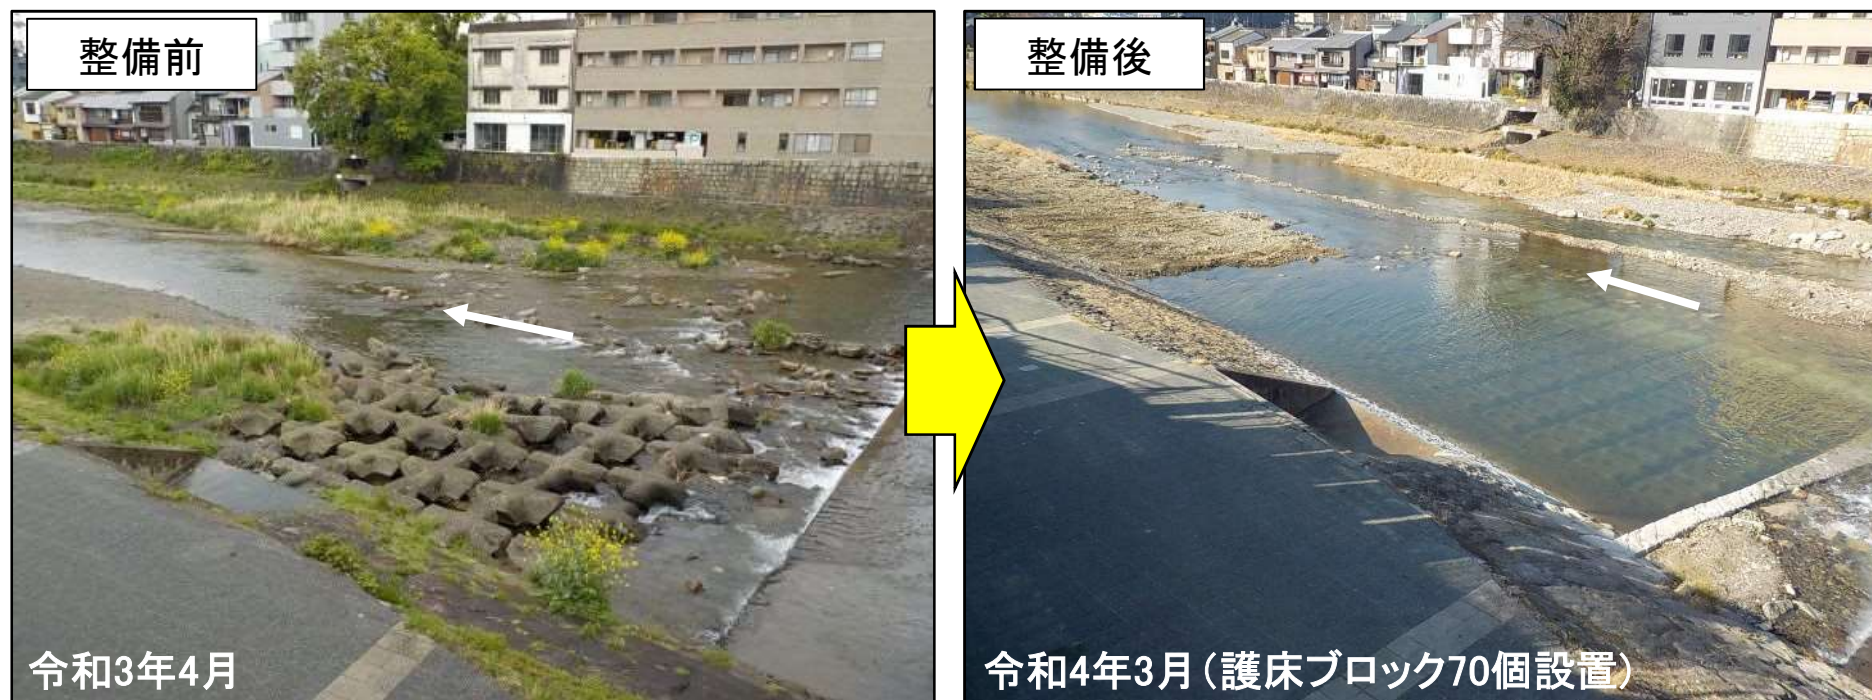
- ・第49回鴨川府民会議(令和2年6月)において、コンクリートブロックがあり、景観を損ねているとのご意見。
- ・調査の結果、五条大橋から下流の河床低下が進み、護床ブロックが浮き上がった状態であったことから、護岸を守るため適切な位置に再整備を実施。
- ・なお、塩小路～五条大橋の間は、浚渫の要望も多いが、このように河床は低下傾向にあるため、現時点においては浚渫の必要はないものと考えている。

- ※【環境への配慮】
- ・工事にあたり、水替え時に『お魚の救助』を賀茂川漁協の協力を得て実施。
 - ・護床ブロックの間隔を通常より広くとって設置(通常5cm→今回20cm)。
