## 4 海岸

## 令和8年度主要事業の概要

#### （1）宮津港海岸〈天橋立・文珠〉（海岸環境整備）

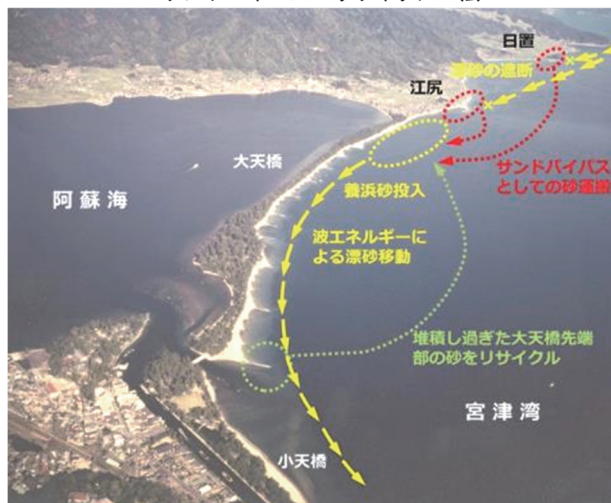
サンドバイパス・リサイクル工法

- 天橋立地区では、海流により供給される砂が減少したことにより、名勝「天橋立」の砂浜がやせ細っており、令和8年度も引き続き、サンドバイパス・リサイクル工法により周辺海域に堆積した砂を海流上流部に投入することで、波の力を利用して砂浜を保全していきます。
- 文珠地区では、護岸の空洞化による陥没を防止するため施設の改良を推進しています。令和8年度は、昨年度から引き続き、護岸の改良工事を実施します。
