4 海岸

基本方針

令和6年度主要事業の概要

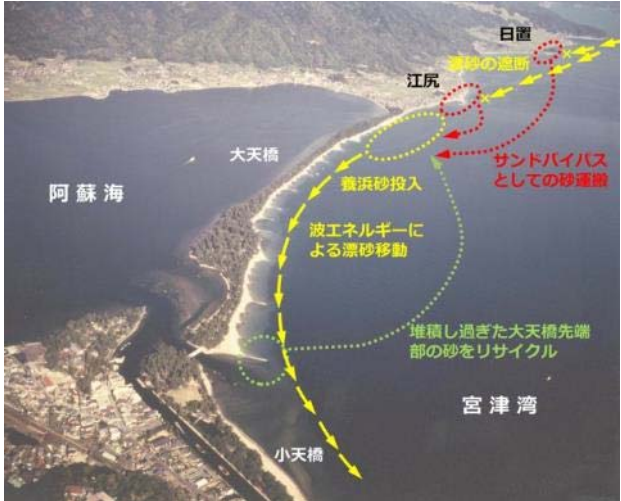
サンドバイパス・リサイクル工法

- 天橋立地区では、海流により供給される砂が減少したことにより、名勝「天橋立」の砂浜がやせ細っており、令和6年度も引き続き、サンドバイパス・リサイクル工法により周辺海域に堆積した砂を海流上流部に投入することで、波の力を利用して砂浜を保全していきます。
- 文珠地区では、護岸の空洞化による陥没を防止するため施設の改良を推進しています。令和6年度は、護岸の改良工事を実施します。
