一級河川 由良川水系

由良川下流圏域河川整備計画

(変更案)

京都府

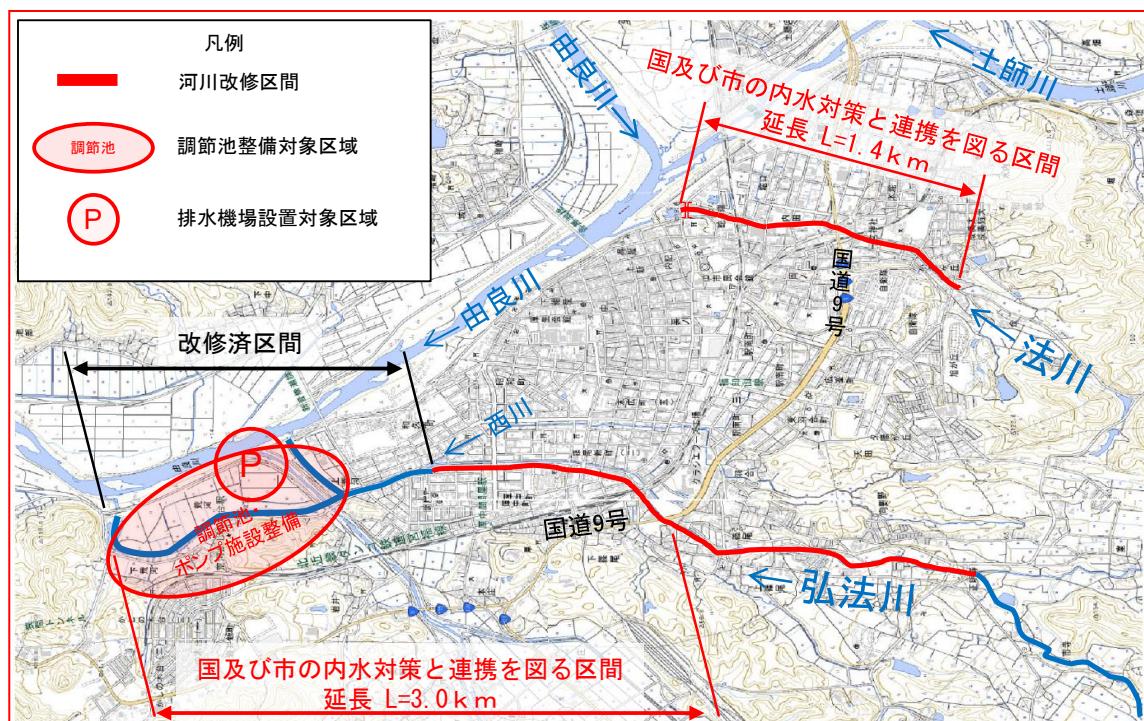
図1-2 内水対策（弘法川及び法川流域）

府の役割分担として、弘法川については、国及び市の内水対策と連携を図る区間（ $L=3.0\text{km}$ ）において、法川については、国及び市の内水対策と連携を図る区間（ $L=1.4\text{km}$ ）において、平成26年8月豪雨の洪水に対して河川から溢れないよう流下能力が不足している区間の河川改修を実施した。さらに、弘法川流域において、調節池（効果量20万m³）及び排水機場（救急排水ポンプ等11m³/s）を整備した。また、この短期対策に合わせて、国は排水機場のポンプ増強や新設、福知山市は貯留施設等の整備や流域における効果的な雨水流出抑制対策を進め、令和2年5月に総合的な治水対策が概成した。

とから、弘法川及び法川の流域において、国・府・市から成る「由良川流域（福知山市域）における総合的な治水対策協議会」の検討結果等を踏まえ、概ね5年の短期の取り組み（以下、「短期対策」という。）として、平成26年8月豪雨と同程度の降雨が発生した場合での床上浸水被害の概ね解消を目指し、関係機関と連携した一体的な対策を実施した。

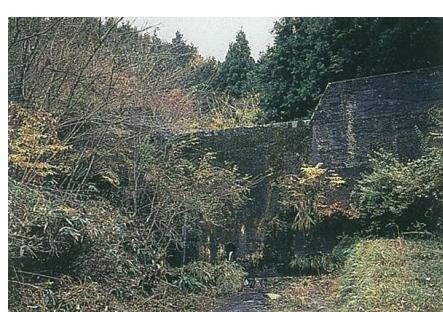
図1-6 周辺の景観にとけ込むえん堤
(雲原砂防施設群)

また、雲原川上流部に位置する雲原砂防施設群は我が国の砂防計画の先駆けとして、平成18年7月に砂防施設としては初めて国の登録記念物に登録された。それを契機に地域の活性化に向けた様々な取り組みが行われている。

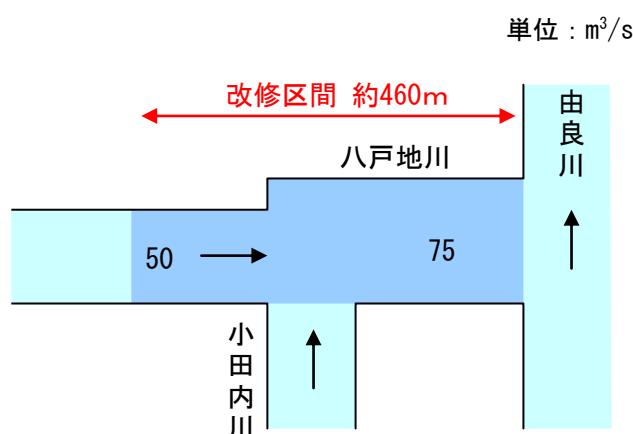
図2-1 八戸地川計画流量配分図

なお、河川改修を進めていく上で八戸地川の計画流量は次の値とする。

平成16年台風23号洪水により、八戸地川下流域の緊急輸送道路に指定されている国道175号が冠水した。このため、平成16年台風23号洪水と同規模（概ね10年に1回程度で発生する降雨規模）の出水を安全に流下させることを目的とし、本川築堤計画における樋門設置予定位置から上流約460mの区間について、付替え河川整備（約200m）と現川部の河道拡幅を行う。なお、整備にあたっては国の築堤事業と連携して実施する。

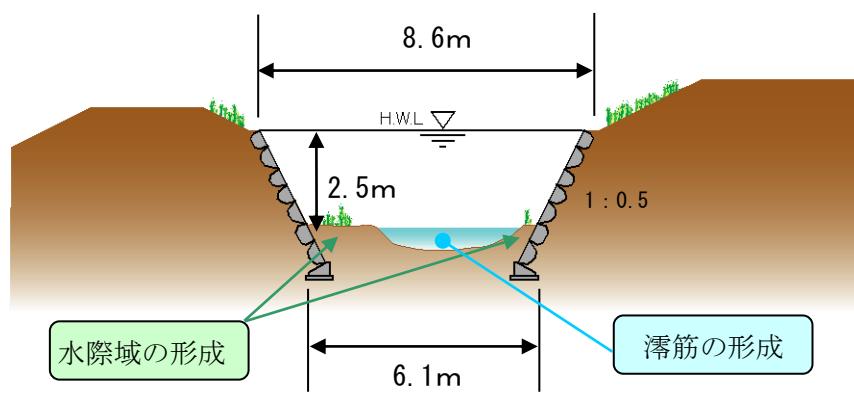
図 2-3 八戸地川標準横断図

整備に際しては現況河道内の河原や植生を極力保全し、河道内にみお筋を確保することで自然の営みによって瀬・淵が形成されることを促し、生物の生息・生育・繁殖環境の保全に配慮する。

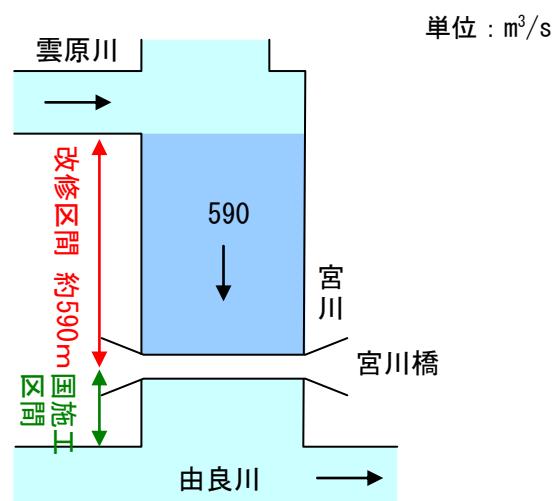
図 2-4 宮川計画流量配分図

なお、河川改修を進めていく上での宮川の計画流量は次の値とする。

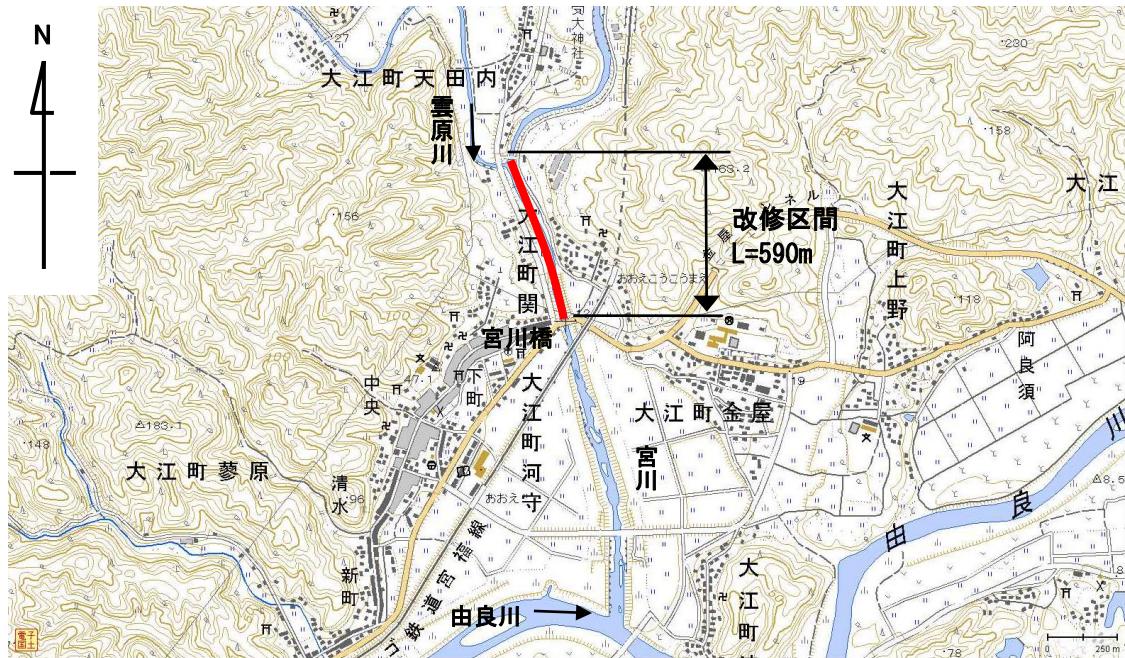
図 2-5 宮川改修区間位置図

現在の宮川は直轄施工である宮川橋下流を除き、川幅が狭い。そこで、平成 16 年台風 23 号洪水と同規模（概ね 10 年に 1 回程度で発生する降雨規模）の出水を安全に流下させることを目的とし、宮川橋から雲原川合流点までの約 590m 区間について、築堤及び河道拡幅を行う。なお、整備にあたっては由良川本川の計画高水位影響範囲における築堤については国が、低水部の河道拡幅等その他の整備については府が役割分担をして実施する。

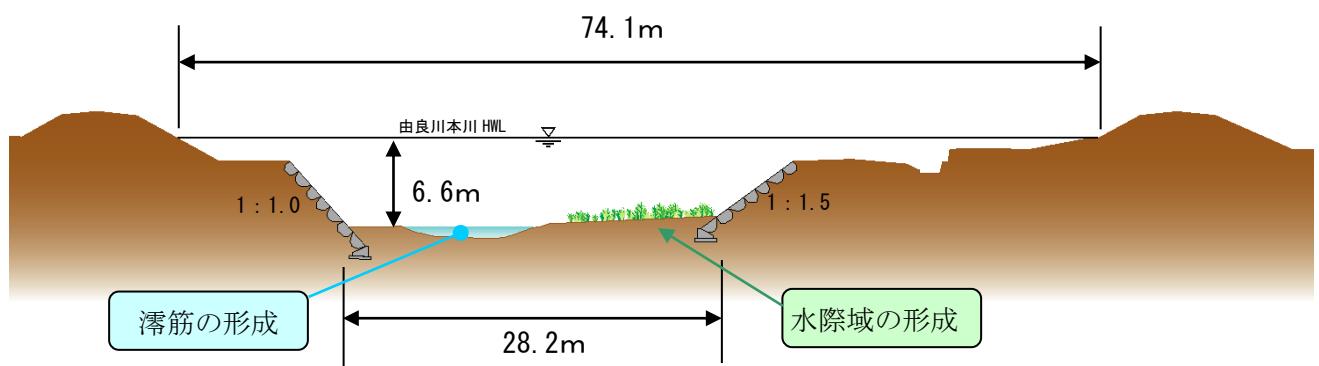
図 2-6 宮川標準横断図

整備に際しては、現況河道内の河原や植生を極力保全し、河道内にみお筋を確保することで自然の営みによって瀬・淵が形成されることを促し、生物の生息・生育・繁殖環境の保全に配慮する。

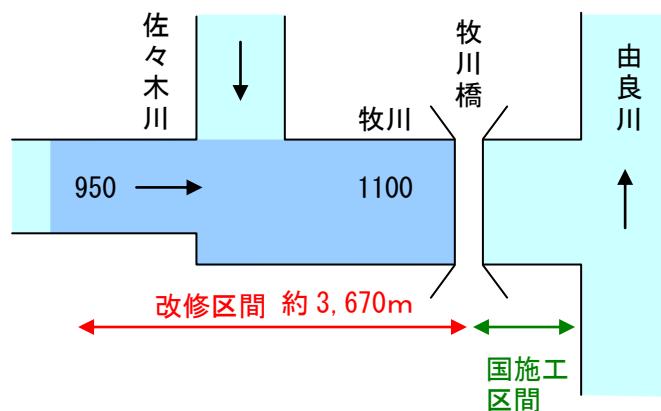
図 2-7 牧川計画流量配分図

なお、河川改修を進めていく上で牧川の計画流量は次の値とする。

※牧川流域における平成 16 年台風 23 号洪水は、圏域の他の地域よりも、降雨強度が大きく、強雨の継続時間が長いため、生起確率を評価すると他の河川よりも大きな規模となった。なお、この計画規模は平成 21 年 8 月洪水もカバーしている。

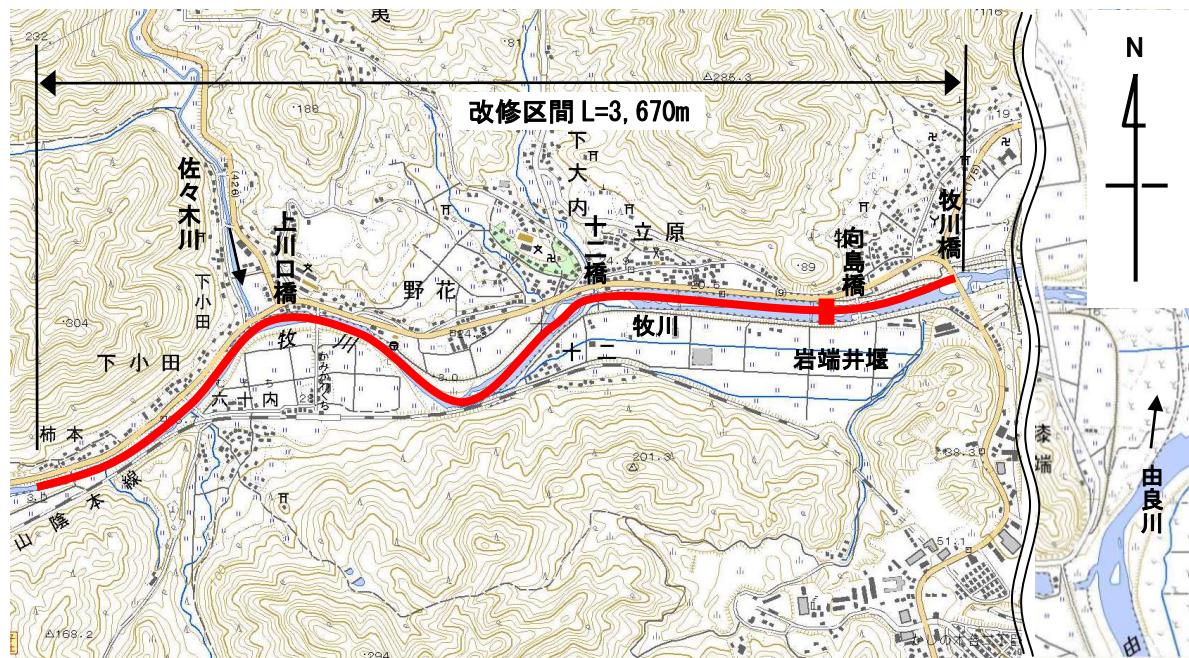
図 2-8 牧川改修区間位置図

現在の牧川は直轄施工である牧川橋下流を除き、流下能力が低い。そこで、平成 16 年台風 23 号洪水と同規模（概ね 30 年に 1 回程度で発生する降雨規模※）の出水を安全に流下させることを目的とし、牧川橋から上流約 3,670m の区間について、築堤、河床掘削、橋梁架替、堰改築等を行う。

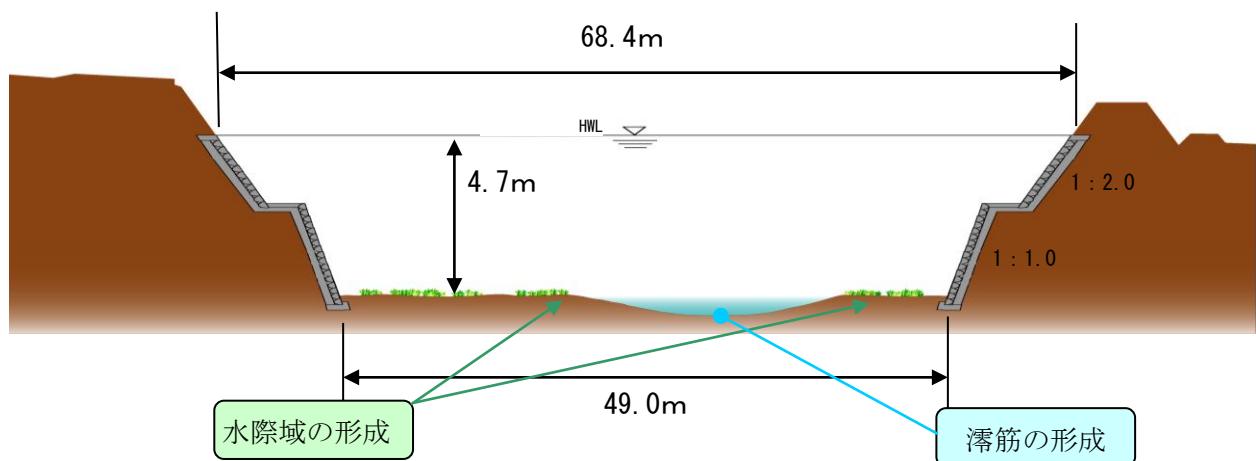
図 2-9 牧川標準横断図

整備に際しては現況河道内の河原や植生を極力保全し、河道内にみお筋を確保することで自然の営みによって瀬・淵が形成されることを促し、生物の生息・生育・繁殖環境の保全に配慮する。

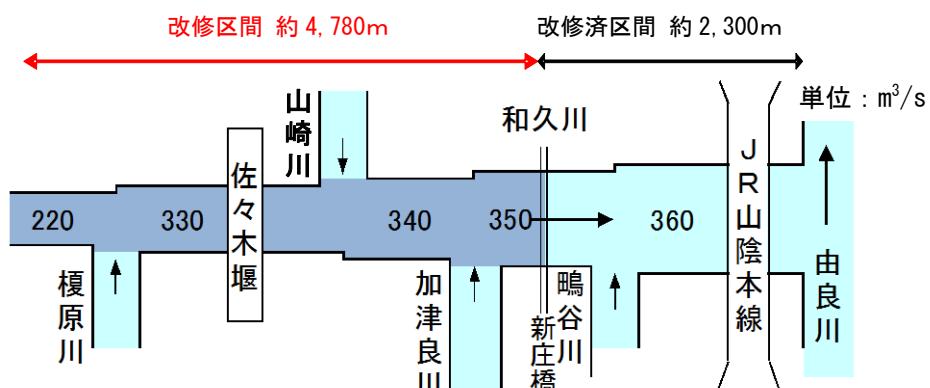
図 2-10 和久川計画流量配分図

なお、河川改修を進めていく上で和久川の計画流量は次の値とする。

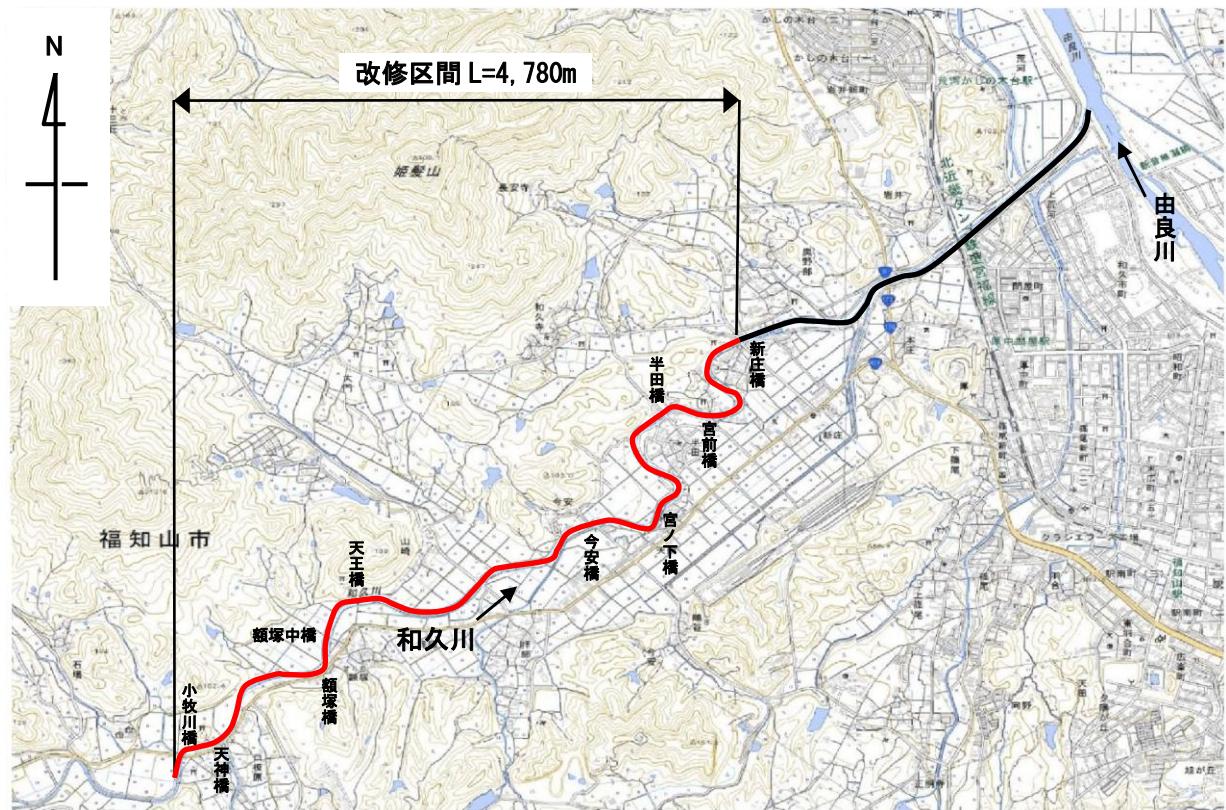
図 2-11 和久川改修区間位置図

現在の和久川は整備済みである由良川合流点から新庄橋までの区間を除き、流下能力が低く、平成 16 年台風 23 号洪水により、榎原川合流点付近で民家浸水被害が生じた。そこで、平成 16 年台風 23 号洪水と同規模（概ね 10 年に 1 回程度で発生する降雨規模）の出水を安全に流下させることを目的とし、新庄橋から上流約 4,780m 区間について、築堤、河道拡幅、橋梁架替、井堰改築及び河床掘削を行う。

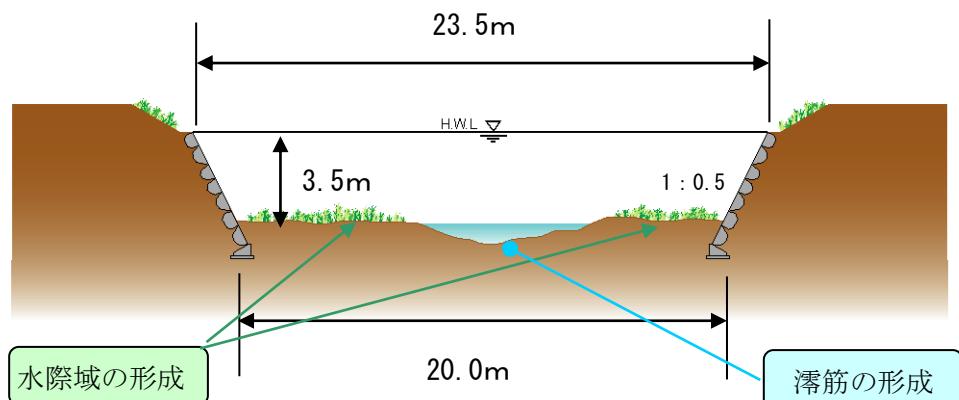
図 2-12 和久川標準横断図（佐々木堰上流付近）

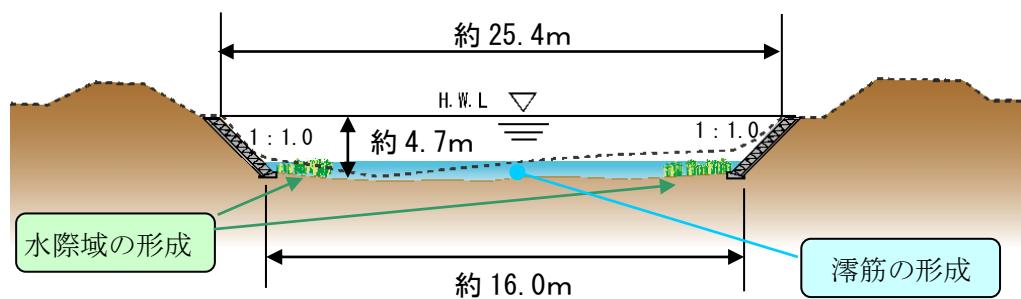
図 2-13 和久川標準横断図（新庄橋上流付近）

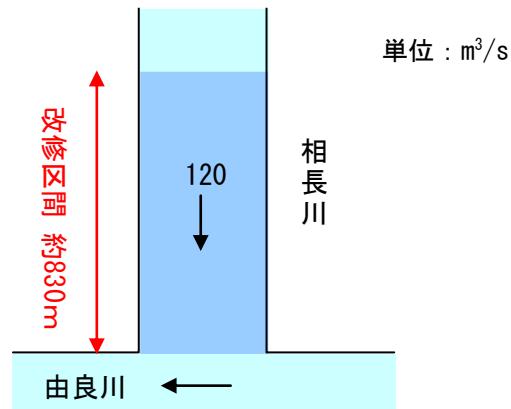
図 2-14 相長川計画流量配分図

なお、河川改修を進めていく上で相長川の計画流量は次の値とする。

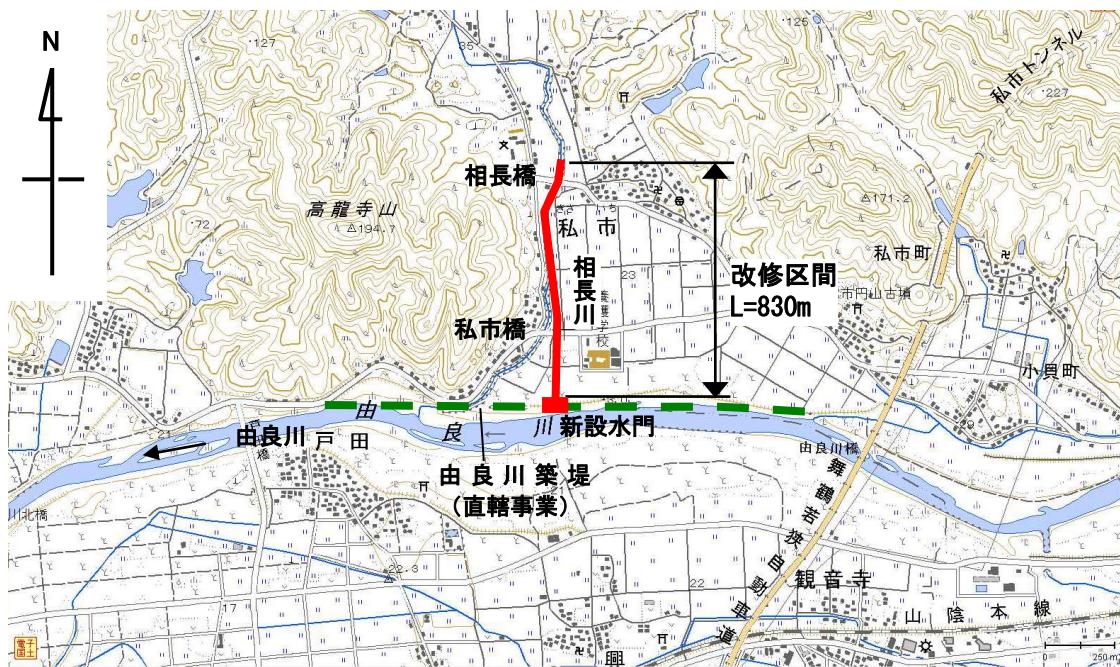
図 2-15 相長川改修区間位置図

相長川はほぼ全区間に渡り流下能力が低いため、平成 16 年台風 23 号による出水により下流部で民家浸水被害が生じた。そこで、平成 16 年台風 23 号洪水と同規模（概ね 10 年に 1 回程度で発生する降雨規模）の出水を安全に流下させることを目的とし、由良川合流点から府道上流までの約 830m 区間について、セミバック堤方式^{*}による築堤及び付替え河川整備を行う。なお、整備にあたっては国の築堤事業と連携して実施する。

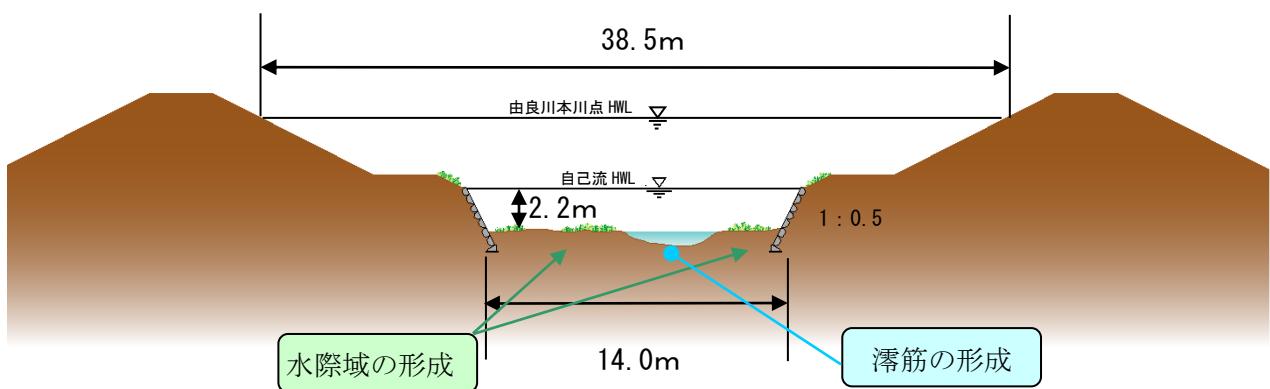
図 2-16 相長川標準横断図

*セミバック堤方式：

合流点に水門等の逆流防止施設を設けて本川の背水を遮断できる機能を有した支川の堤防形態で、支川の計画堤防高は本川の計画高水位を考慮するが、支川の自己流量をもとに天端幅と余裕高を設定できる。

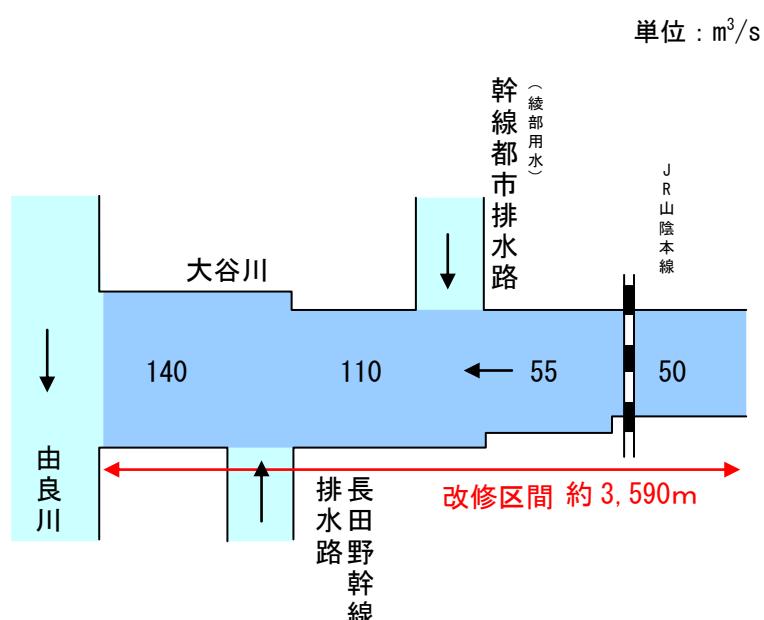
図 2-17 大谷川計画流量配分図

なお、河川改修を進めていく上での大谷川の計画流量は次の値とする。

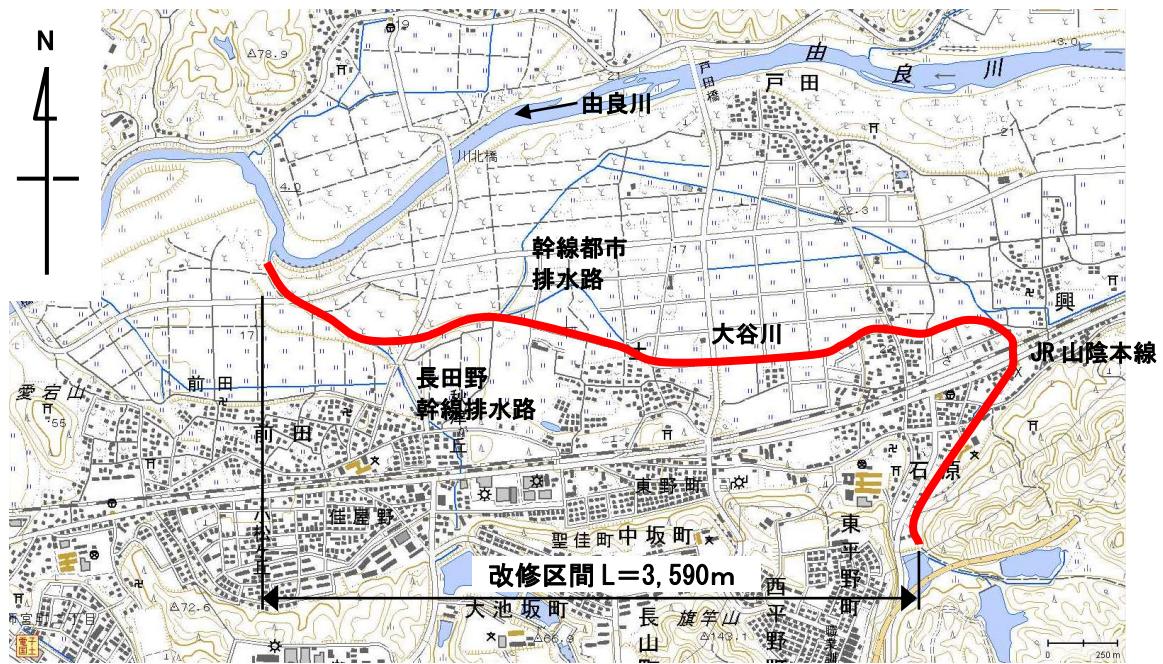
図 2-18 大谷川改修区間位置図

大谷川はほぼ全区間に渡り流下能力が低く、平成 16 年台風 23 号洪水により、上流部の JR 山陰本線交差部付近で民家浸水被害が生じた。そこで、平成 16 年台風 23 号洪水と同規模（概ね 10 年に 1 回程度で発生する降雨規模）の出水を安全に流下させることを目的とし、由良川合流点から一級河川起点までの全区間（約 3,590m）について、築堤、河道拡幅、河床掘削を行う。なお、整備にあたっては国の築堤事業と連携して実施する。

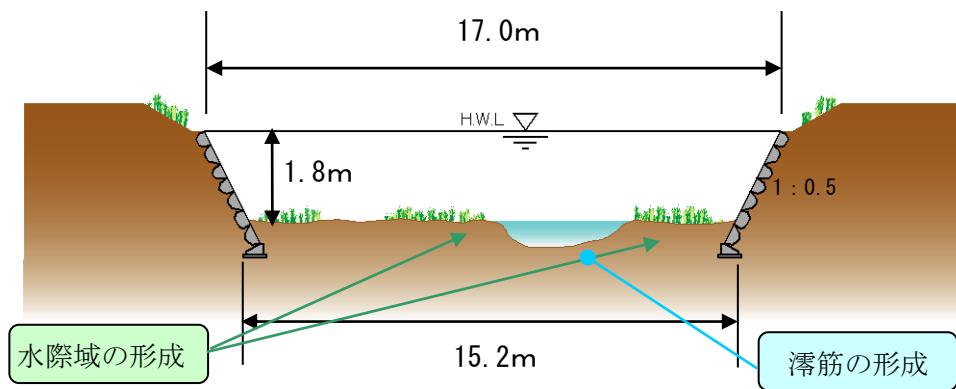
図 2-19 大谷川標準横断図

整備に際しては現況河道内の河原や植生を極力保全し、河道内にみお筋を確保することで自然の営みによって瀬・淵が形成されることを促し、生物の生息・生育・繁殖環境の保全に配慮する。

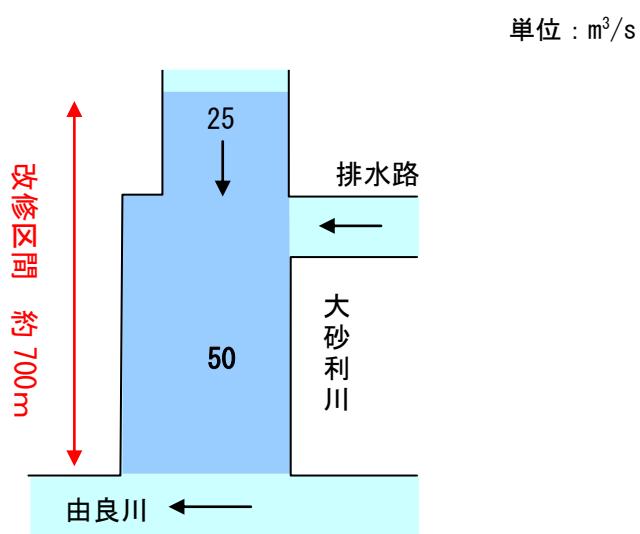
図 2-20 大砂利川計画流量配分図

なお、河川改修を進めていく上での大砂利川の計画流量は次の値とする。

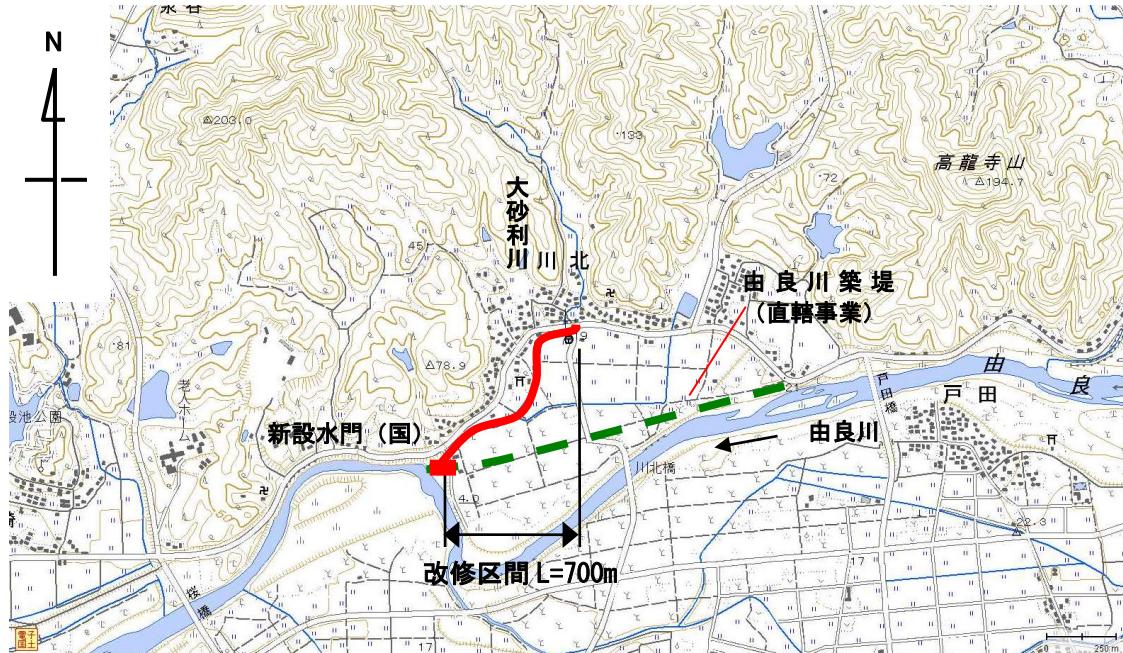
図 2-21 大砂利川改修区間位置図

大砂利川は全区間に渡り流下能力が低く、平成16年台風23号洪水により、下流部で浸水被害が生じたため、平成16年台風23号洪水と同規模（概ね10年に1回程度で発生する降雨規模）の出水を安全に流下させることを目的として由良川合流点から府道までの区間（約700m）について、築堤、河道拡幅、河床掘削及び橋梁架替を行う。なお、整備にあたっては国の築堤事業と連携して実施する。

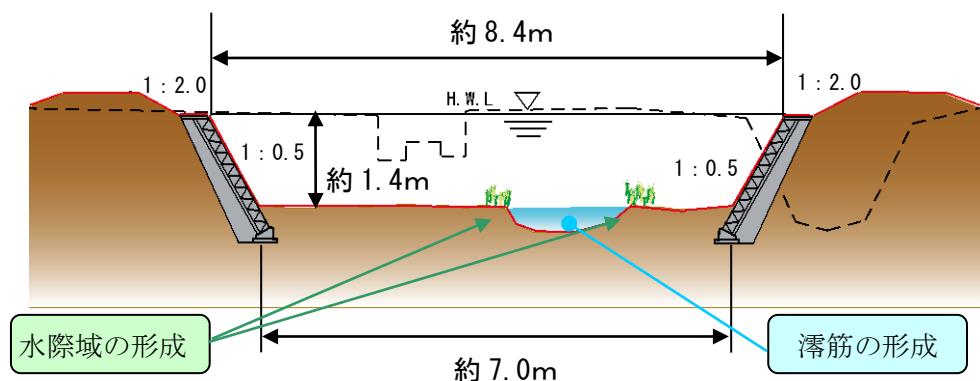
図 2-22 大砂利川標準横断図

整備に際しては現況河道内の河原や植生を極力保全し、河道内にみお筋を確保することで自然の営みによって瀬・淵が形成されることを促し、生物の生息・生育・繁殖環境の保全に配慮する。

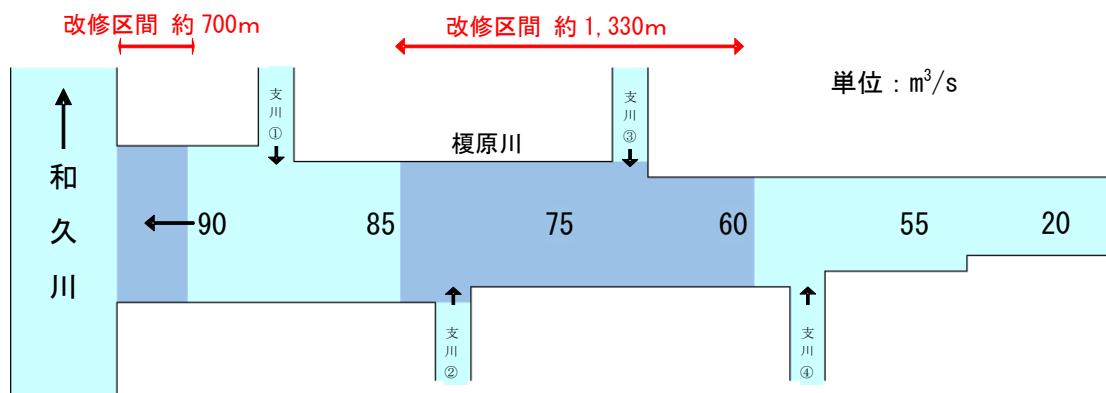
図 2-23 榎原川計画流量配分図

なお、河川改修を進めていく上で榎原川の計画流量は次の値とする。

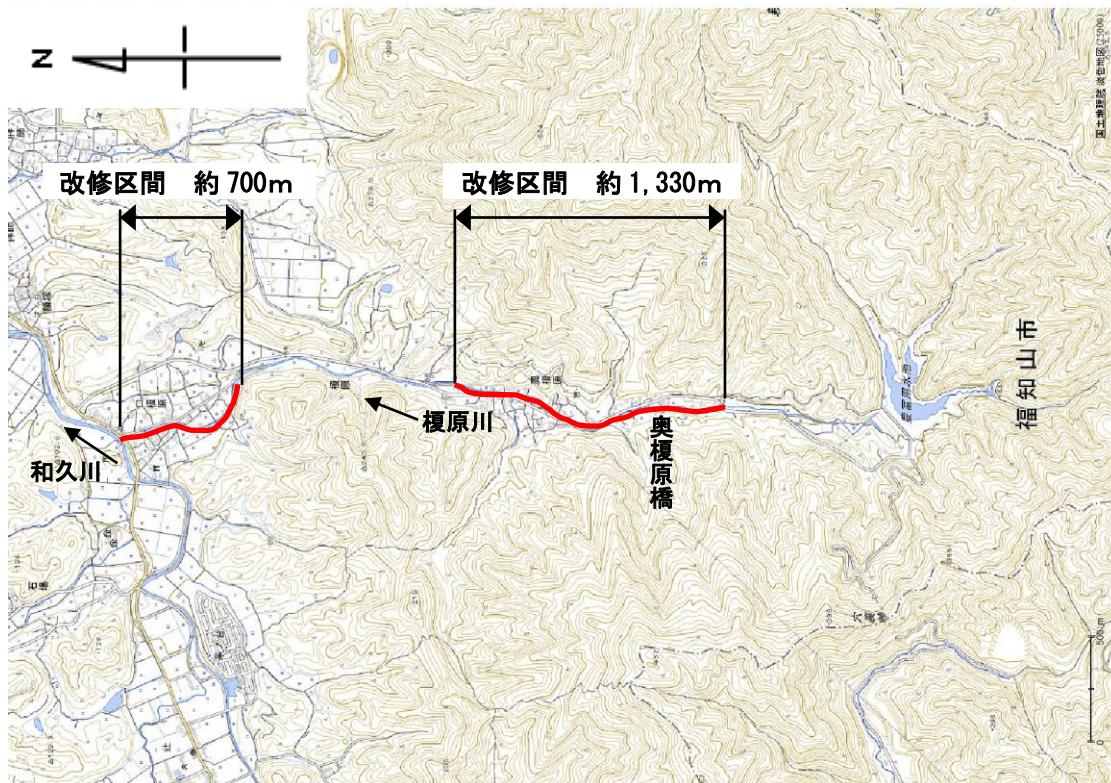
図 2-24 榎原川改修区間位置図

榎原川はほぼ全区間に渡り流下能力が低く、平成26年8月豪雨により榎原川の中流部及び下流部において浸水被害が生じた。そこで、下流の流下能力と整合を図り、概ね3年に1回程度で発生する降雨規模（平成26年8月豪雨の規模相当）の洪水を安全に流下させることを目的とし、人家連単区間である和久川合流点から上流区間（約700m）と塩坪橋上流付近より上流区間（約1,330m）について、築堤、河道拡幅、河床掘削及び橋梁架替を行う。

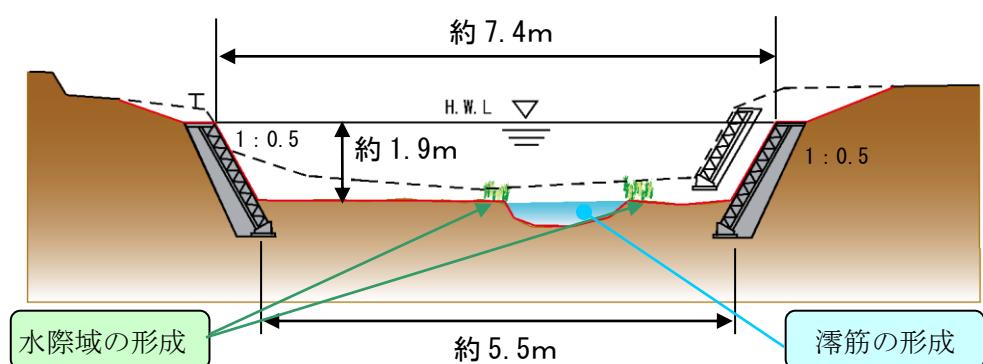
図 2-25 榎原川標準横断図

整備に際しては現況河道内の河原や植生を極力保全し、河道内にみお筋を確保することで自然の営みによって瀬・淵が形成されることを促し、生物の生息・生育・繁殖環境の保全に配慮する。

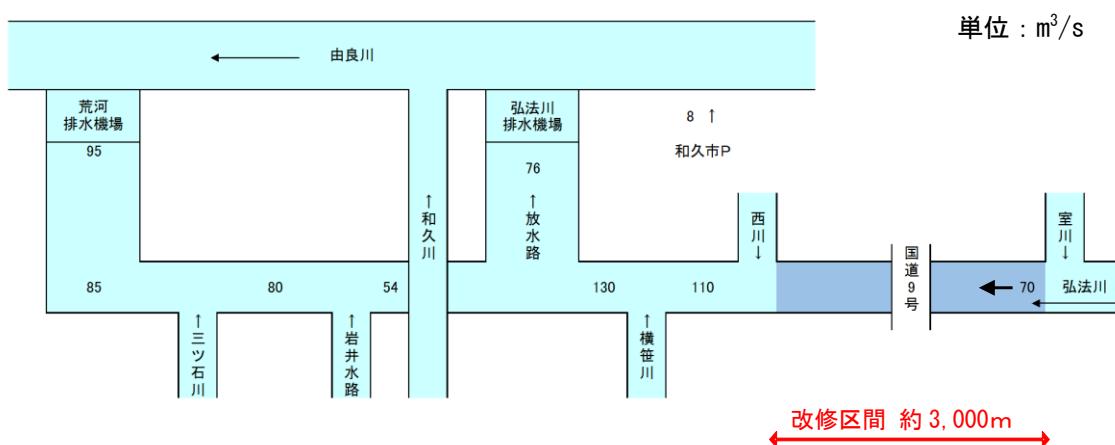
図 2-26 弘法川計画流量配分図

なお、河川改修を進めていく上で弘法川の計画流量は次の値とする。

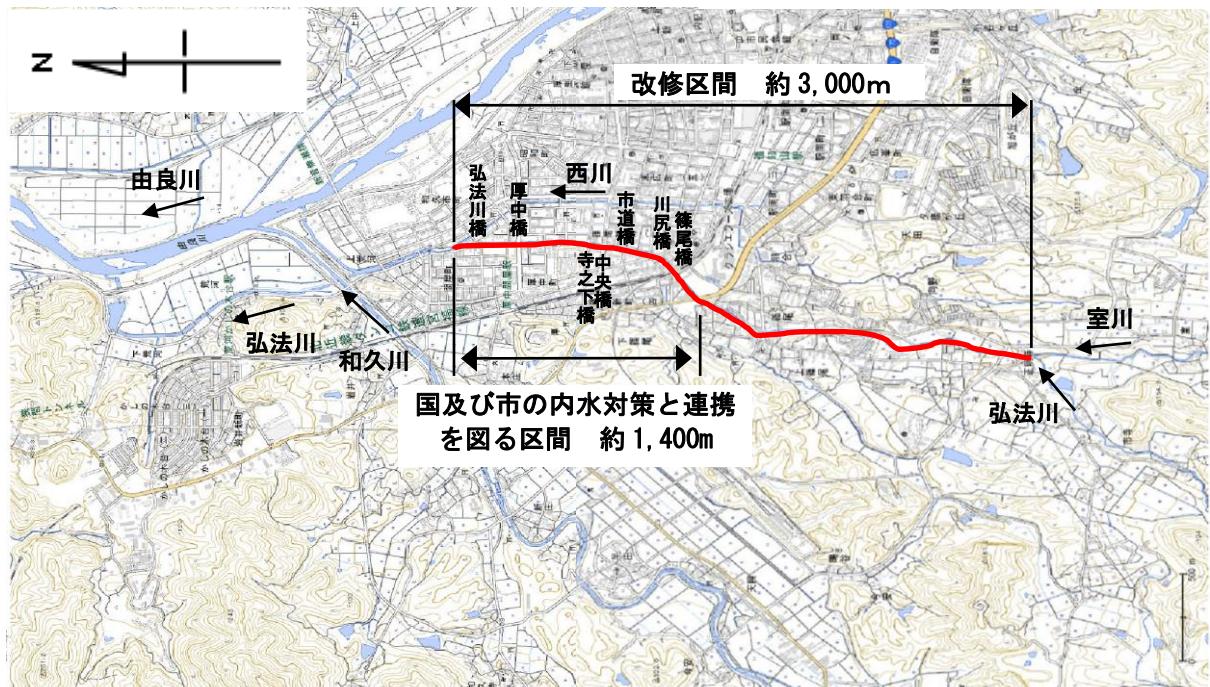
図 2-27 弘法川改修区間位置図

弘法川は西川合流点より上流の区間において流下能力が低く、平成26年8月豪雨により未改修区間において溢水し浸水被害が生じたため、下流の整備済み区間及び他の府管理河川の流下能力と整合を図り、概ね10年に1回程度で発生する降雨規模の洪水を安全に流下させることを目的とし、西川合流点から室川合流点までの区間（約3,000m）について、築堤、河道拡幅、河床掘削、橋梁架替及び井堰改築等を行う。

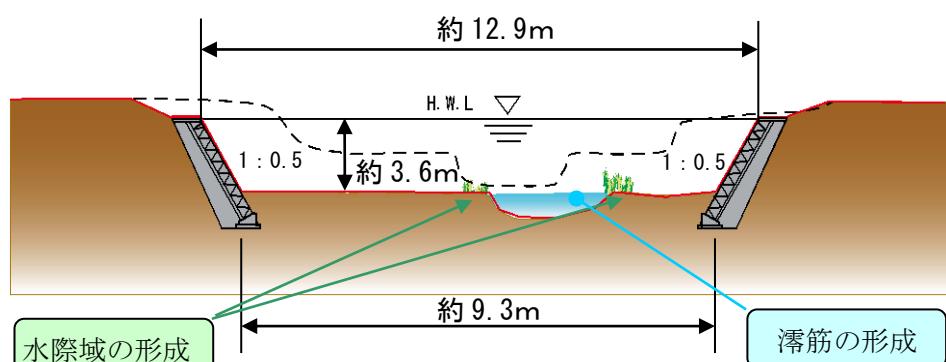
図 2-28 弘法川標準横断図

整備に際しては、内水対策と連携を図り、下流から段階的に実施するものとし、現況河道内の河原や植生を極力保全し、河道内にみお筋を確保することで自然の営みによつて瀬・淵が形成されることを促し、生物の生息・生育・繁殖環境の保全に配慮する。

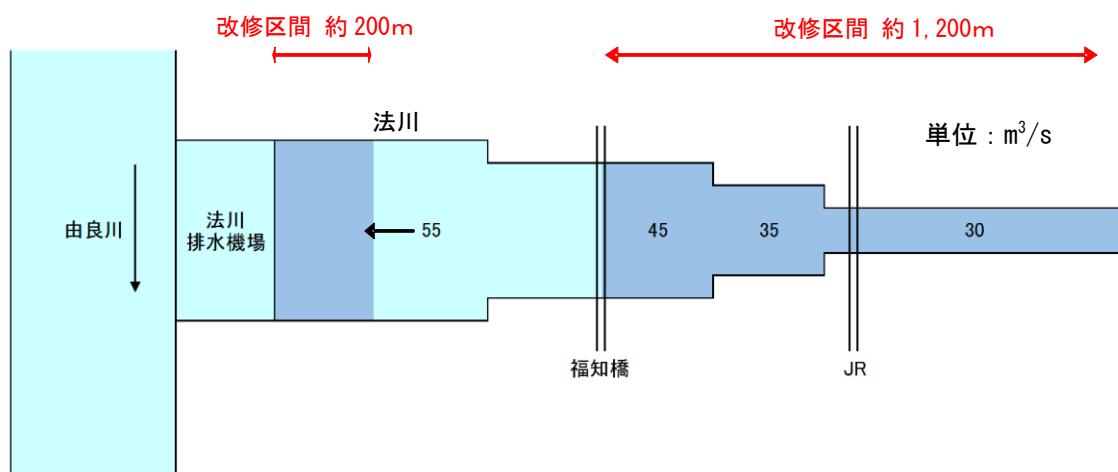
図 2-29 法川計画流量配分図

なお、河川改修を進めていく上で法川の計画流量は次の値とする。

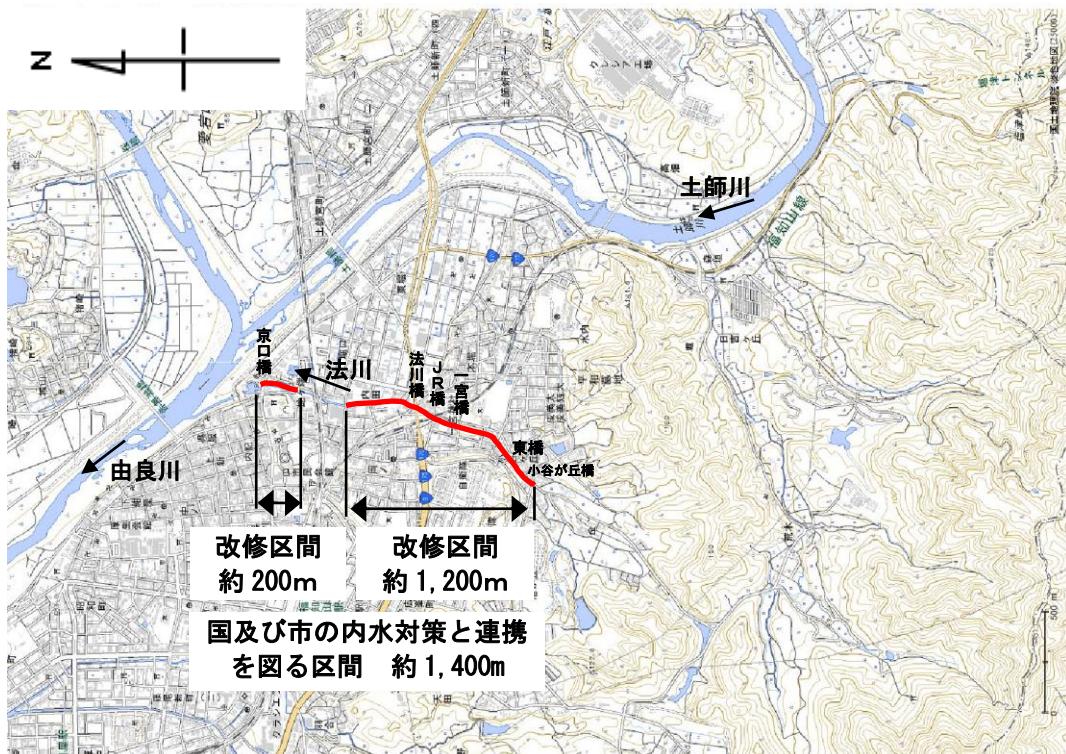
図 2-30 法川改修区間位置図

法川は下流の一部区間を除いて、ほぼ全区間に渡り流下能力が低く、平成26年8月豪雨により未改修区間から溢水するなど浸水被害が生じたため、下流の整備済み区間及び他の府管理河川の流下能力と整合を図り、概ね10年に1回程度で発生する降雨規模の出水を安全に流下させることを目的とし、由良川合流点より上流区間（約200m）及び、福知橋より上流区間（約1,200m）について、築堤、河道拡幅、河床掘削及び橋梁架替等を行う。

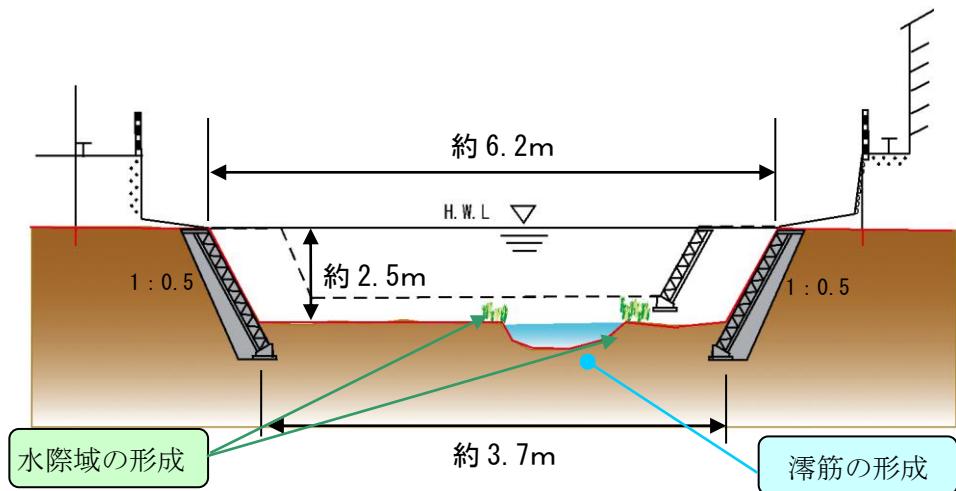
図 2-31 法川標準横断図

整備に際しては、内水対策と連携を図り、下流から段階的に実施するものとし、現況河道内の河原や植生を極力保全し、河道内にみお筋を確保することで自然の営みによつて瀬・淵が形成されることを促し、生物の生息・生育・繁殖環境の保全に配慮する。

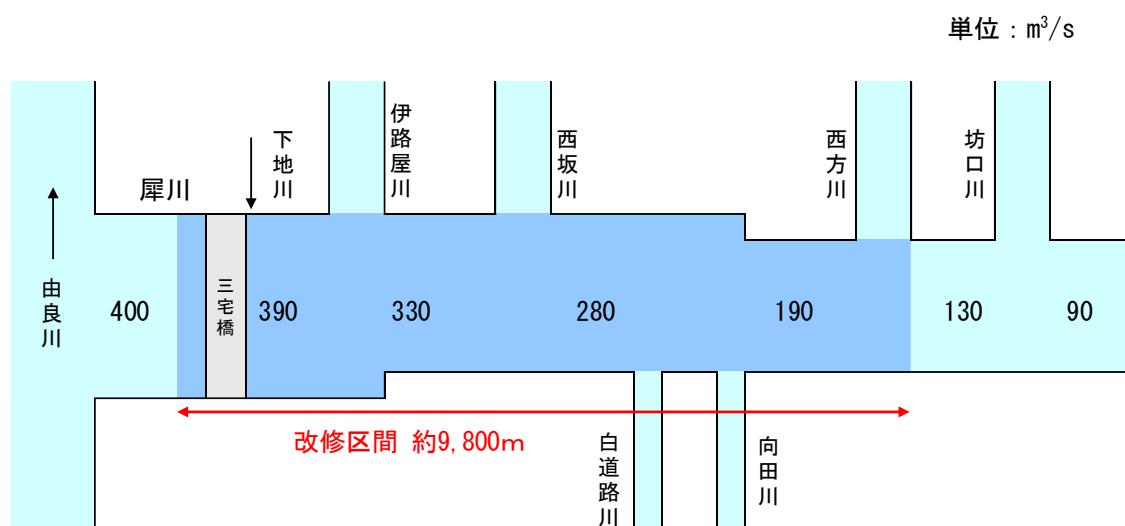
図 2-32 犀川計画流量配分図

なお、河川改修を進めていく上で犀川の計画流量は次の値とする。

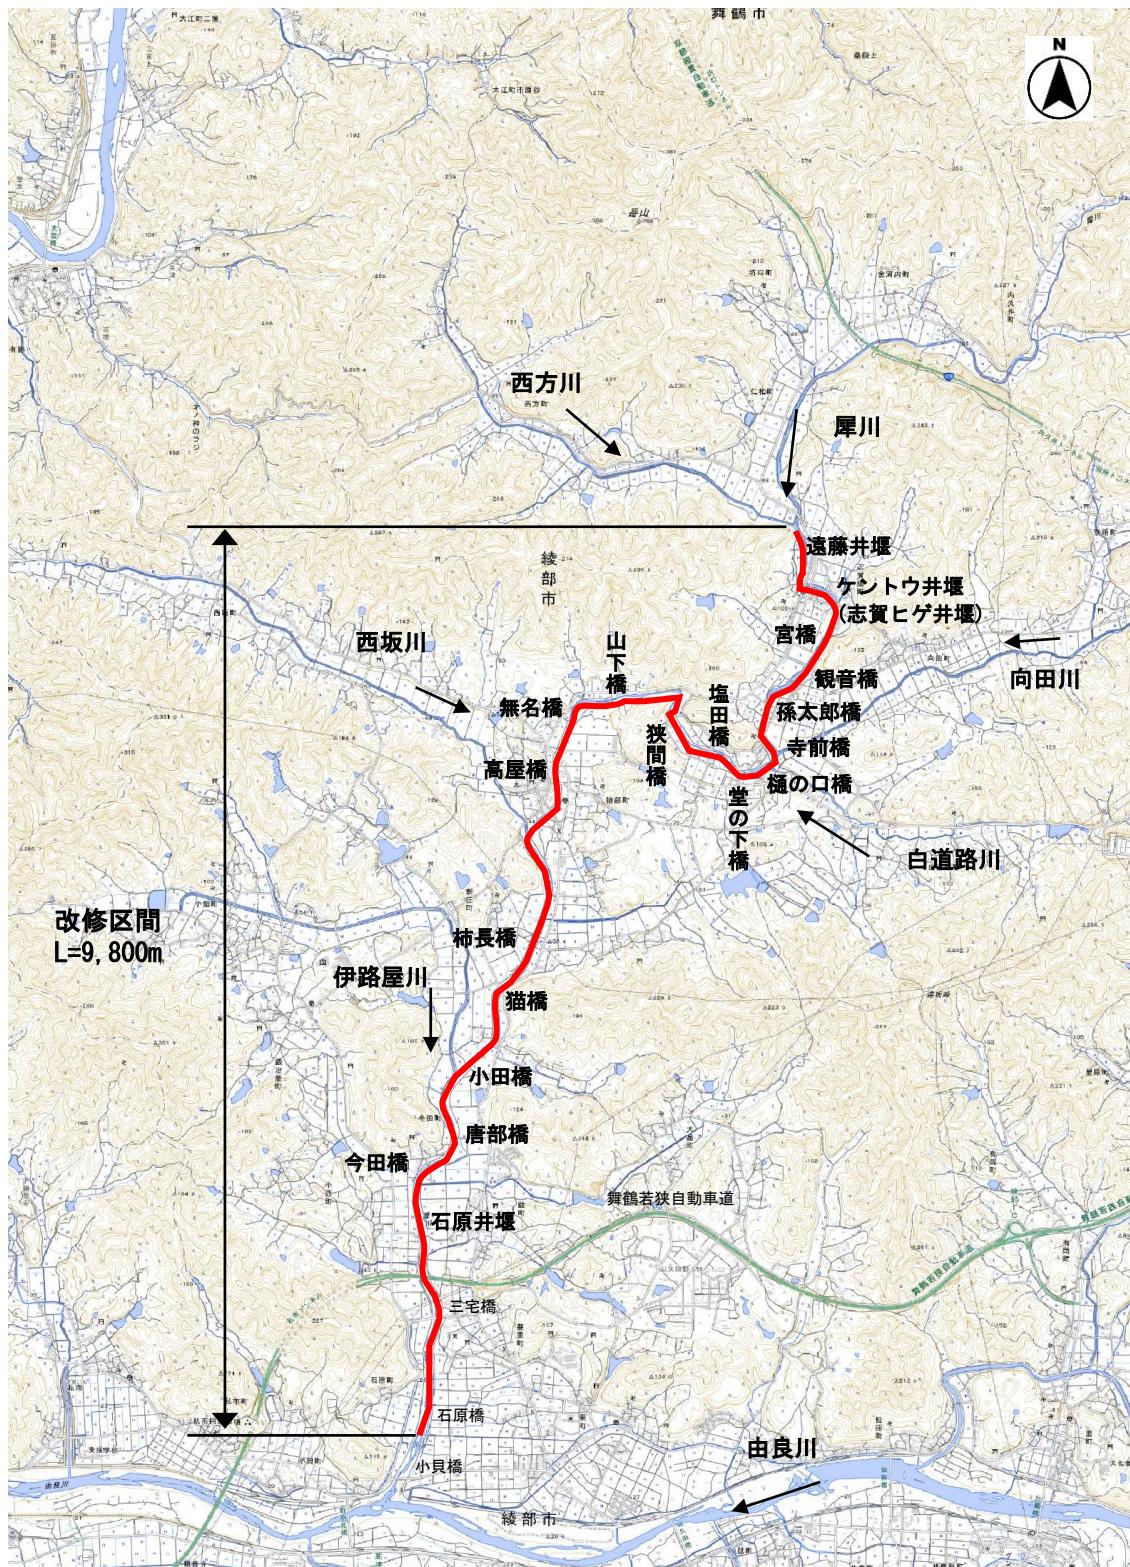
図 2-33 犀川改修区間位置図

犀川は三宅橋上流付近から上流の一連区間において流下能力が低く、令和5年台風7号の洪水により、西坂川合流点付近及び西方川合流点付近で人家浸水被害が生じたため、浸水被害の早期効果発現を踏まえ、年超過確率1/10規模（概ね10年に1回程度で発生する降雨規模）の洪水を安全に流下させることを目的とし、石原橋付近から西方川合流点付近までの約9,800mの区間について、河床掘削、築堤、護岸整備、橋梁架替及び井堰改築を行う。

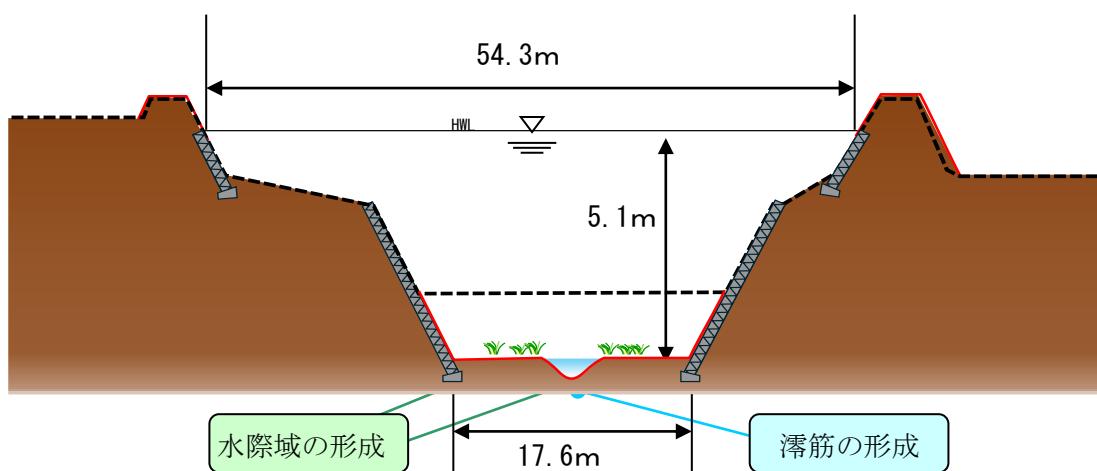
図 2-34 犀川標準横断図

整備に際しては現況河道内の河原や植生を極力保全し、河道内にみお筋を確保することで自然の営みによって瀬・淵が形成されることを促し、生物の生息・生育・繁殖環境の保全に配慮する。

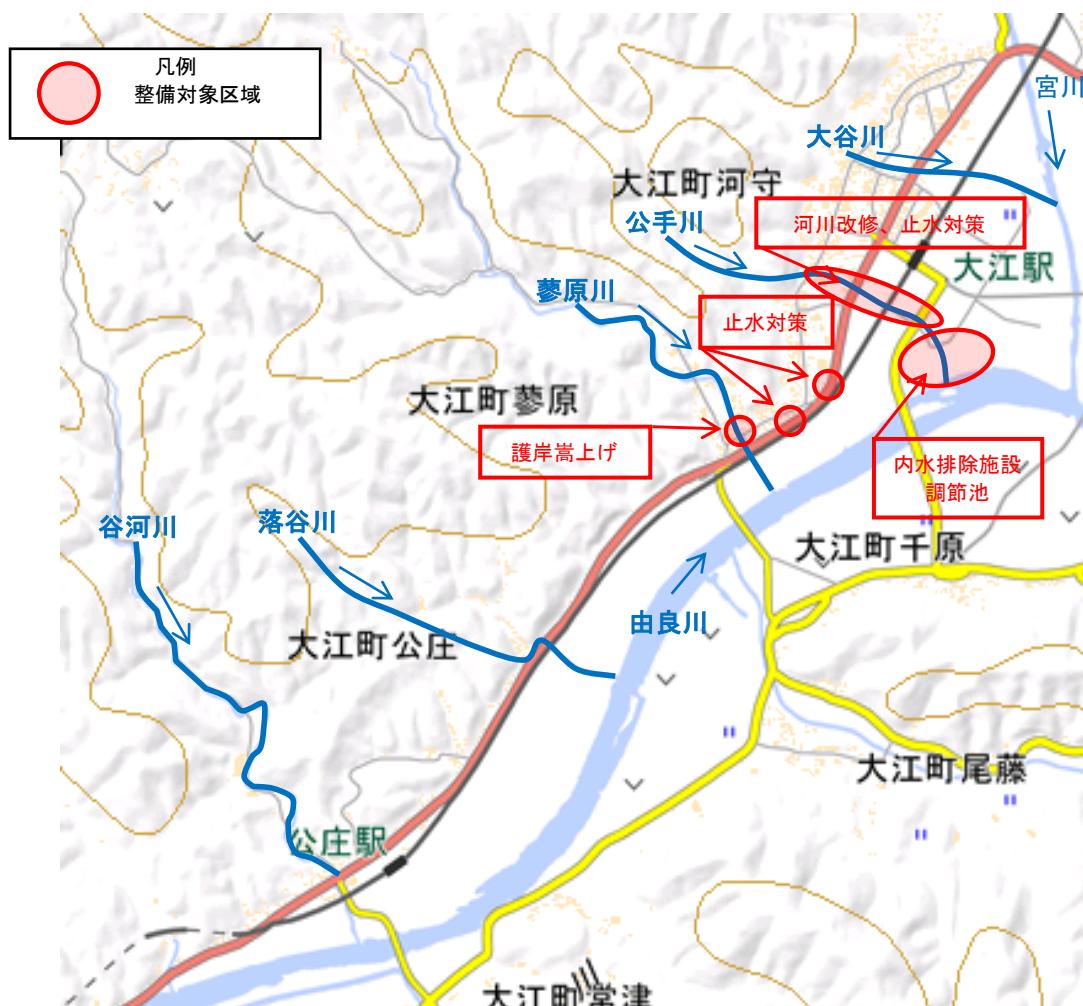
図 2-35 内水対策（蓼原川及び谷河川などの流域）

特に福知山市大江町河守・公庄地区の蓼原川及び谷河川などの流域においては、平成 29 年台風 21 号及び平成 30 年 7 月豪雨により 2 年連続で大規模な内水被害が発生したことから、平成 29 年台風 21 号と同程度の降雨における床上浸水被害の概ね解消を図ることを目指し、国・府・市が連携・協力し、河川改修、内水排除施設（救急排水ポンプ 3 m³/s）、調節池、護岸嵩上げ、関連止水対策等を組み合わせた対策を実施する。

平成 29 年台風 21 号及び平成 30 年 7 月豪雨により由良川流域で大規模な内水被害が発生した。このような状況に鑑み、国・府・市からなる「由良川大規模内水対策部会」において検討を行った結果を踏まえて、国・府・市が連携・協力し、由良川流域におけるハード対策として堤防整備、河道掘削及び樹木伐採、情報提供のための危機管理型水位計の設置、排水施設の整備等を進め、ソフト対策として住民の避難行動につながる内水ハザードマップやタイムライン等の情報提供などの内水被害軽減対策を進める。

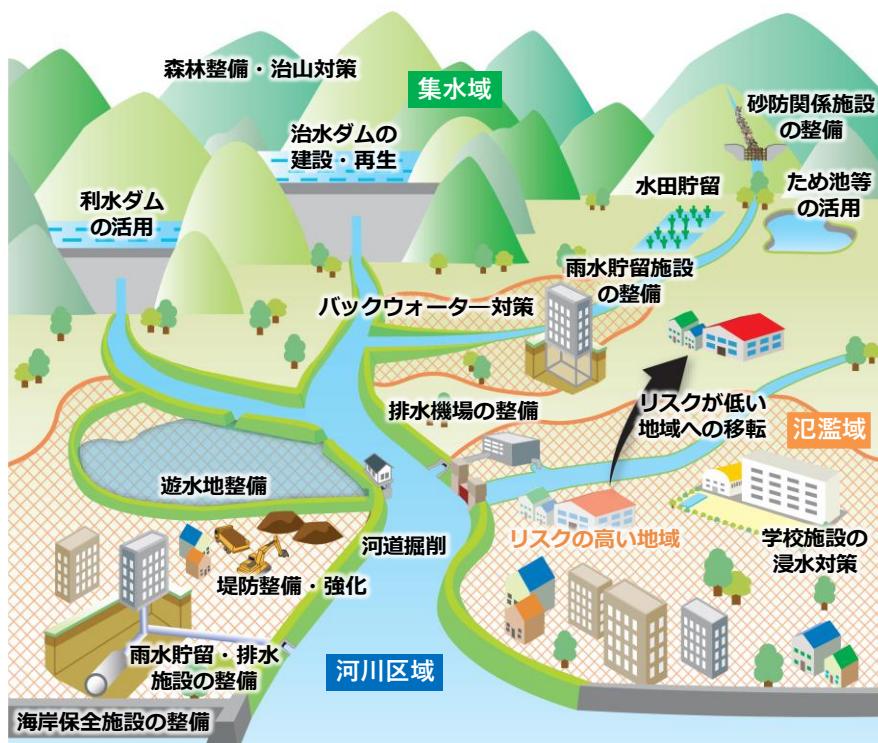
図 3-1 流域治水イメージ図

本プロジェクトに基づき、雨水貯留施設の整備等の「氾濫をできるだけ防ぐ・減らすための対策」、土地利用に関するルールづくり等の「被害対象を減少させるための対策」、河川管理者、自治体、民間団体などによる水防災教育の普及等の「被害の軽減、早期復旧復興のための対策」を流域一体となって取り組んでいく。
