二級河川 伊佐津川(京都府)

河床掘削により浸水被害リスクを軽減

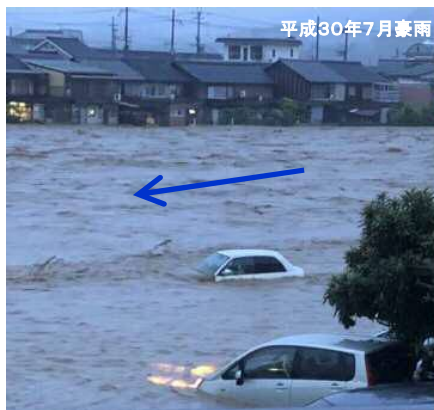
西舞鶴地区

○伊佐津川の位置する西舞鶴地区では、過去から浸水被害が発生しており、平成30年7月豪雨では、**742戸**が浸水。

近年の浸水被害(戸)	床下浸水	床上浸水	合計
平成30年7月豪雨	543	199	742

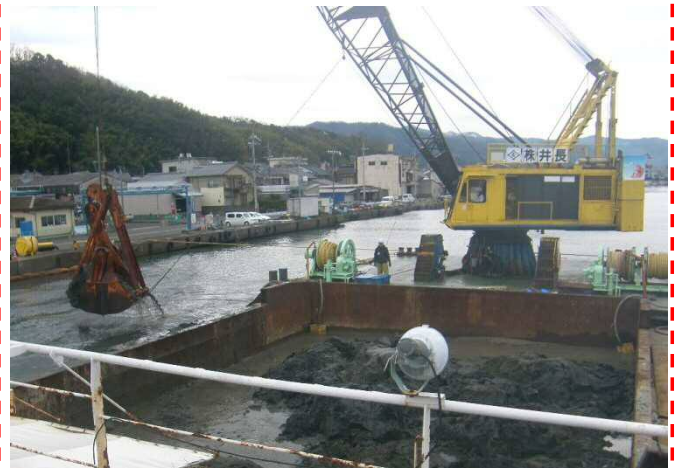
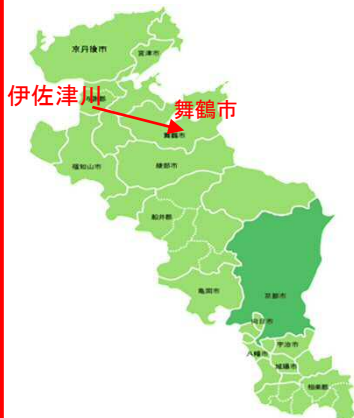
○河床掘削により、**浸水被害リスク**を軽減。
