一級河川 由良川水系

由良川下流圏域河川整備計画（変更）

平成27年3月

京 都 府

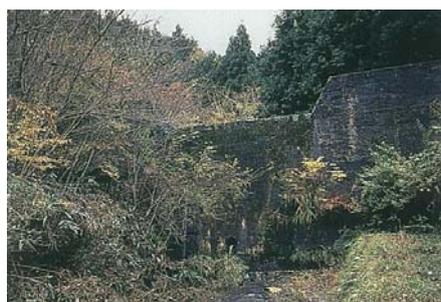
図 1-5 周辺の景観にとけ込むえん堤
(雲原砂防施設群)

また、雲原川上流部に位置する雲原砂防施設群は我が国の砂防計画の先駆けとして、平成 18 年 7 月に砂防施設としては初めて国の登録記念物に登録された。それを契機に地域の活性化に向けた様々な取り組みが行われている。

^{みやがわ}宮川上流部等は丹後天橋立大江山国定公園や京都の自然 200 選に選定されており、地域の象徴的存在として人々に親しまれている優れた自然環境である。また、^{くもほらがわ}雲原川上流部の砂防施設群は国の登録記念物にも登録され、景観に優れた地域であることから、河川改修に際しては周囲の景観に配慮した整備を行う必要がある。

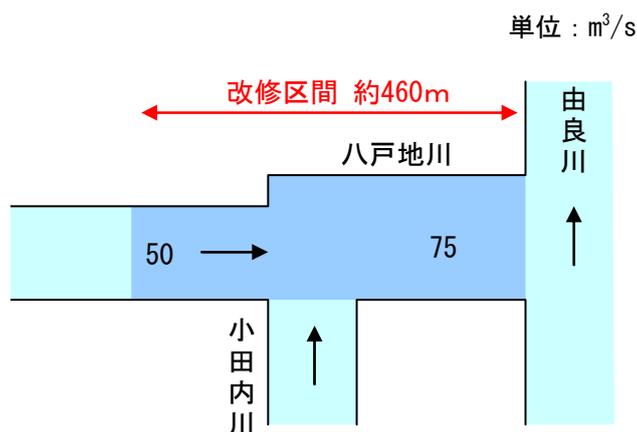
図 2-1 八戸地川計画流量配分図

なお、河川改修を進めていく上での八戸地川の計画流量は次の値とする。

平成16年台風23号洪水により、八戸地川下流域の緊急輸送道路に指定されている国道175号が冠水した。このため、平成16年台風23号洪水と同規模（概ね10年に1回程度で発生する降雨規模）の出水を安全に流下させることを目的とし、本川築堤計画における樋門設置予定位置から上流約460mの区間について、付替え河川整備（約200m）と現川部の河道拡幅を行う。なお、整備にあたっては国の築堤事業と連携して実施する。

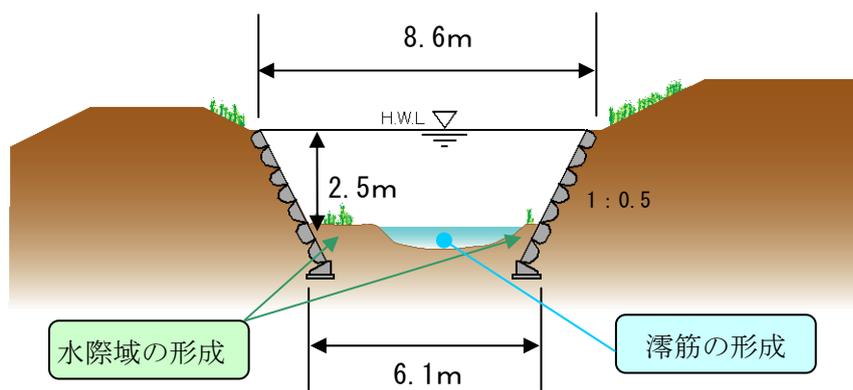
図 2-3 八戸地川標準横断面図

整備に際しては現況河道内の河原や植生を極力保全し、河道内にみお筋を確保することで自然の営みによって瀬・淵が形成されることを促し、生物の生息・生育・繁殖環境の保全に配慮する。

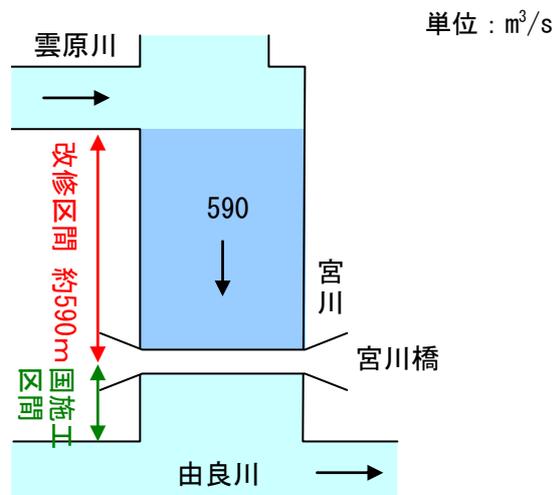
図 2-4 宮川計画流量配分図

なお、河川改修を進めていく上での宮川の計画流量は次の値とする。

現在の宮川は直轄施工である宮川橋下流を除き、川幅が狭い。そこで、平成16年台風23号洪水と同規模（概ね10年に1回程度で発生する降雨規模）の出水を安全に流下させることを目的とし、宮川橋から雲原川合流点までの約590m区間について、築堤及び河道拡幅を行う。なお、整備にあたっては由良川本川の計画高水位影響範囲における築堤については国が、低水部の河道拡幅等その他の整備については府が役割分担をして実施する。

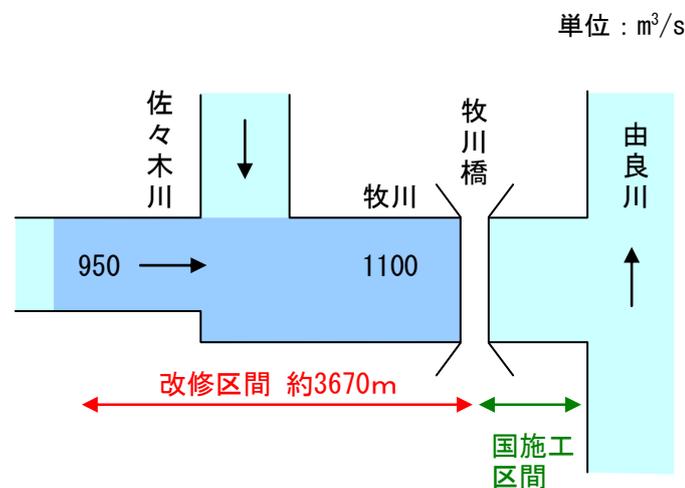
図 2-7 牧川計画流量配分図

なお、河川改修を進めていく上での牧川の計画流量は次の値とする。

※牧川流域における平成16年台風23号洪水は、圏域の他の地域よりも、降雨強度が大きく、強雨の継続時間が長いため、生起確率を評価すると他の河川よりも大きな規模となった。なお、この計画規模は平成21年8月洪水もカバーしている。

現在の牧川は直轄施工である牧川橋下流を除き、流下能力が低い。そこで、平成16年台風23号洪水と同規模（概ね30年に1回程度で発生する降雨規模※）の出水を安全に流下させることを目的とし、牧川橋から上流約3,670mの区間について、築堤、河床掘削、橋梁架替、堰改築等を行う。

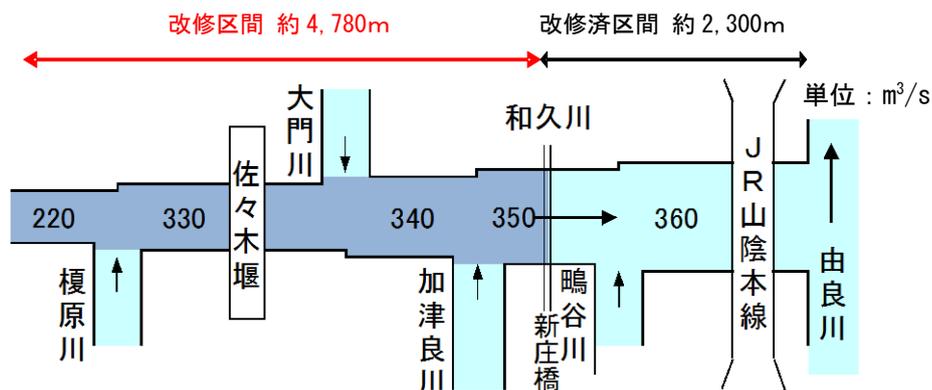
図 2-10 和久川計画流量配分図

なお、河川改修を進めていく上での和久川の計画流量は次の値とする。

現在の和久川は整備済みである由良川合流点から新庄橋までの区間を除き、流下能力が低く、平成16年台風23号洪水により、榎原川合流点付近で民家浸水被害が生じた。そこで、平成16年台風23号洪水と同規模（概ね10年に1回程度で発生する降雨規模）の出水を安全に流下させることを目的とし、新庄橋から上流約4,780m区間について、築堤、河道拡幅、橋梁架替、井堰改築及び河床掘削を行う。

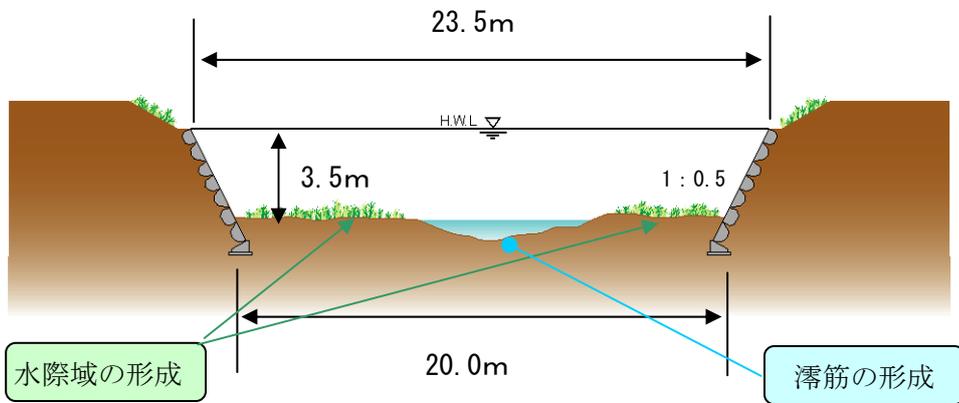
図 2-12 和久川標準横断面図（佐々木堰上流付近）

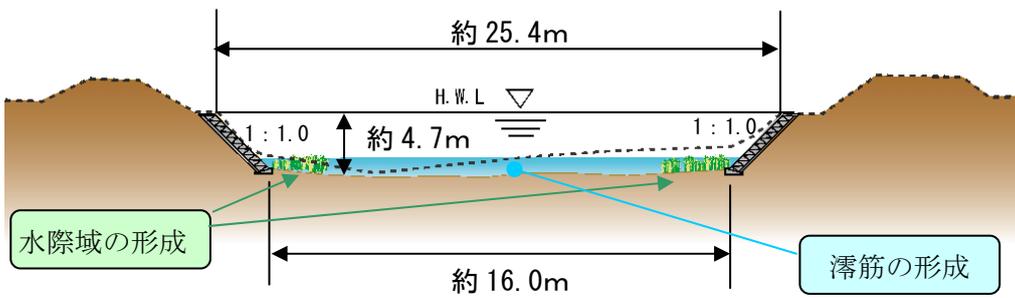
図 2-13 和久川標準横断面図（新庄橋上流付近）

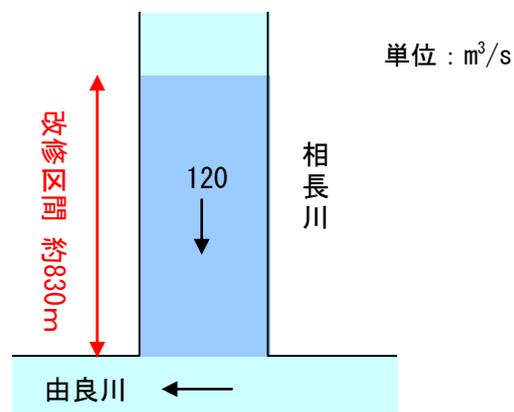
図 2-14 相長川計画流量配分図

なお、河川改修を進めていく上での相長川の計画流量は次の値とする。

相長川はほぼ全区間に渡り流下能力が低いため、平成 16 年台風 23 号による出水により下流部で民家浸水被害が生じた。そこで、平成 16 年台風 23 号洪水と同規模（概ね 10 年に 1 回程度で発生する降雨規模）の出水を安全に流下させることを目的とし、由良川合流点から府道上流までの約 830m 区間について、セミバック堤方式[※]による築堤及び付替え河川整備を行う。なお、整備にあたっては国の築堤事業と連携して実施する。

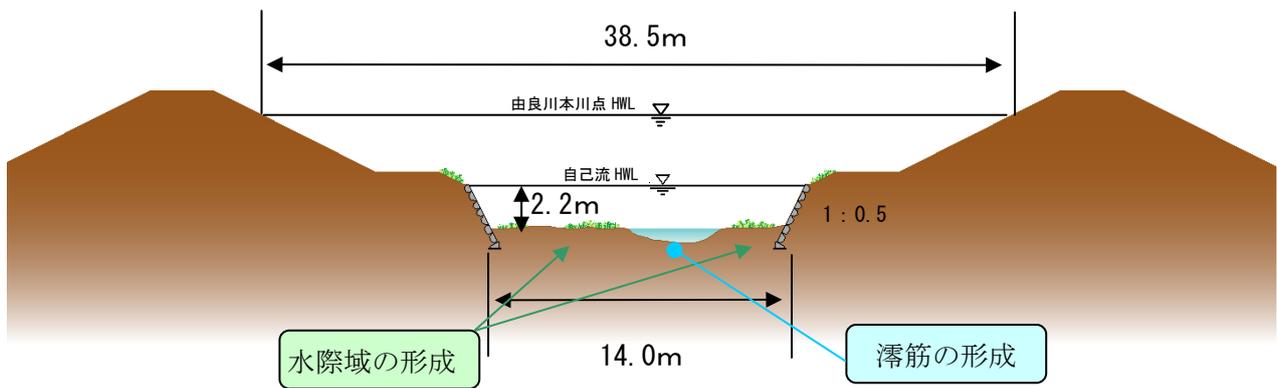
図 2-16 相長川標準横断面図

※セミバック堤方式：

合流点に水門等の逆流防止施設を設けて本川の背水を遮断できる機能を有した支川の堤防形態で、支川の計画堤防高は本川の計画高水位を考慮するが、支川の自己流量をもとに天端幅と余裕高を設定できる。

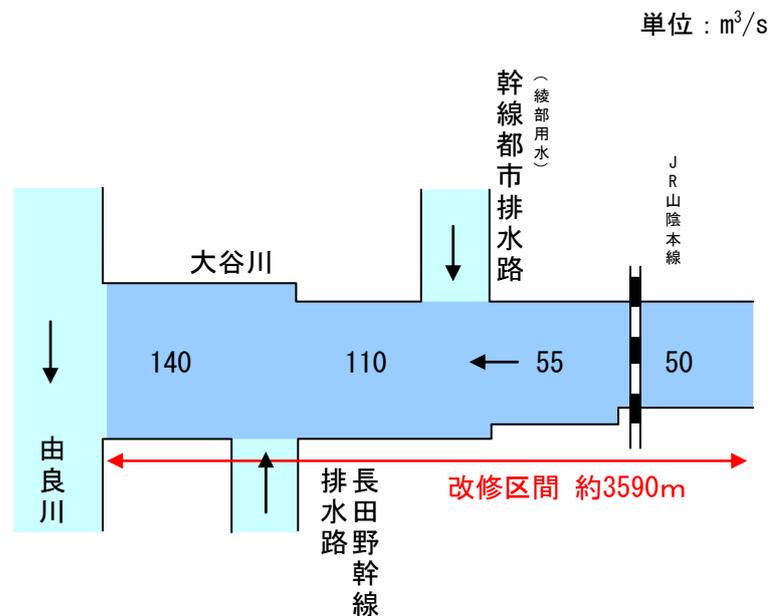
図 2-17 大谷川計画流量配分図

なお、河川改修を進めていく上での大谷川の計画流量は次の値とする。

大谷川はほぼ全区間に渡り流下能力が低く、平成16年台風23号洪水により、上流部のJR山陰本線交差部付近で民家浸水被害が生じた。そこで、平成16年台風23号洪水と同規模（概ね10年に1回程度で発生する降雨規模）の出水を安全に流下させることを目的とし、由良川合流点から一級河川起点までの全区間（約3,590m）について、築堤、河道拡幅、河床掘削を行う。なお、整備にあたっては国の築堤事業と連携して実施する。

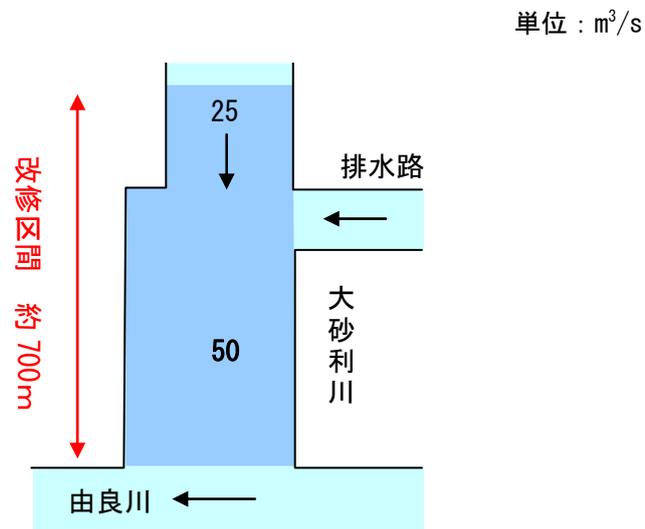
図 2-20 大砂利川計画流量配分図

なお、河川改修を進めていく上での大砂利川の計画流量は次の値とする。

大砂利川は全区間に渡り流下能力が低く、平成 16 年台風 23 号洪水により、下流部で浸水被害が生じたため、平成 16 年台風 23 号洪水と同規模（概ね 10 年に 1 回程度で発生する降雨規模）の出水を安全に流下させることを目的として由良川合流点から府道までの区間（約 700m）について、築堤、河道拡幅、河床掘削及び橋梁架替を行う。なお、整備にあたっては国の築堤事業と連携して実施する。

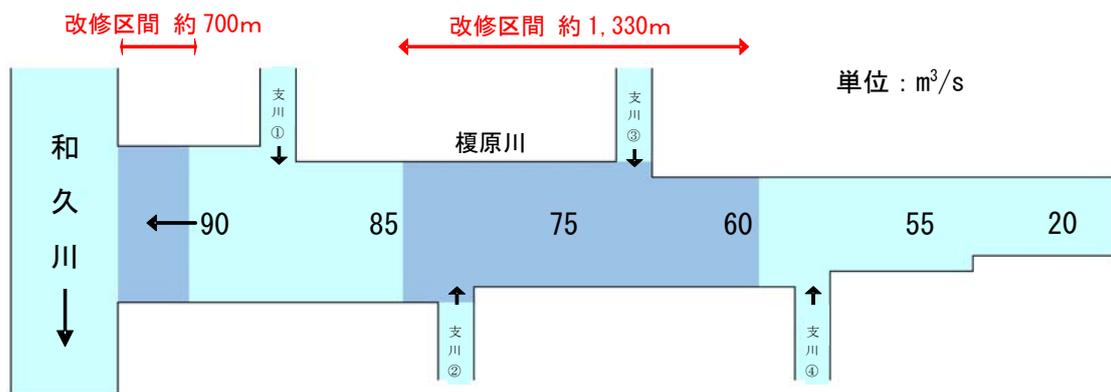
図 2-23 榎原川計画流量配分図

なお、河川改修を進めていく上での榎原川の計画流量は次の値とする。

榎原川はほぼ全区間に渡り流下能力が低く、平成26年8月豪雨により榎原川の中流部及び下流部において浸水被害が生じた。そこで、下流の流下能力と整合を図り、概ね3年に1回程度で発生する降雨規模（平成26年8月豪雨の規模相当）の洪水を安全に流下させることを目的とし、人家連単区間である和久川合流点から上流区間（約700m）と塩坪橋上流付近より上流区間（約1,330m）について、築堤、河道拡幅、河床掘削及び橋梁架替を行う。

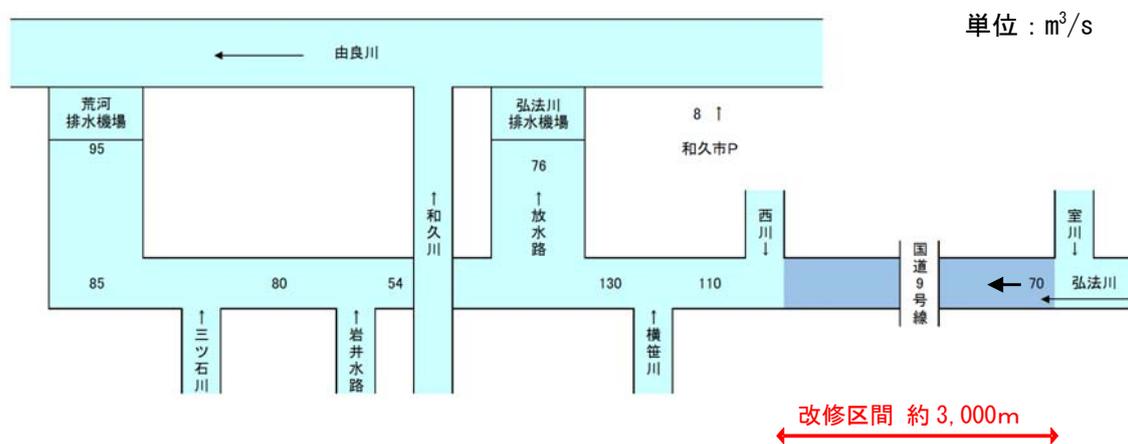
図 2-26 弘法川計画流量配分図

なお、河川改修を進めていく上での弘法川の計画流量は次の値とする。

弘法川は西川合流点より上流の区間において流下能力が低く、平成26年8月豪雨により未改修区間において溢水し浸水被害が生じたため、下流の整備済み区間及び他の府管理河川の流下能力と整合を図り、概ね10年に1回程度で発生する降雨規模の洪水を安全に流下させることを目的とし、西川合流点から室川合流点までの区間（約3,000m）について、築堤、河道拡幅、河床掘削、橋梁架替及び井堰改築等を行う。

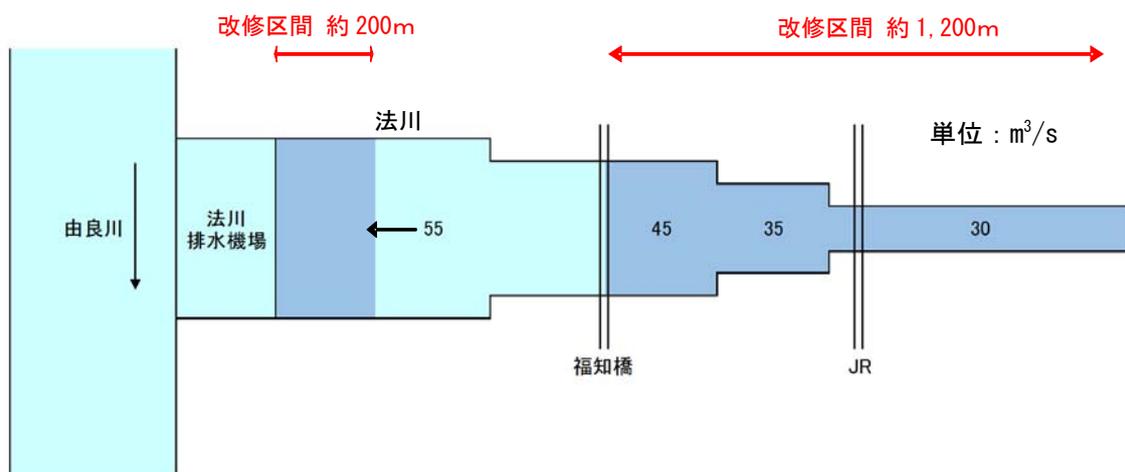
図 2-29 法川計画流量配分図

なお、河川改修を進めていく上での法川の計画流量は次の値とする。

法川は下流の一部区間を除いて、ほぼ全区間に渡り流下能力が低く、平成26年8月豪雨により未改修区間から溢水するなど浸水被害が生じたため、下流の整備済み区間及び他の府管理河川の流下能力と整合を図り、概ね10年に1回程度で発生する降雨規模の出水を安全に流下させることを目的とし、由良川合流点より上流区間（約200m）及び、福知橋より上流区間（約1,200m）について、築堤、河道拡幅、河床掘削及び橋梁架替等を行う。

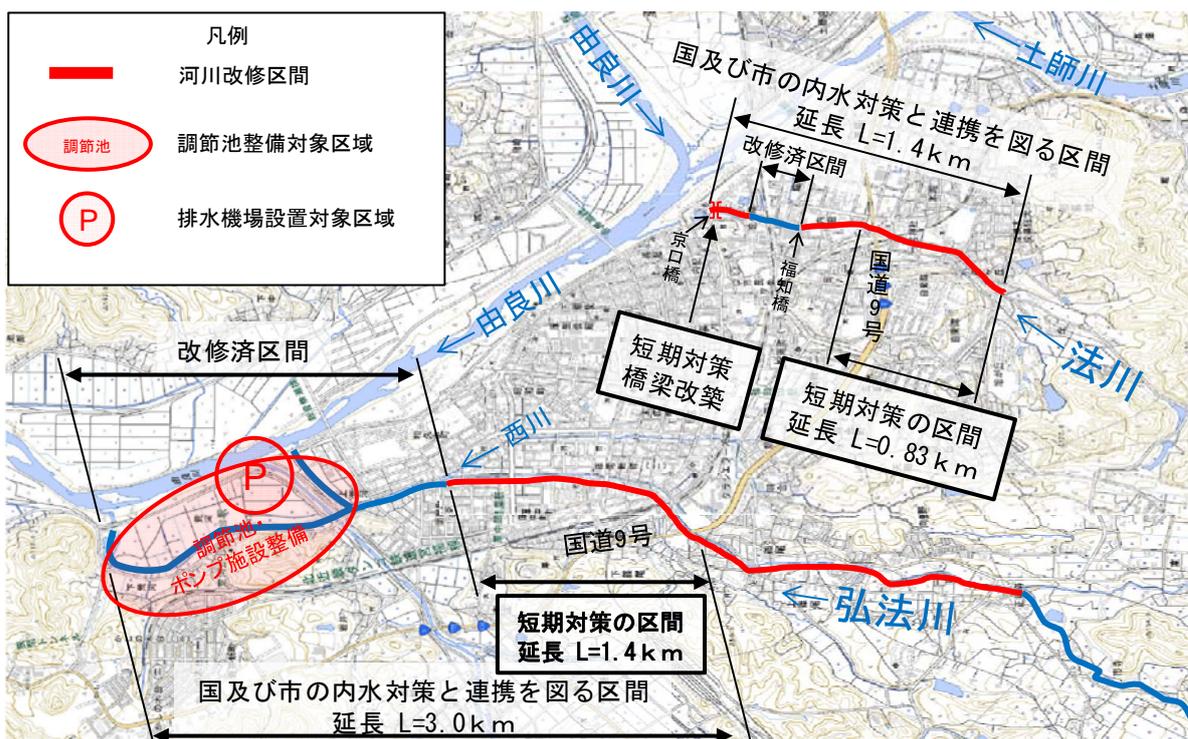
図 2-32 内水対策

弘法川及び法川流域では、平成 16 年台風 23 号、平成 25 年台風 18 号により内水氾濫が発生するなど、従来から度重なる床上浸水被害に見舞われてきた。特に平成 26 年 8 月豪雨は、局地的、集中的かつ激甚であったことに加え、由良川本川ピークと支川の流出が重なったことから大規模な内水被害が発生した。このような状況に鑑み、国土交通省、京都府及び福知山市からなる「由良川流域（福知山市域）における総合的な治水対策協議会」において検討を行った結果を踏まえて、概ね 5 年の短期の取り組み（以下、「短期対策」という。）として、平成 26 年 8 月豪雨と同程度の降雨における床上浸水被害の概ね解消を図ることを目指し、国、府、市が連携し、河川改修と内水排除施設、貯留施設等をバランス良く組み合わせた内水対策を講じることとした。

府の役割分担として、弘法川については、国及び市の内水対策と連携を図る区間（L=3.0km）のうち短期対策として、西川合流点から国道 9 号までの区間（L=1.4km）において河川改修を実施する。法川については、国及び市の内水対策と連携を図る区間（L=1.4km）のうち短期対策として、由良川合流点より上流区間（L=0.2km）において、府道京口橋の改築を実施し、市道福知橋より上流区間（L=1.2km）において、平成 26 年 8 月豪雨の洪水に対して河川から溢れないよう流下能力が不足している区間（L=0.83km）の河川改修を実施する。さらに、弘法川流域において、調節池（効果量 20 万 m³）及び排水機場（救急排水ポンプ等 11m³/s）を整備する。整備にあたっては、詳細な検討を行ったうえで必要な施設能力や規模を決定し実施する。

また、この短期対策に合わせて、福知山市が貯留施設等の整備や流域における効果的な雨水流出抑制対策を進めることとしており、市をはじめ下水道事業者など関係機関と連携を図る。
