一級河川 由良川水系

由良川下流圏域河川整備計画  
(変更原案)

平成26年12月

京 都 府

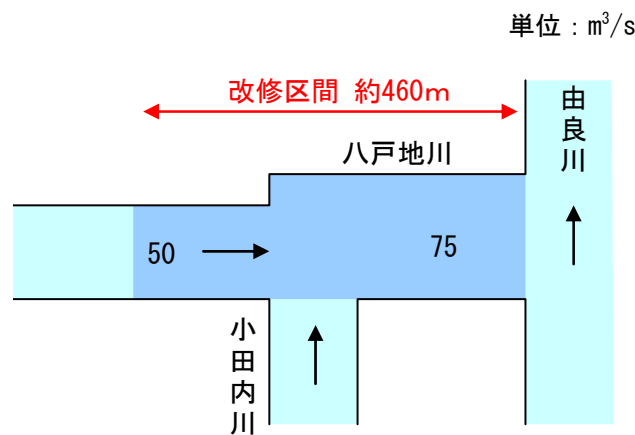
図2-1 八戸地川計画流量配分図

平成16年台風23号洪水により、八戸地川下流域の緊急輸送道路に指定されている国道175号が冠水した。このため、平成16年台風23号洪水と同規模（概ね10年に1回程度で発生する降雨規模）の出水を安全に流下させることを目的とし、本川築堤計画における樋門設置予定位置から上流約460mの区間について、付替え河川整備（約200m）と現川部の河道拡幅を行う。なお、整備にあたっては国の築堤事業と連携して実施する。

なお、河川改修を進めていく上での八戸地川の計画流量は次の値とする。

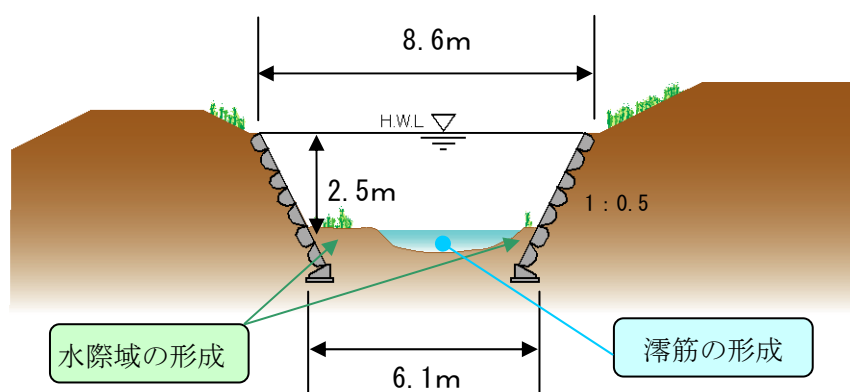
図 2-3 八戸地川標準横断面図

整備に際しては現況河道内の河原や植生を極力保全し、河道内にみお筋を確保することで自然の営みによって瀬・淵が形成されることを促し、生物の生息・生育・繁殖環境の保全に配慮する。

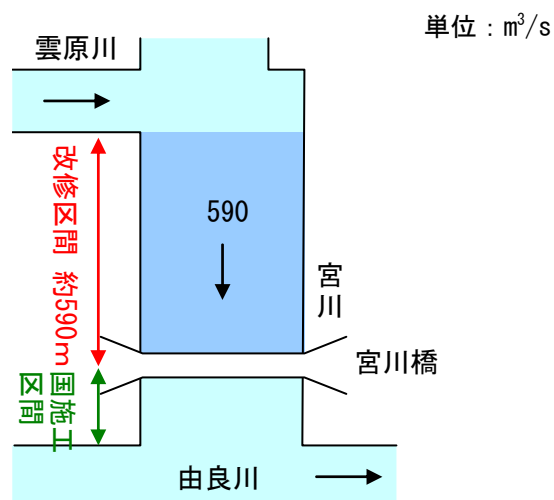
図 2-4 宮川計画流量配分図

現在の宮川は直轄施工である宮川橋下流を除き、川幅が狭い。そこで、平成 16 年台風 23 号洪水と同規模（概ね 10 年に 1 回程度で発生する降雨規模）の出水を安全に流下させることを目的とし、宮川橋から雲原川合流点までの約 590m 区間について、築堤及び河道拡幅を行う。なお、整備にあたっては由良川本川の計画高水位影響範囲における築堤については国が、低水部の河道拡幅等その他の整備については府が役割分担をして実施する。

なお、河川改修を進めていく上での宮川の計画流量は次の値とする。

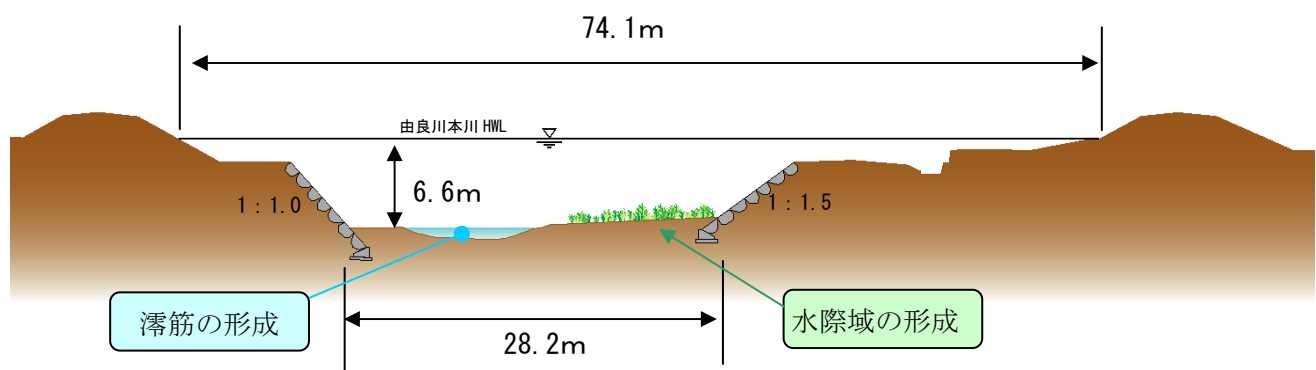
図 2-6 宮川標準横断面図

整備に際しては、現況河道内の河原や植生を極力保全し、河道内にみお筋を確保することで自然の営みによって瀬・淵が形成されることを促し、生物の生息・生育・繁殖環境の保全に配慮する。

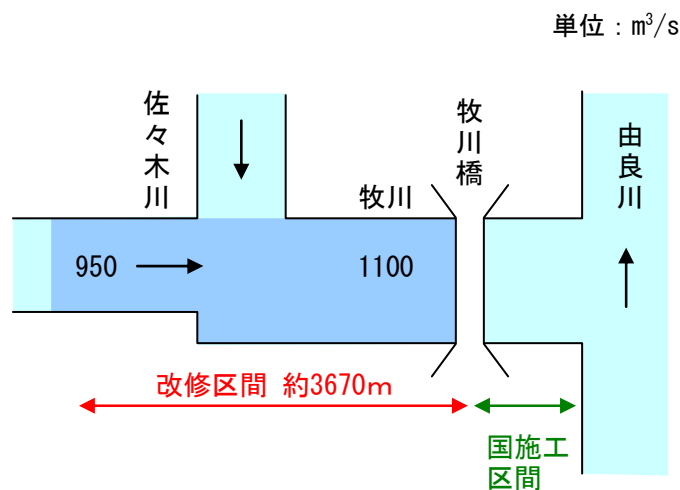
図 2-7 牧川計画流量配分図

現在の牧川は直轄施工である牧川橋下流を除き、流下能力が低い。そこで、平成 16 年台風 23 号洪水と同規模（概ね 30 年に 1 回程度で発生する降雨規模※）の出水を安全に流下させることを目的とし、牧川橋から上流約 3,670m の区間について、築堤、河床掘削、橋梁架替え、堰改築等を行う。

なお、河川改修を進めていく上での牧川の計画流量は次の値とする。

※牧川流域における平成 16 年台風 23 号洪水は、圏域の他の地域よりも、降雨強度が大きく、強雨の継続時間が長いため、生起確率を評価すると他の河川よりも大きな規模となった。なお、この計画規模は平成 21 年 8 月洪水もカバーしている。

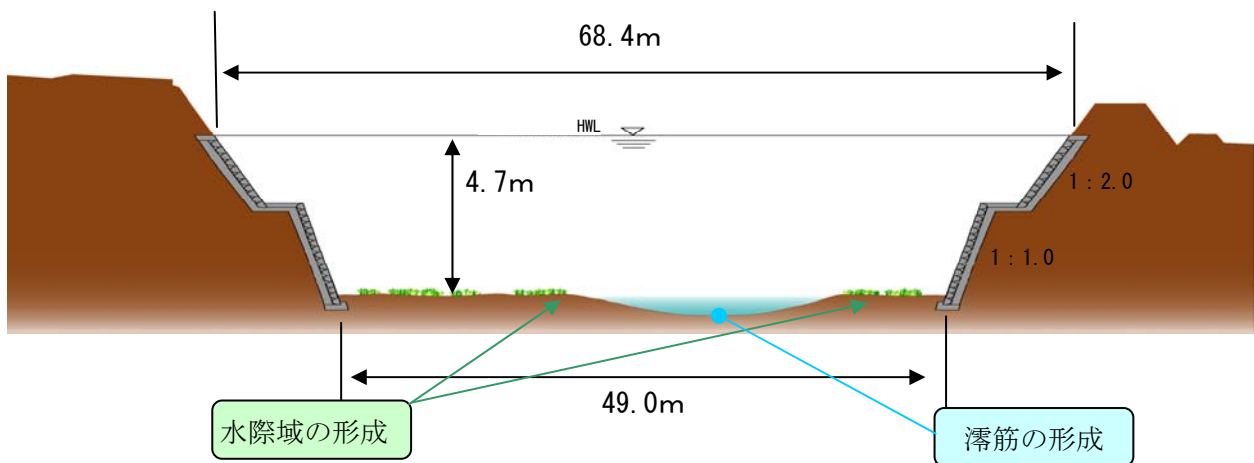
図 2-9 牧川標準横断面図

整備に際しては現況河道内の河原や植生を極力保全し、河道内にみお筋を確保することで自然の営みによって瀬・淵が形成されることを促し、生物の生息・生育・繁殖環境の保全に配慮する。

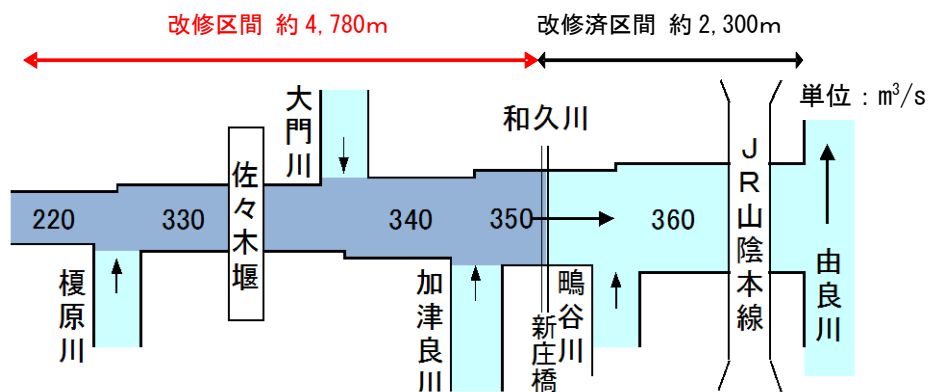
図 2-10 和久川計画流量配分図

現在の和久川は整備済みである由良川合流点から新庄橋までの区間を除き、流下能力が低く、平成 16 年台風 23 号洪水により、<sup>えばらがわ</sup>榎原川合流点付近で民家浸水被害が生じた。そこで、平成 16 年台風 23 号洪水と同規模（概ね 10 年に 1 回程度で発生する降雨規模）の出水を安全に流下させることを目的とし、新庄橋から上流約 4,780m 区間について、築堤、河道拡幅、橋梁架替、井堰改築及び河床掘削を行う。

なお、河川改修を進めていく上での和久川の計画流量は次の値とする。

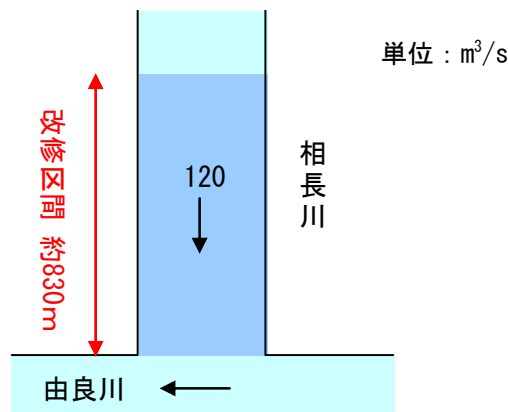
図 2-14 相長川計画流量配分図

相長川はほぼ全区間に渡り流下能力が低いため、平成 16 年台風 23 号による出水により下流部で民家浸水被害が生じた。そこで、平成 16 年台風 23 号洪水と同規模（概ね 10 年に 1 回程度で発生する降雨規模）の出水を安全に流下させることを目的とし、由良川合流点から府道上流までの約 830m 区間について、セミバック堤方式※による築堤及び付替え河川整備を行う。なお、整備にあたっては国の築堤事業と連携して実施する。

なお、河川改修を進めていく上での相長川の計画流量は次の値とする。

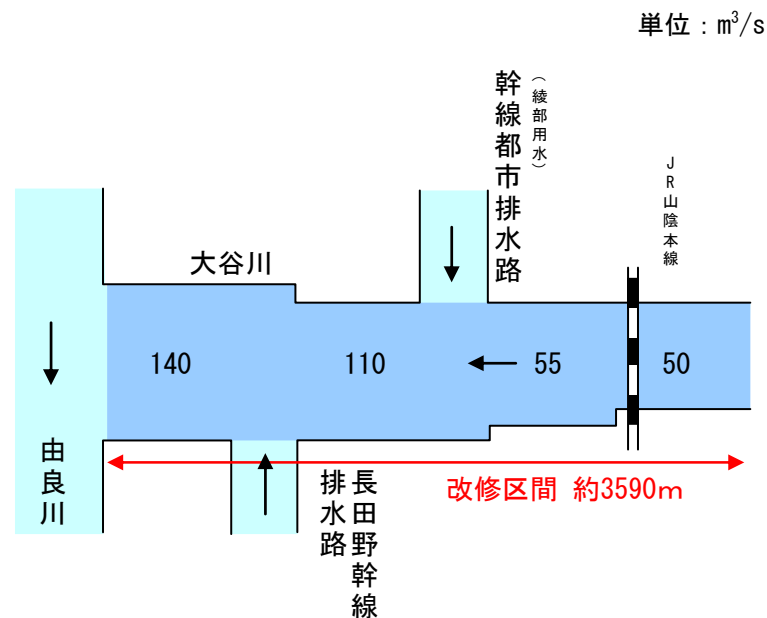
図 2-17 大谷川計画流量配分図

大谷川はほぼ全区間に渡り流下能力が低く、平成 16 年台風 23 号洪水により、上流部の JR 山陰本線交差部付近で民家浸水被害が生じた。そこで、平成 16 年台風 23 号洪水と同規模（概ね 10 年に 1 回程度で発生する降雨規模）の出水を安全に流下させることを目的とし、由良川合流点から一級河川起点までの全区間（約 3,590m）について、築堤、河道拡幅、河床掘削を行う。なお、整備にあたっては国の築堤事業と連携して実施する。

なお、河川改修を進めていく上での大谷川の計画流量は次の値とする。

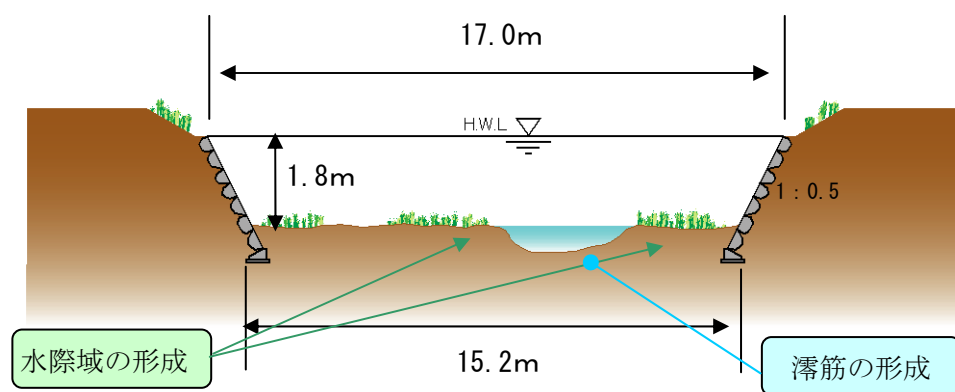
図 2-19 大谷川標準横断面図

整備に際しては現況河道内の河原や植生を極力保全し、河道内にみお筋を確保することで自然の営みによって瀬・淵が形成されることを促し、生物の生息・生育・繁殖環境の保全に配慮する。

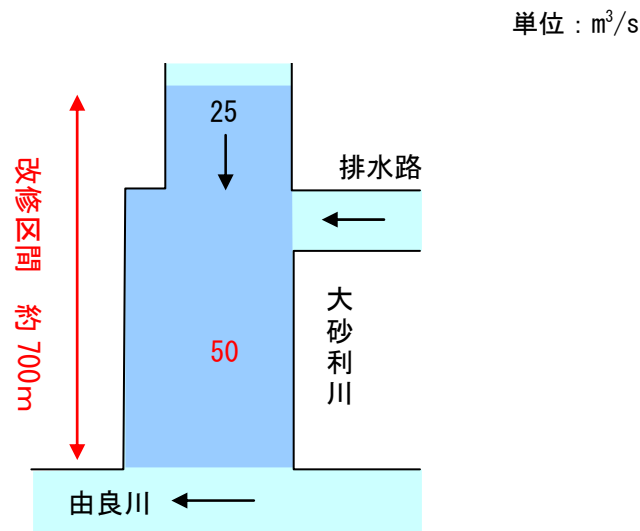
図 2-20 大砂利川計画流量配分図

大砂利川は全区間に渡り流下能力が低く、平成 16 年台風 23 号洪水により、下流部で浸水被害が生じたため、平成 16 年台風 23 号洪水と同規模（概ね 10 年に 1 回程度で発生する降雨規模）の出水を安全に流下させることを目的として由良川合流点から府道までの区間（約 700m）について、築堤、河道拡幅、河床掘削及び橋梁架替を行う。なお、整備にあたっては国の築堤事業と連携して実施する。

なお、河川改修を進めていく上での大砂利川の計画流量は次の値とする。

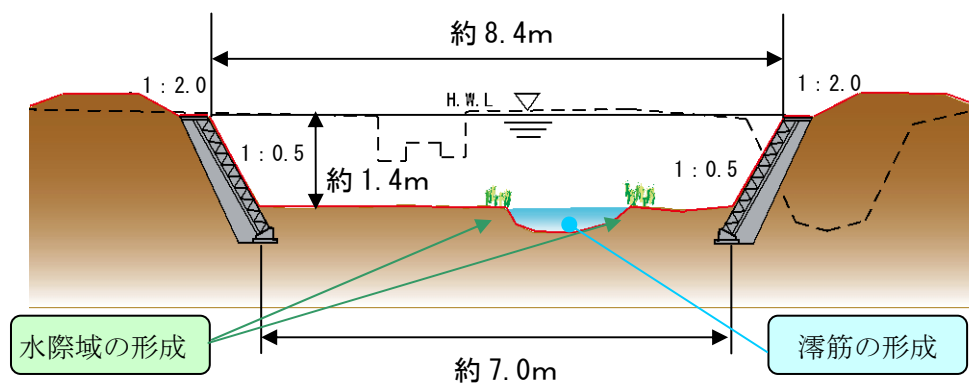
図 2-22 大砂利川標準横断図

整備に際しては現況河道内の河原や植生を極力保全し、河道内にみお筋を確保することで自然の営みによって瀬・淵が形成されることを促し、生物の生息・生育・繁殖環境の保全に配慮する。

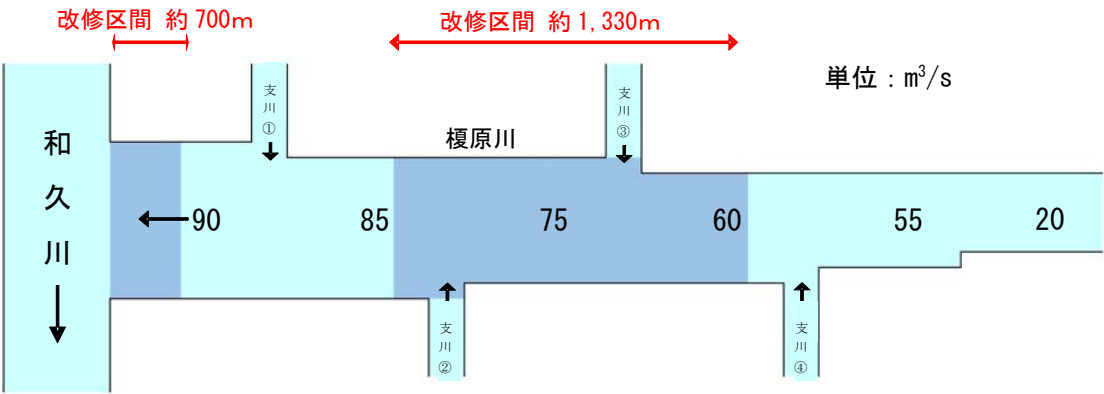
図 2-23 榎原川計画流量配分図

榎原川はほぼ全区間に渡り流下能力が低く、平成 26 年 8 月豪雨により榎原川の中流部及び下流部において浸水被害が生じた。そこで、下流の流下能力と整合を図り、概ね 3 年に 1 回程度で発生する降雨規模（平成 26 年 8 月豪雨の規模相当）の洪水を安全に流下させることを目的とし、人家連単区間である和久川合流点から上流区間（約 700m）と塩坪橋上流付近より上流区間（約 1,330m）について、築堤、河道拡幅、河床掘削及び橋梁架替を行う。

なお、河川改修を進めていく上での榎原川の計画流量は次の値とする。

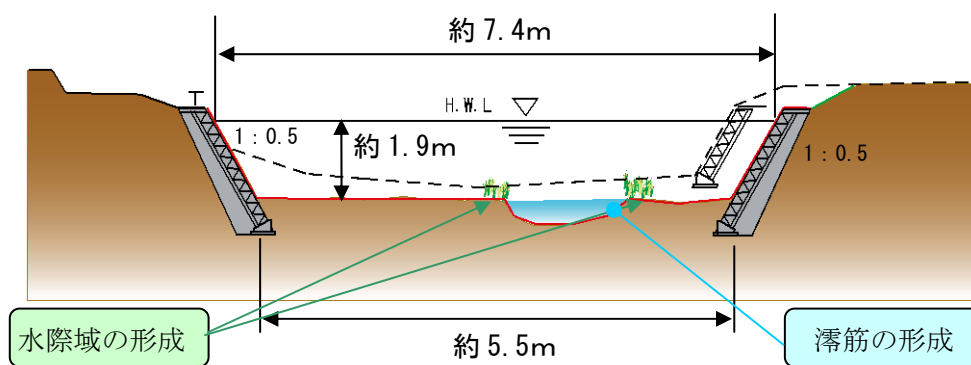
図 2-25 榎原川標準横断面図

整備に際しては現況河道内の河原や植生を極力保全し、河道内にみお筋を確保することで自然の営みによって瀬・淵が形成されることを促し、生物の生息・生育・繁殖環境の保全に配慮する。

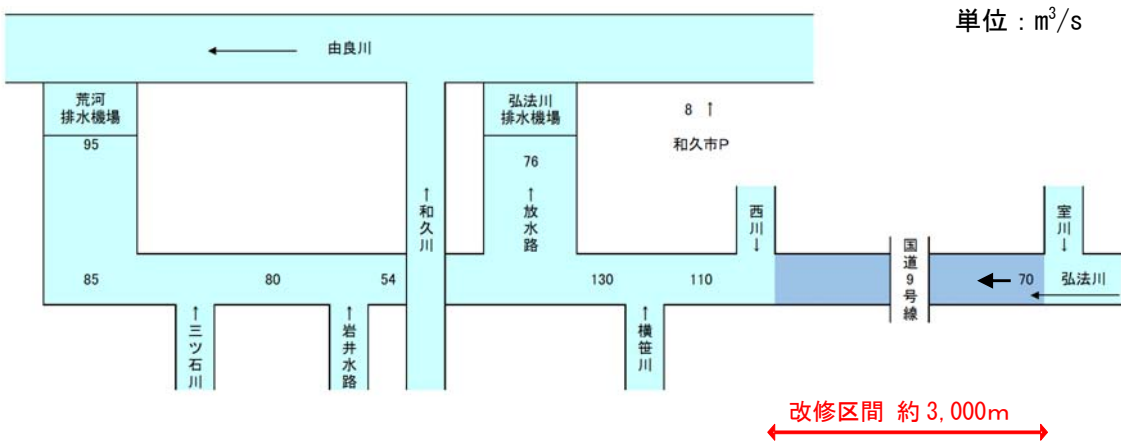
図 2-26 弘法川計画流量配分図

弘法川は西川合流点より上流の区間において流下能力が低く、平成 26 年 8 月豪雨により未改修区間において溢水し浸水被害が生じたため、下流の整備済み区間及び他の府管理河川の流下能力と整合を図り、概ね 10 年に 1 回程度で発生する降雨規模の洪水を安全に流下させることを目的とし、西川合流点から室川合流点までの区間（約 3,000m）について、築堤、河道拡幅、河床掘削、橋梁架替及び井堰改築等を行う。

なお、河川改修を進めていく上での弘法川の計画流量は次の値とする。

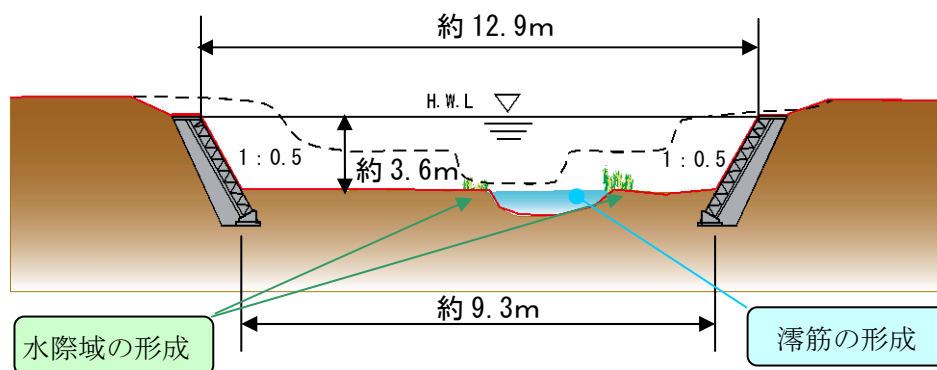
図 2-28 弘法川標準横断面図

整備に際しては、内水対策と連携を図り、下流から段階的に実施するものとし、現況河道内の河原や植生を極力保全し、河道内にみお筋を確保することで自然の営みによって瀬・淵が形成されることを促し、生物の生息・生育・繁殖環境の保全に配慮する。

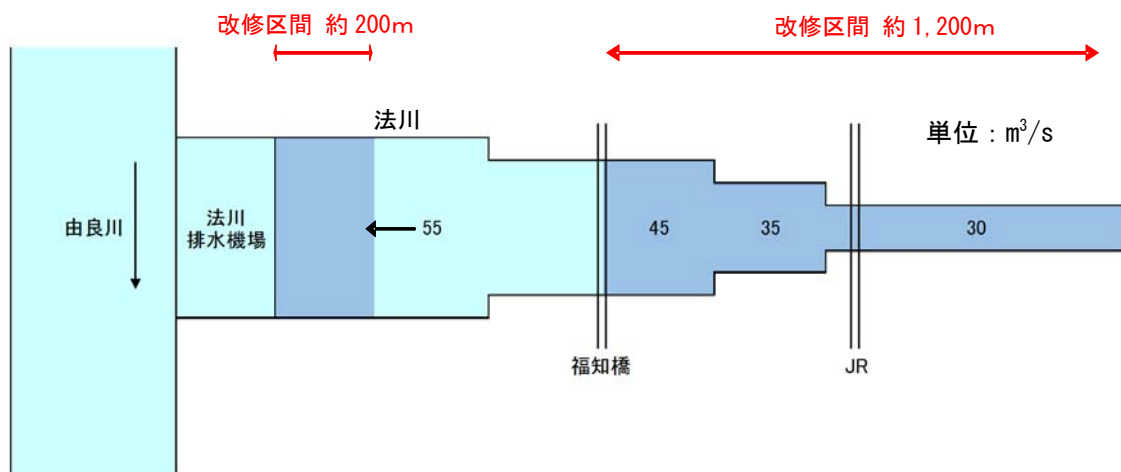
図 2-29 法川計画流量配分図

法川は下流の一部区間を除いて、ほぼ全区間に渡り流下能力が低く、平成 26 年 8 月豪雨により未改修区間から溢水するなど浸水被害が生じたため、下流の整備済み区間及び他の府管理河川の流下能力と整合を図り、概ね 10 年に 1 回程度で発生する降雨規模の出水を安全に流下させることを目的とし、由良川合流点より上流区間（約 200m）及び、福知橋より上流区間（約 1,200m）について、築堤、河道拡幅、河床掘削及び橋梁架替等を行う。

なお、河川改修を進めていく上での法川の計画流量は次の値とする。

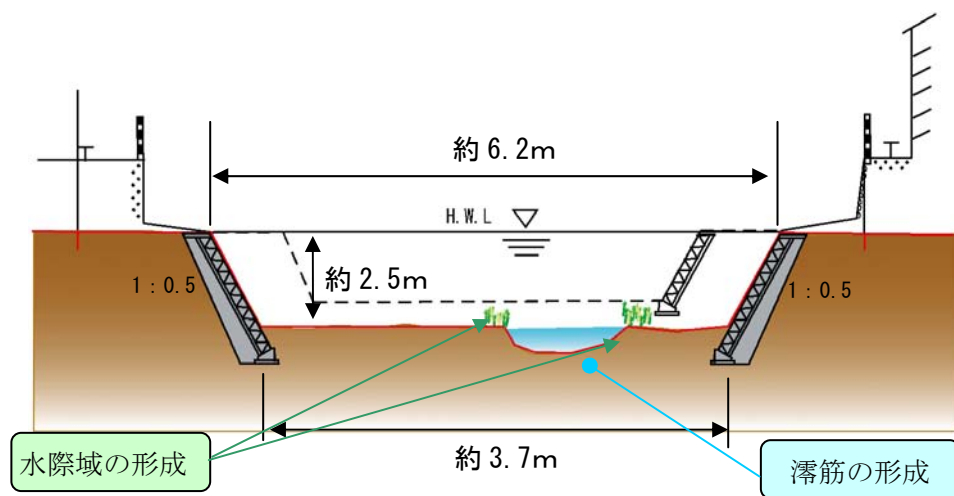
図 2-31 法川標準横断面図

整備に際しては、内水対策と連携を図り、下流から段階的に実施するものとし、現況河道内の河原や植生を極力保全し、河道内にみお筋を確保することで自然の営みによって瀬・淵が形成されることを促し、生物の生息・生育・繁殖環境の保全に配慮する。

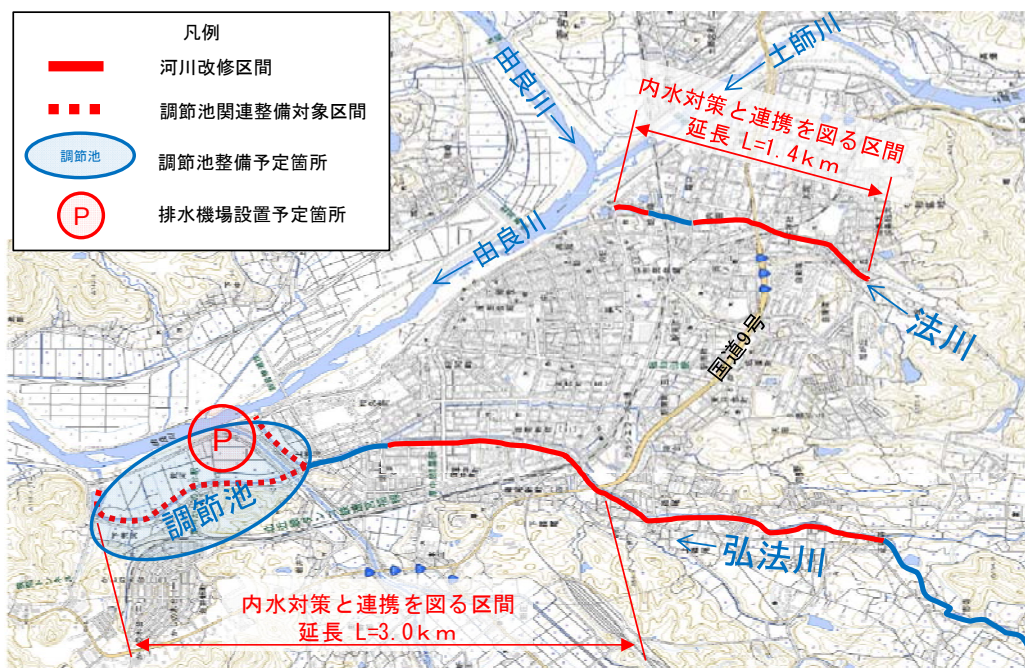
図 2-32 内水対策位置図

弘法川及び法川流域では、平成 16 年台風 23 号、平成 25 年台風 18 号により内水氾濫が発生するなど、従来から度重なる床上浸水被害に見舞われてきた。特に平成 26 年 8 月豪雨は、局地的、集中的かつ激甚であったことに加え、由良川本川ピークと支川の流出が重なったことから大規模な内水被害が発生した。このような状況に鑑み、国土交通省、京都府及び福知山市からなる「由良川流域（福知山市域）における総合的な治水対策協議会」において検討を行った結果を踏まえて、概ね 5 年の短期の目標として、平成 26 年 8 月豪雨と同程度の降雨における床上浸水被害の概ね解消を図ることを目指し、国、府、市が連携し、河川改修と内水排除施設、貯留施設等をバランス良く組み合わせた内水対策を講じることとした。府の役割分担として、弘法川及び法川の河川改修を推進するとともに、弘法川流域において貯留施設及び内水排除施設について、詳細な検討を行い事業の具体化を図り、効果的、効率的な整備を実施する。
