# 一級河川 由良川水系

## 由良川下流圏域河川整備計画（変更）

### 中間案（変更原案）

令和7年9月

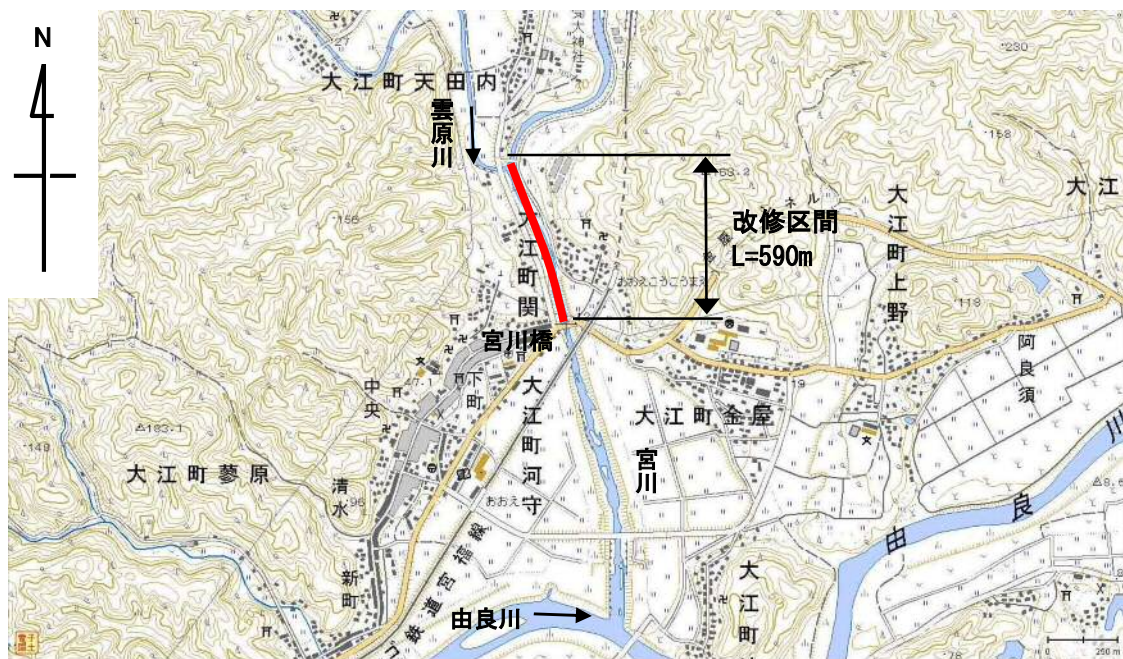
図 2-5 宮川改修区間位置図

現在の宮川は直轄施工である宮川橋下流を除き、川幅が狭い。そこで、平成 16 年台風 23 号洪水と同規模（概ね 10 年に 1 回程度で発生する降雨規模）の出水を安全に流下させることを目的とし、宮川橋から雲原川合流点までの約 590m 区間について、築堤及び河道拡幅を行う。なお、整備にあたっては由良川本川の計画高水位影響範囲における築堤については国が、低水部の河道拡幅等その他の整備については府が役割分担をして実施する。

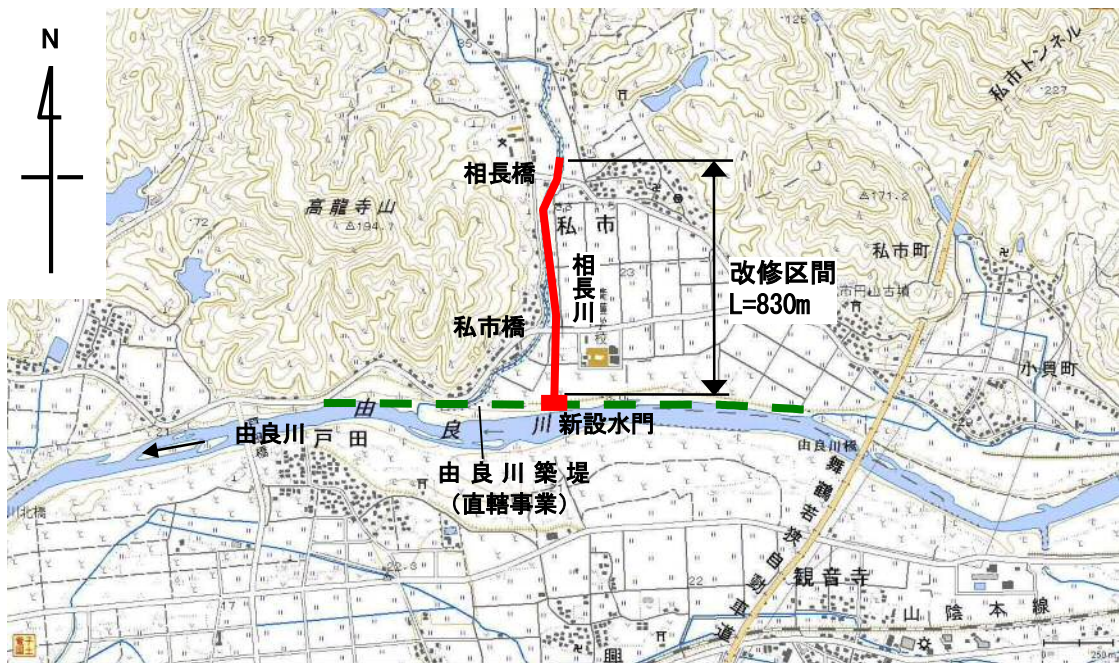
図 2-15 相長川改修区間位置図

相長川はほぼ全区間に渡り流下能力が低いため、平成 16 年台風 23 号による出水により下流部で民家浸水被害が生じた。そこで、平成 16 年台風 23 号洪水と同規模（概ね 10 年に 1 回程度で発生する降雨規模）の出水を安全に流下させることを目的とし、由良川合流点から府道上流までの約 830m 区間について、セミバック堤方式※による築堤及び付け替え河川整備を行う。なお、整備にあたっては国の築堤事業と連携して実施する。

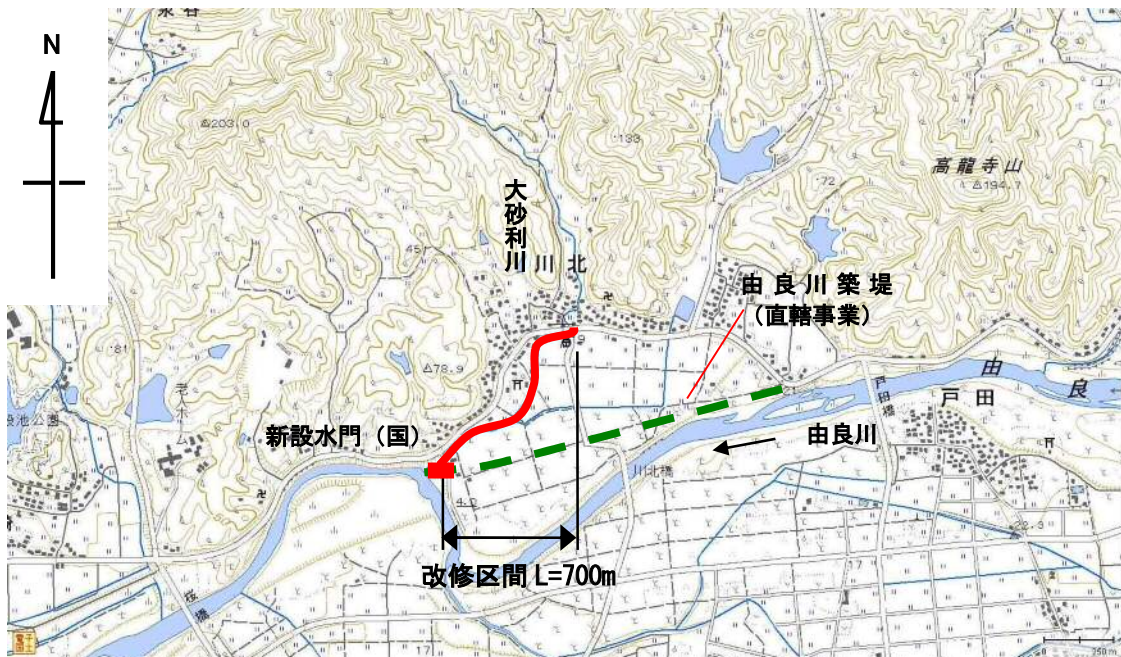
図 2-21 大砂利川改修区間位置図

大砂利川は全区間に渡り流下能力が低く、平成 16 年台風 23 号洪水により、下流部で浸水被害が生じたため、平成 16 年台風 23 号洪水と同規模（概ね 10 年に 1 回程度で発生する降雨規模）の出水を安全に流下させることを目的として由良川合流点から府道までの区間（約 700m）について、築堤、河道拡幅、河床掘削及び橋梁架替を行う。なお、整備にあたっては国の築堤事業と連携して実施する。

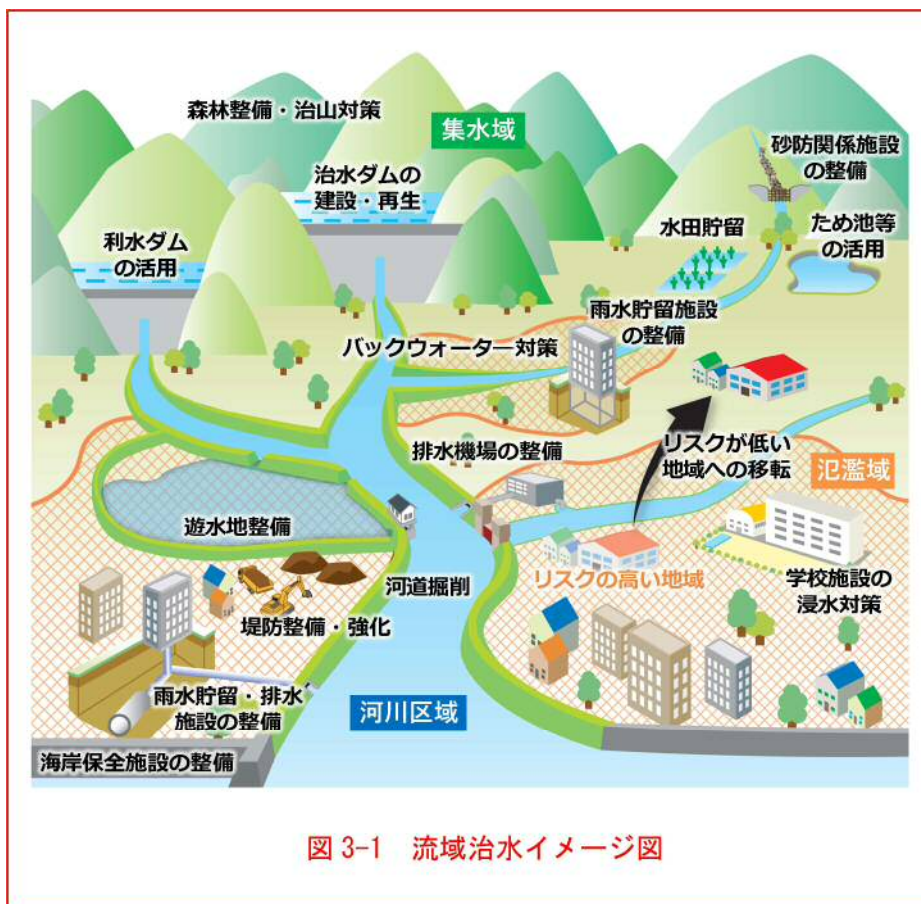
図 3-1 流域治水イメージ図

また、京都府では、引き続き着実な河川整備を推進するとともに、治水効果の見える化・定量化及び浸水想定区域などのリスク情報を提供することにより、流域住民をはじめとした関係者に「流域治水」の深化を図り、自分事化してもらうことでより多くの関係者の参
