## 生駒断層帯(マグニチュード7.5)

断層の位置: 大阪府羽曳野市~京都府八幡市 断層タイプ(変位): 東側隆起

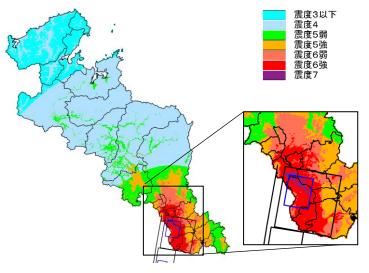
## 【震度予測結果】(左図・上段)

- ・震度7は、城陽市、八幡市、京田辺市の木津川 沿いに分布する。
- ・ 震度 6 強は、京都市南西部と木津川沿いの低平地部に広く分布する。

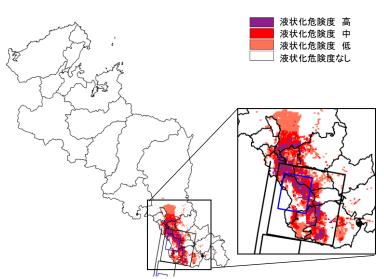
## 【液状化危険度予測結果】(左図・下段)

·京都市南西部と木津川沿いの低平地部で液状 化危険度が高い。
