府民公募型整備事業（府民提案型）技術審査一覧【京都市域】

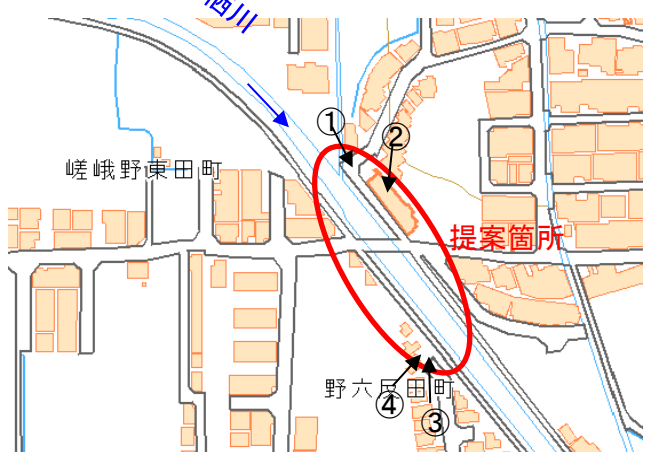
番号	19	写真
路線・河川名等	有栖川	
所在地	<small>キョウト シ ウキョウク サガノシバノチヨウ</small> 京都市右京区嵯峨野芝野町	
提案内容	①舗装の抜本的な対策 ②転落防止柵の設置 ③スロープの舗装整備 (全体延長:約110m)	   
現在の状況	管理用通路は通学路となっている。アスファルト舗装は修繕により多少の凹凸があるが、歩行者等の通行上特に危険な状況にはない。法肩に仮設の柵が設置されているものの、転落を防止するものではない。 スロープの土系舗装が侵食を受けており、通行上が注意が必要な状況となっている。	<p style="text-align: center;">写真① 写真②</p>
第1・2段チェック	対象施設であり技術審査結果もすべて評価は○である。	
対応案及び実施不可の場合の理由	当通路は京都市道として認定されていない河川管理用通路であるが、①については、河川維持管理上現状でも支障はなく、特に危険な状況にはない。②、③については、通学路であり、歩行者等の通行安全を図るため、整備を行う。	
位置図
