## 歴史・文化、自然再生 WG とは

歴史文化、自然再生 WG は歴史的河川施設である内膳堤の復元計画、多様な生物の生息環境である水辺の保全再生、その他、歴史・文化、自然再生に係る取り組みについて検討しているグループです。これまでに下内膳の復元計画の検討や亀の甲に関する調査、アユモドキの新たな産卵場所にもなり得る多様な生物の生息環境創出の実現方法について検討しています。

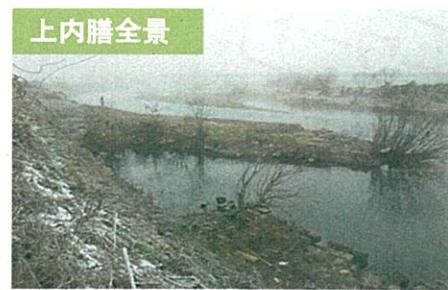
## ●上内臓の状況

- ・上内膳や下内膳は中小の洪水時に河岸の侵食を洪水から防ぐために作られたと考えられています。
  - ・上内膳はコンクリートで補強されており、当時の築造当時の姿を確認することができます。
  - ・今後は保全のための補修を検討しています。

- 上内膳は保全のための補修を行い、下内膳については、当時の構造や目的を調査し復元計画を策定しました。亀の甲については文献などにより、いつ頃なくなったのかを調査しています。

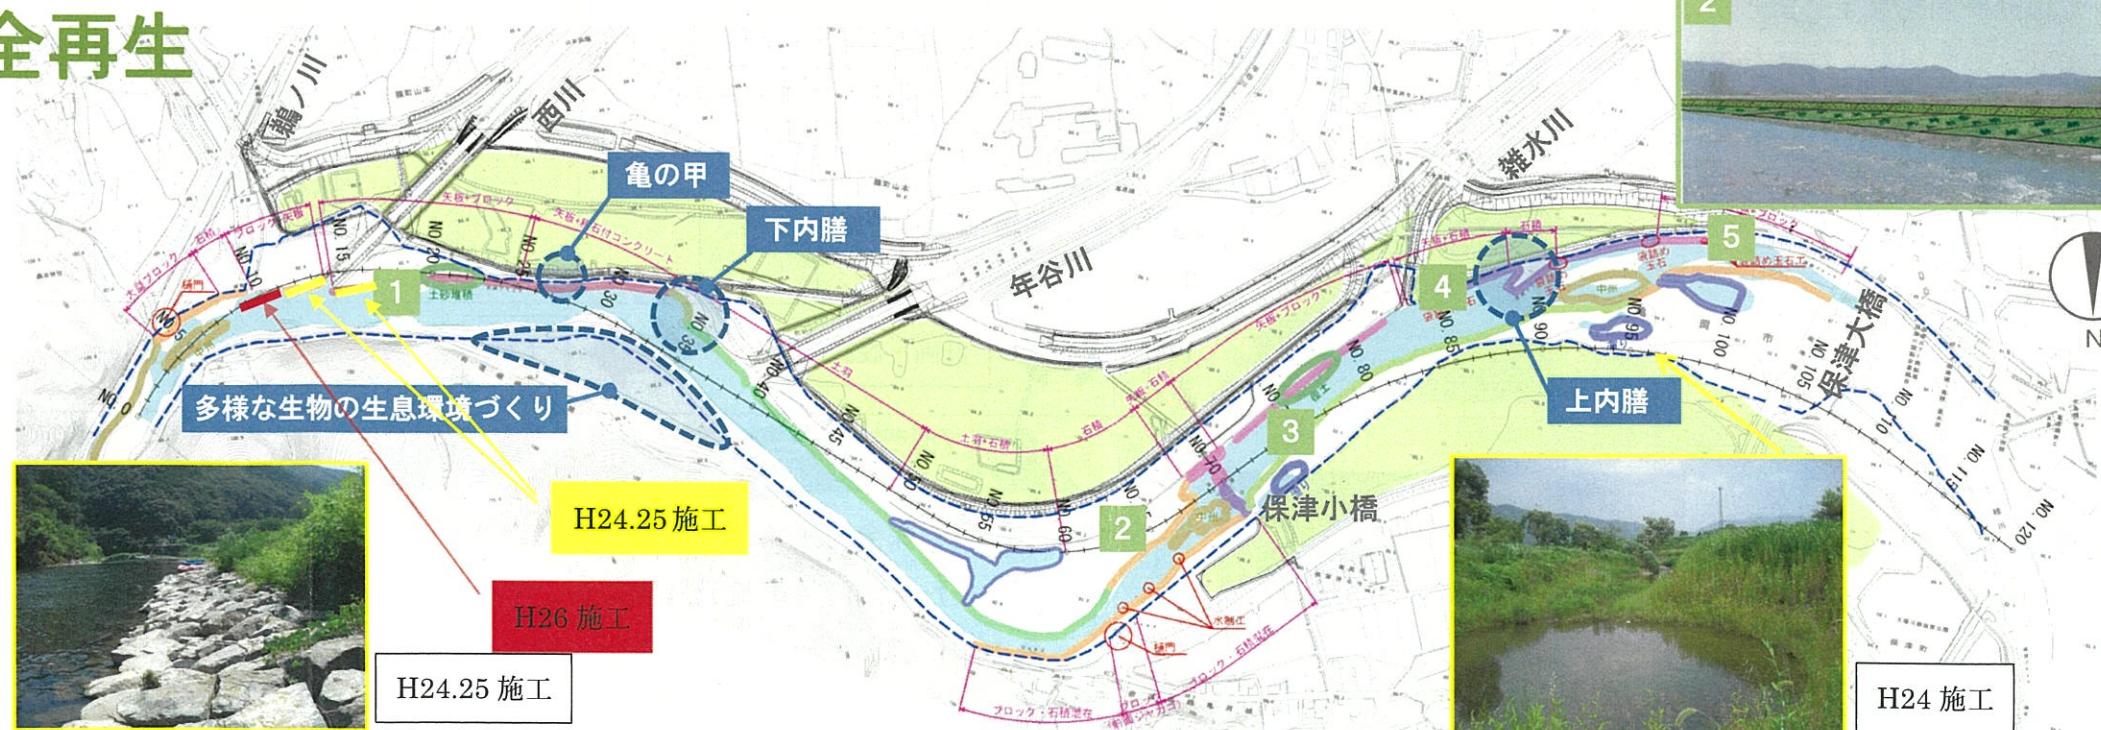
## ●水辺の保全再生

- 川に近づきやすく、動植物の生息・生育空間に配慮した多孔質な環境を形成する水際の整備計画を策定し、一部工事実施しました。

水辺の保全再生については、平成24年度に一部工事を実施し、状況を見ながら今後も実施予定。また、内膳堤の復元計画については、WGで出された意見をふまえて詳細設計を進めます。亀の甲については文献調査を引き続き行い、多様な生物の生息環境づくりについては、WGでの意見を踏まえて工事実施について予定していきます。

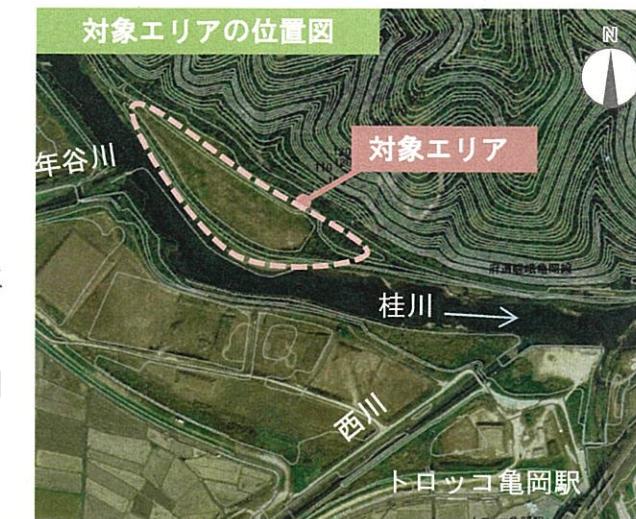
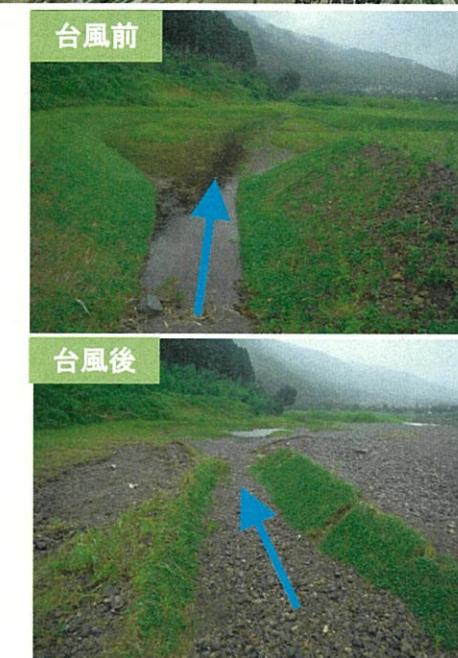
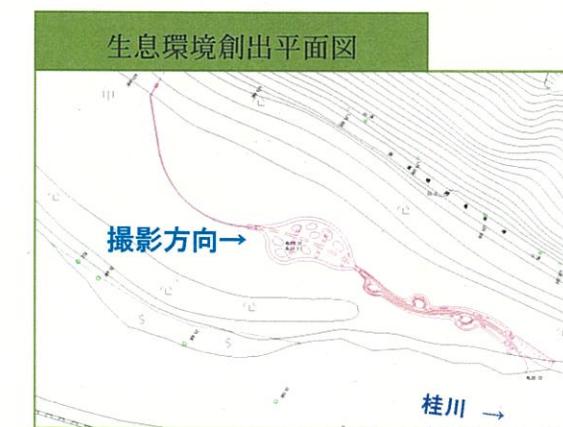
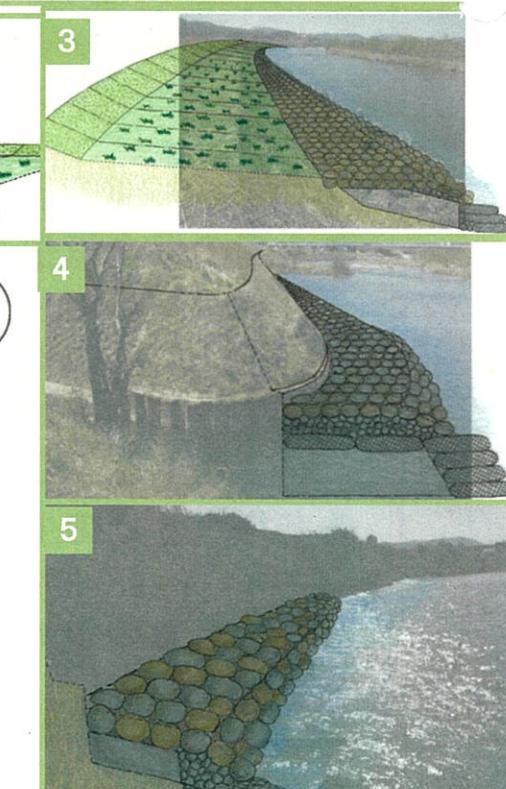
- ・アユモドキの生育環境の場として、谷水が水路、皿状の池を経て桂川本川につながるような環境を検討し、平成27年3月に生息環境倉生ワンドが完成しました。

- ・H27. 7 の台風 11 号による桂川水位上昇で当該高水敷が水没しました。その際水路・皿池の一部に砂が堆積しました。維持管理の方法が今後の課題です。
