### 亀岡市篠町山本地区の桂川水位状況について

南丹土木事務所では、桂川の亀岡市篠町山本地区の水位状況を監視できるカメラを設置し、平成27年9月4日から運用しています。現在の水位状況をいつでも確認することができます。洪水時における避難判断等の情報としてご活用ください。

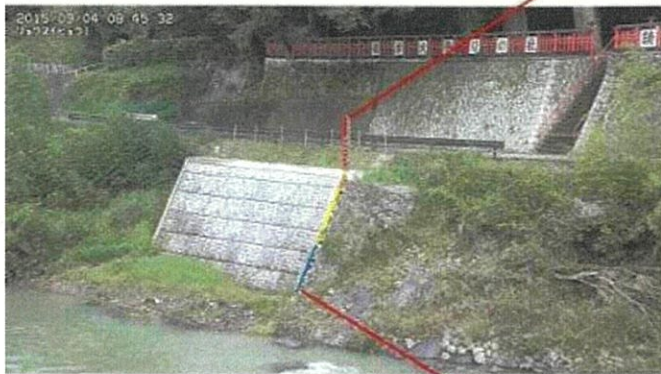
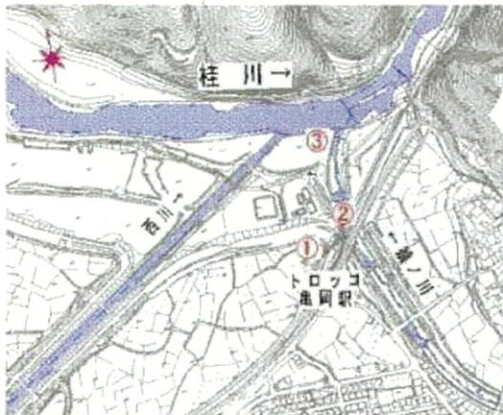
横断面

## 山本地区カメラ映像(イメージ)と水位の説明

下のカメラ映像はイメージです。なお、量水標については9月20日頃の設置予定です。

◀6.776 : 地点①の高さと同じ水位  
(トロッコ亀岡駅付近の桂川堤防の一番低い箇所の高さ)

◀5.772 : 地点②の高さと同じ水位  
(鞆ノ川左岸堤防とJR交差部の高さ)

◀2.488 : 地点③の高さと同じ水位  
(山本浜低水護岸の天端の高さ)
