安心安全な京都づくりを支える 治水対策の推進について

【担当省庁】 国土交通省

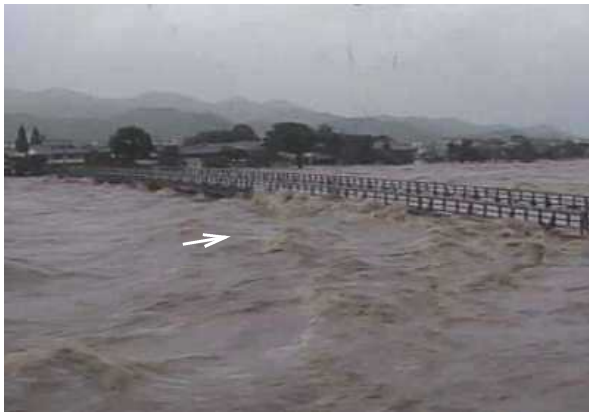
平成25年台風18号
桂川洪水状況（京都市嵐山）

- 淀川三川で最も治水安全度が低い桂川直轄区間の改修促進は喫緊の課題であり、特に嵐山地区の改修は、上流の府管理区間の改修にも大きく影響
- 嵐山地区の改修のうち、一の井堰改築については、多目的に河川利用を増進する施設であり、操作するには高度な技術を要する。
- 直轄河川の外水対策が進む一方、内水被害が顕在化しており対策が必要
- 令和 3 年 8 月に策定された淀川水系河川整備計画（変更）において、大戸川ダムの本体工事実施が示された。
